雑固体廃棄物焼却設備の対応状況について

2016年10月27日

東京電力ホールディングス株式会社

事象概要

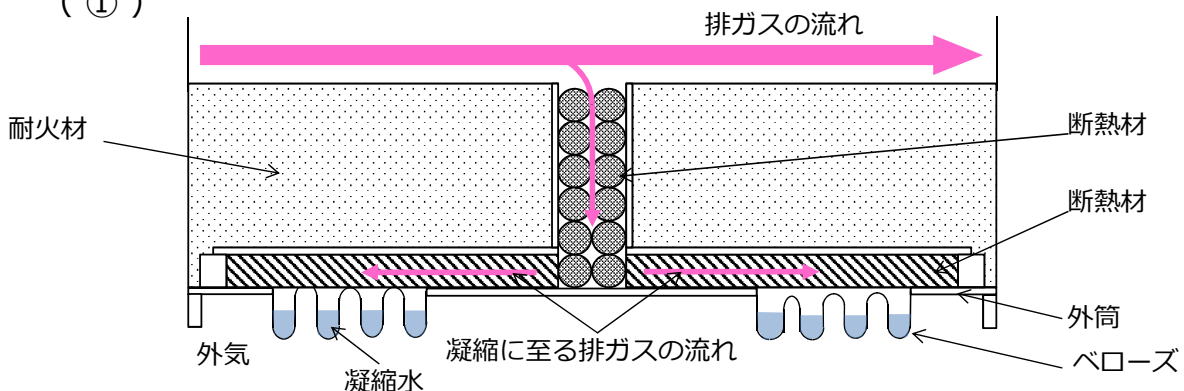
(①)

- ・ 構造上内部を流れる排ガスが外表面（ベローズ部，外筒部）まで流れ込む構造であり，焼却炉立上げ時，冷えた状態のベローズ部に排ガスが廻り込み，冷やされることで凝縮水が発生した。
- ・ 焼却運転開始後もベローズ内部に残留している凝縮水に，廃棄物焼却時の排ガスに含まれる塩化物イオンが溶解・蓄積することで，凝縮水中の塩化物イオン濃度が上昇した。
- ・ 高濃度の塩化物イオン環境になったことにより，ベローズ部に孔食が発生した。

- 孔食への対策
 - ・局所的な温度低下による凝縮水を発生させないよう、ヒータ設置、保温施工により伸縮継手の温度低下の抑制を行う。

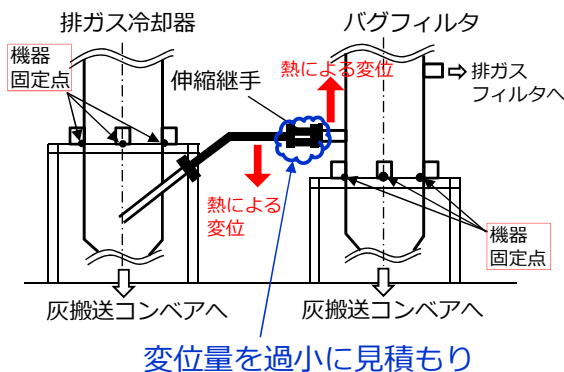
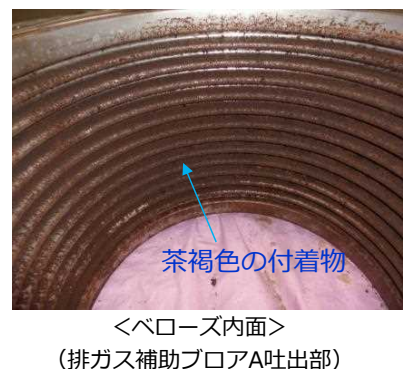
- ・ バグフィルタ手前の伸縮継手 (②) は、熱による変位量を評価しているが、変位量を過小に見積もっていることが確認されており、伸縮継手内面に軸方向の過大な応力が作用していた。
- ・ 内部確認の結果、伸縮継手、小口径配管 (④、⑤) の一部に煙道から発生した錆等の付着を確認。伸縮継手や小口径配管の腐食を助長させる要因となっていた。

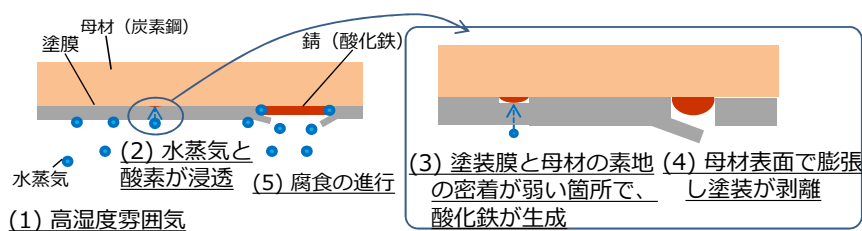
1. 排ガスが滞留し、凝縮水が発生したと推定される箇所であることから、高湿度雰囲気となり、塗膜内に水蒸気及び酸素が浸透し、素地の炭素鋼を腐食させた。腐食により発生した錆（酸化鉄）により、塗装が浮き上がり、塗装剥離に至った。
2. 重ね塗りで塗装膜厚が厚くなった箇所があった。塗装が厚くなると、素地への付着力が弱くなるため、クラックが発生し、剥離に至った。

- ・伸縮継手と同様の対策により高湿度雰囲気を防止する。
- ・剥離した塗装部の再塗装及び付着した錆の清掃・手入を実施する。

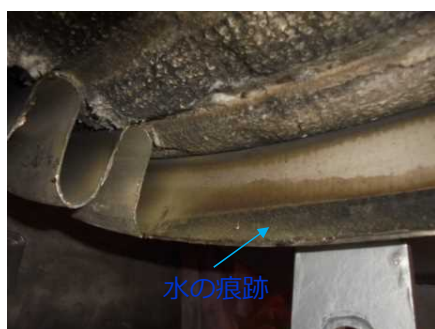
<ベローズ切断後>

- ・内部確認の結果、凝縮水は確認されなかったものの溜まり水の痕跡を確認。
- ・ベローズ内面の付着物を分析した結果、腐食成分である塩素（Cl）が多く含まれることを確認。
- ・ベローズ内面には、ピンホール部以外にも孔食を複数確認。

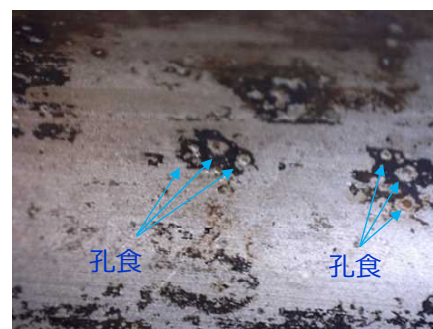
<ベローズ内面（拡大）>
(ピンホール発生箇所隣の底部)

※ピンホール部周辺の付着物は少ない状態であったが、これはベローズ切り出し作業時の振動により付着物が剥離したものと推定。

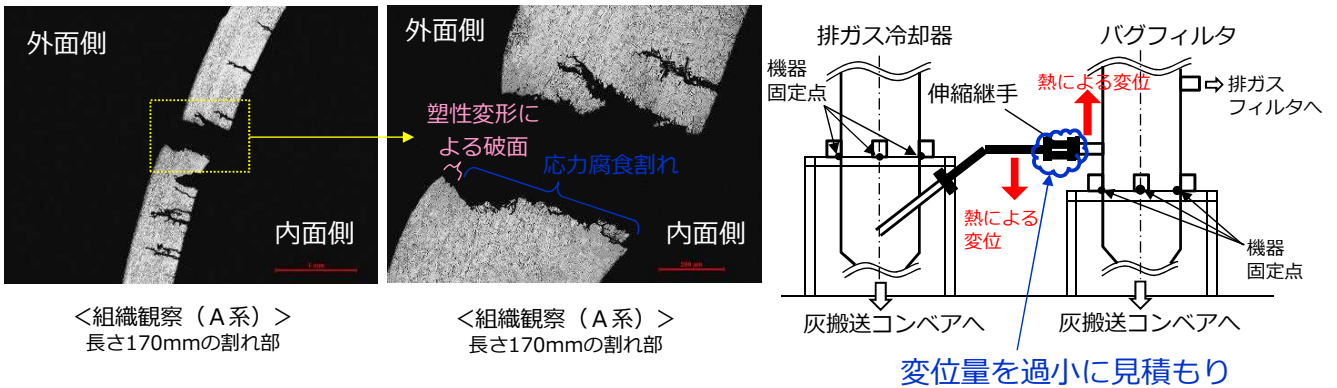
- ・組織観察の結果、応力腐食割れとみられる亀裂を確認。また、亀裂部近傍において孔食が発生していることを確認。
- ・ベローズ内面の付着物を分析した結果、排ガス対策としてバグフィルタに吹き込んでいる消石灰の主成分であるカルシウム（Ca）および腐食成分である塩素（Cl）の存在を確認。
- ・当該伸縮継手の要求仕様を決定するにあたり、熱による変位量の評価を実施しているが、当該評価において、変位量を過小に見積もっていることを確認。
