タービン建屋東側における 地下水及び海水中の放射性物質濃度の状況について

2016年10月27日

東京電力ホールディングス株式会社

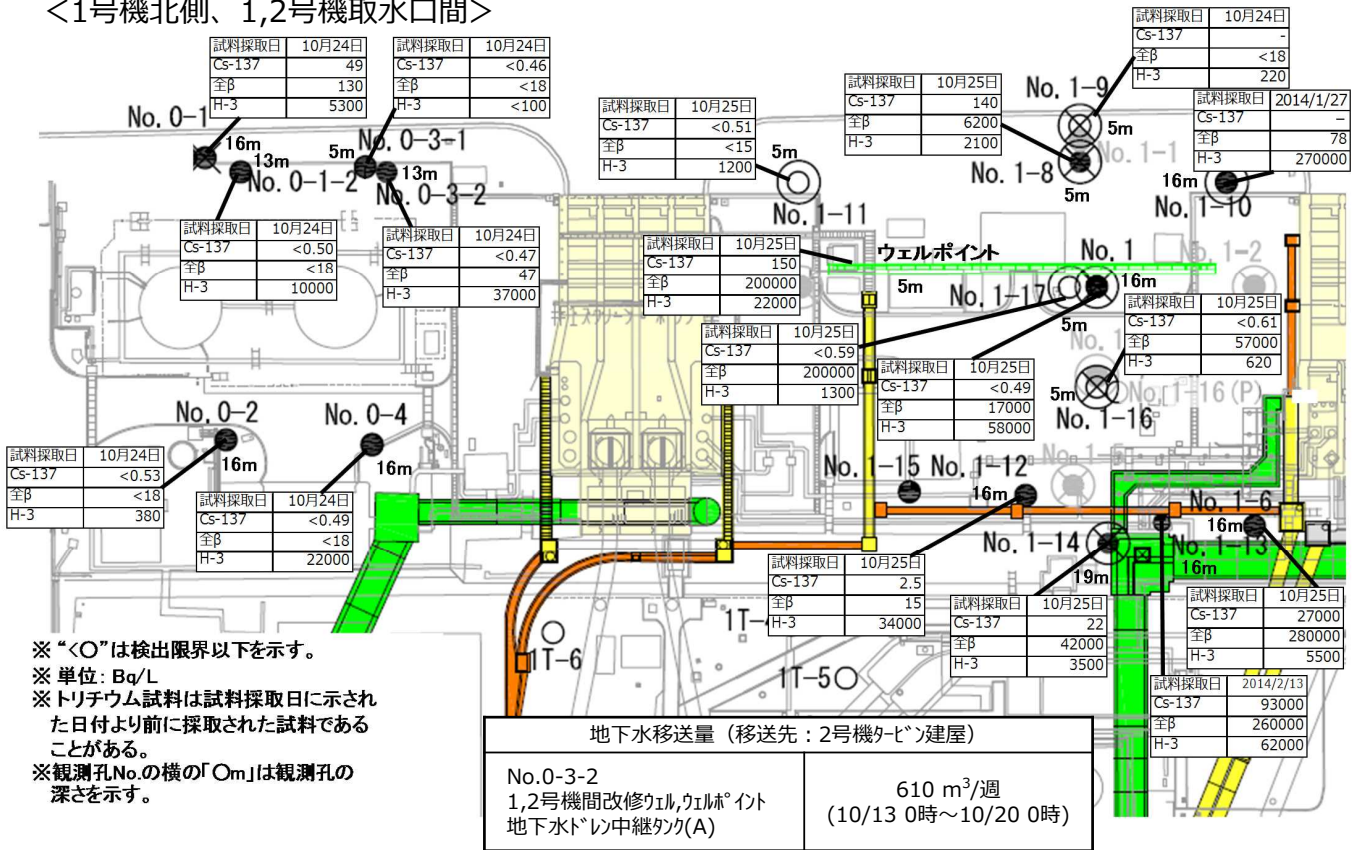
<1号機北側、1,2号機取水口間>

- No.0-3-2でH-3濃度について、2016.1より緩やかな上昇が見られ、現在40,000Bq/l程度となっている。
- No.0-3-2において2013.12.11より地下水汲み上げを継続。

- No.1-9でH-3濃度について、2015.12より上昇が見られ800Bq/l程度まで上昇したが、現在200Bq/l程度となっている。
- No.1-16で全β濃度について、90,000Bq/l程度で推移していたが、2016.8以降6,000Bq/lまで低下した後に上昇し、現在60,000Bq/l程度となっている。
- No.1-17でH-3濃度が50,000Bq/l前後で推移していたが、2016.3以降低下、上昇を繰り返し、現在1,000Bq/l程度となっている。全β濃度について7,000Bq/l前後で推移していたが、2016.3より上昇が見られ現在20万Bq/l程度で推移している。
- 1,2号機取水口間ウェルポイントにおいて2013.8.15より地下水汲み上げを継続。2015.10.14より改修ウェルによる汲み上げに変更。2015.10.24よりウェルポイントによる汲み上げを再開。

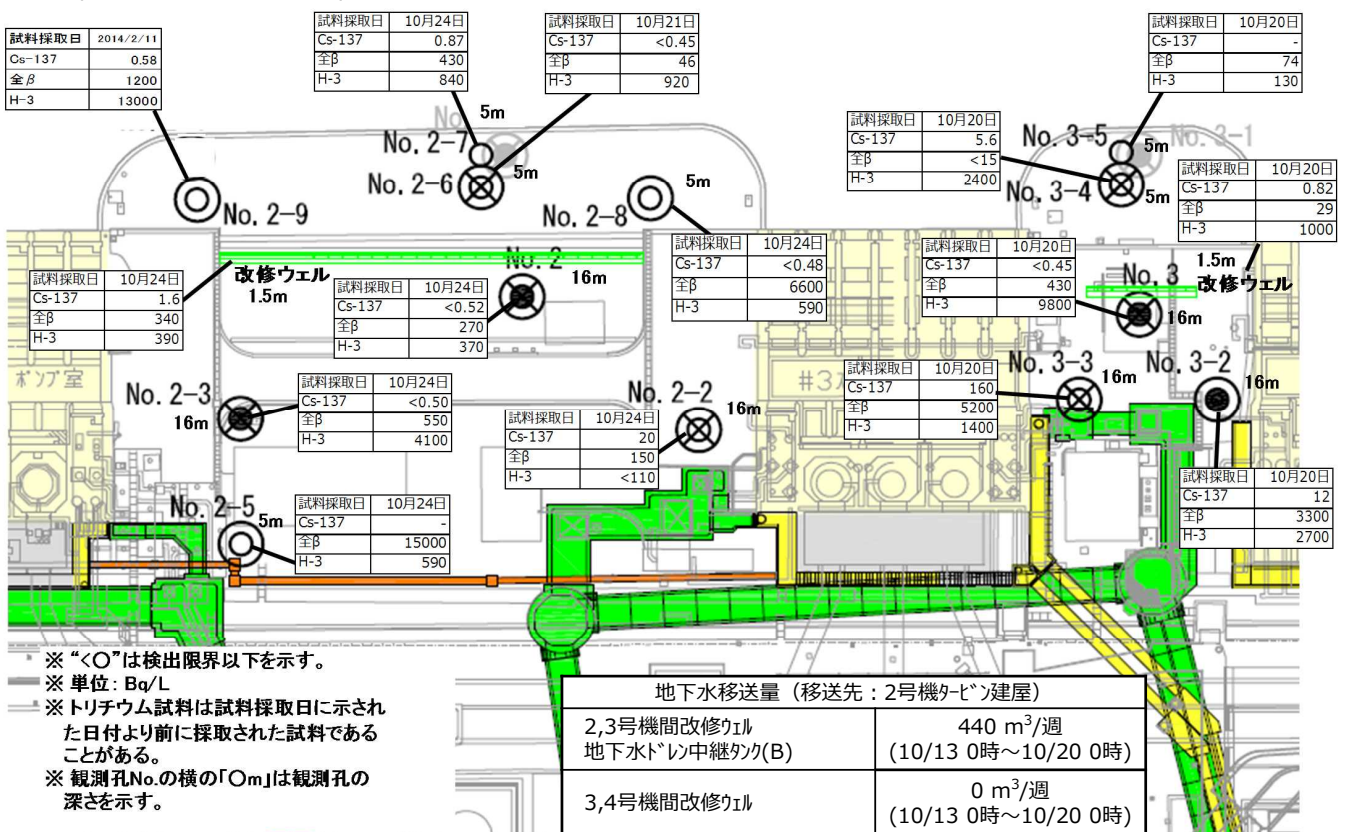
<2,3号機取水口間、3,4号機取水口間>

- No.2-5で全β濃度は10,000Bq/l前後で推移し、2015.11以降50万Bq/l程度まで上昇したが、現在10,000Bq/l前後となっている。採取頻度を1回/月から1回/週に増加。
- 2,3号機取水口間ウェルポイントにおいて2013.12.18より地下水汲み上げを継続。2015.10.14より改修ウェルによる汲み上げに変更。

- No.3-2でH-3濃度について800Bq/l程度で推移していたが、2016.9より上昇が見られ現在3,000Bq/l程度となっている。全β濃度について1,000Bq/l程度で推移していたが、2016.9より上昇が見られ現在3,000Bq/l程度となっている。
- No.3-3でH-3濃度について800Bq/l程度で推移していたが、2016.9より上昇が見られ現在1,000Bq/l程度となっている。全β濃度について4,000Bq/l程度で推移していたが、2016.9より上昇が見られ現在5,000Bq/l程度となっている。
- 3,4号機取水口間ウェルポイントにおいて2015.4.1より地下水汲み上げを継続。2015.9.17より改修ウェルによる汲み上げに変更。

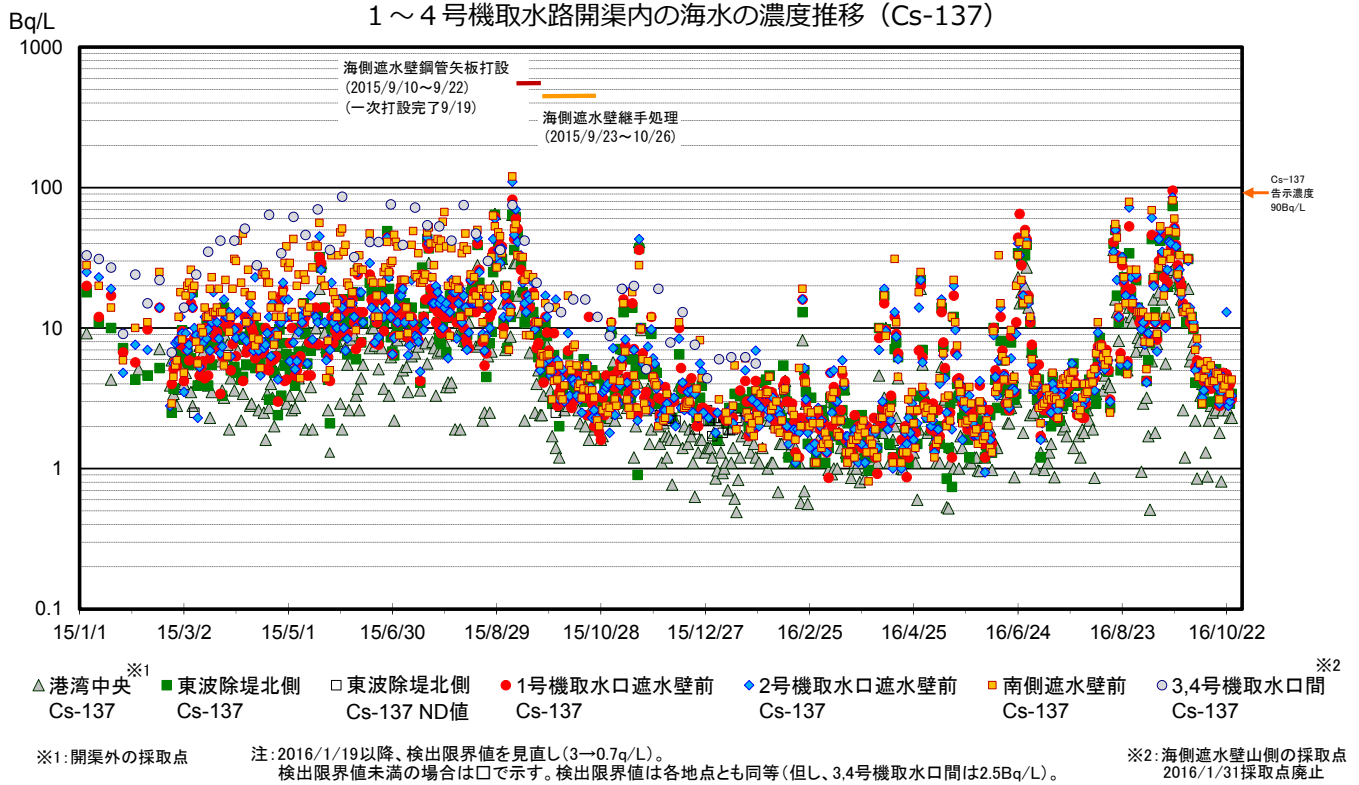
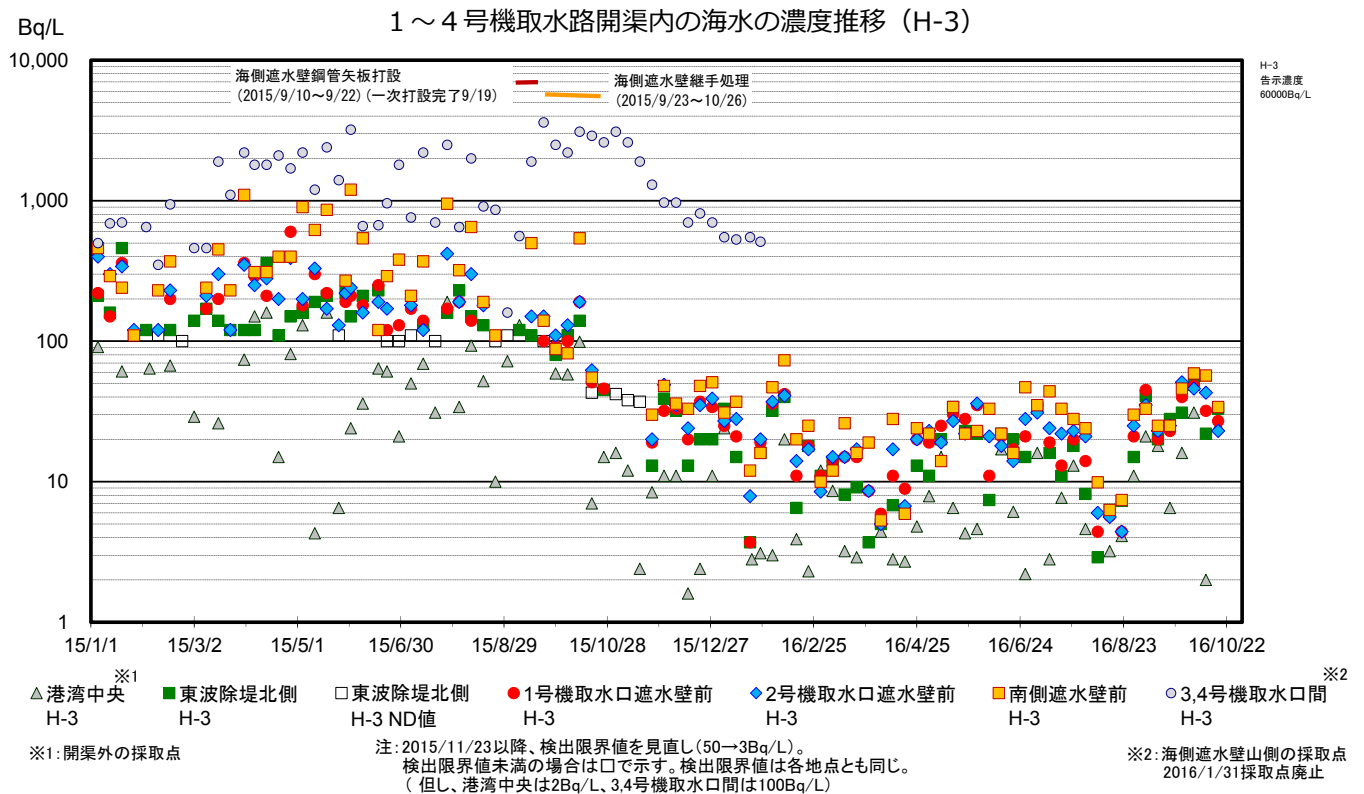
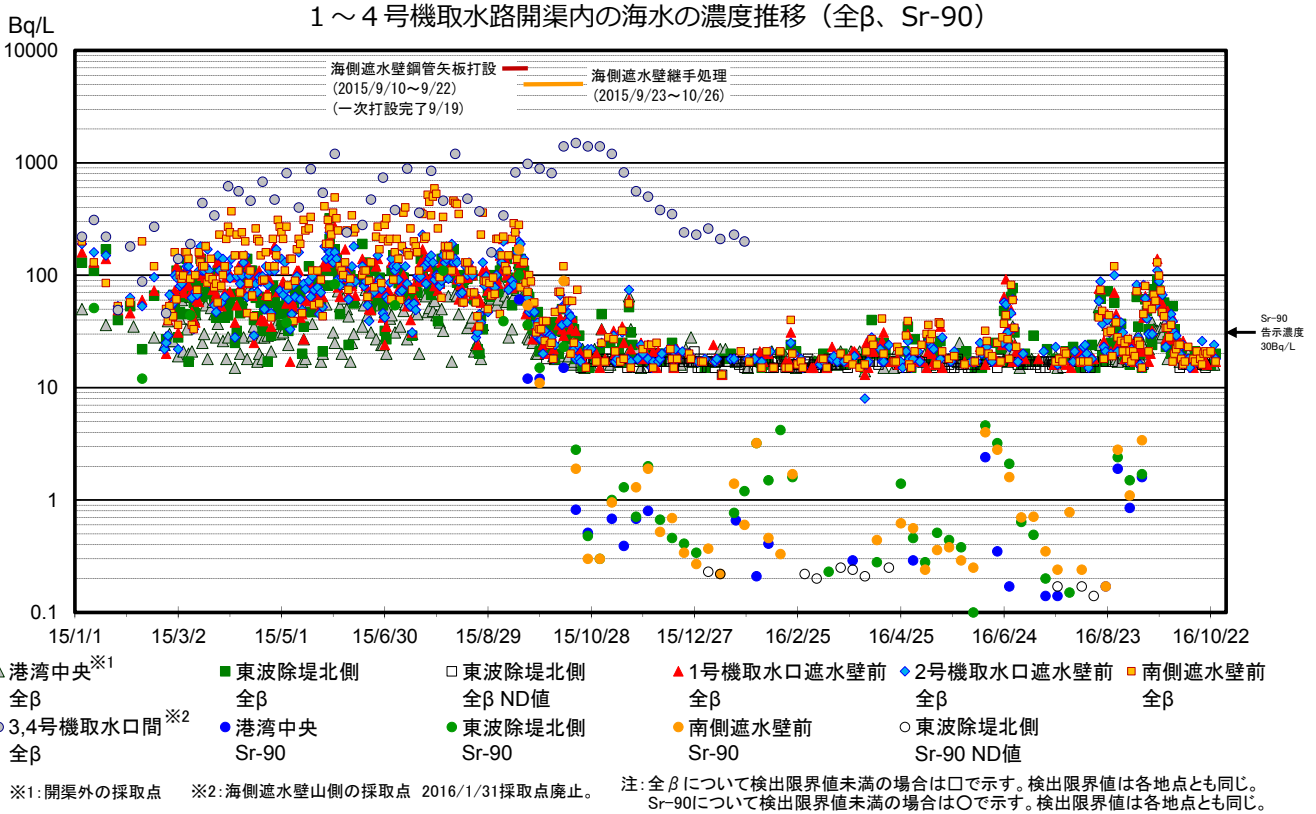
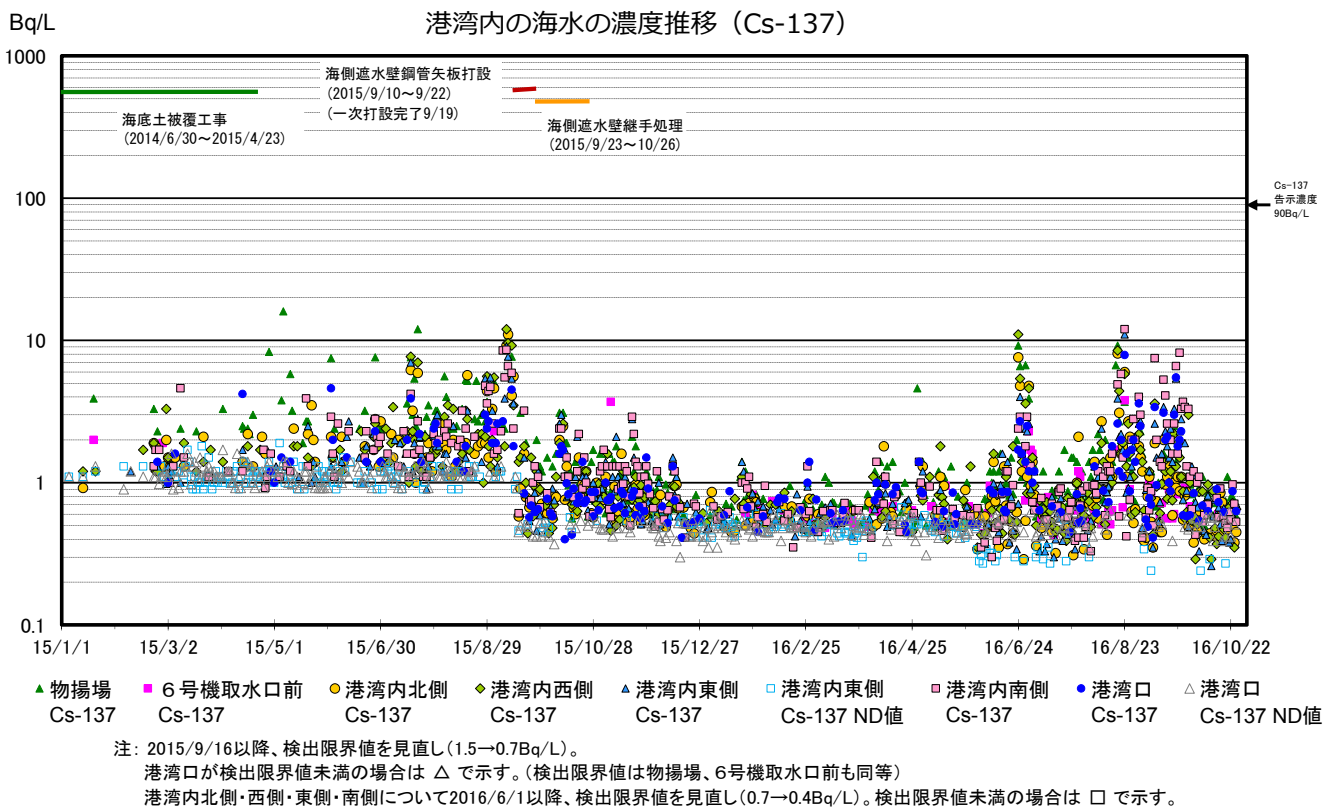
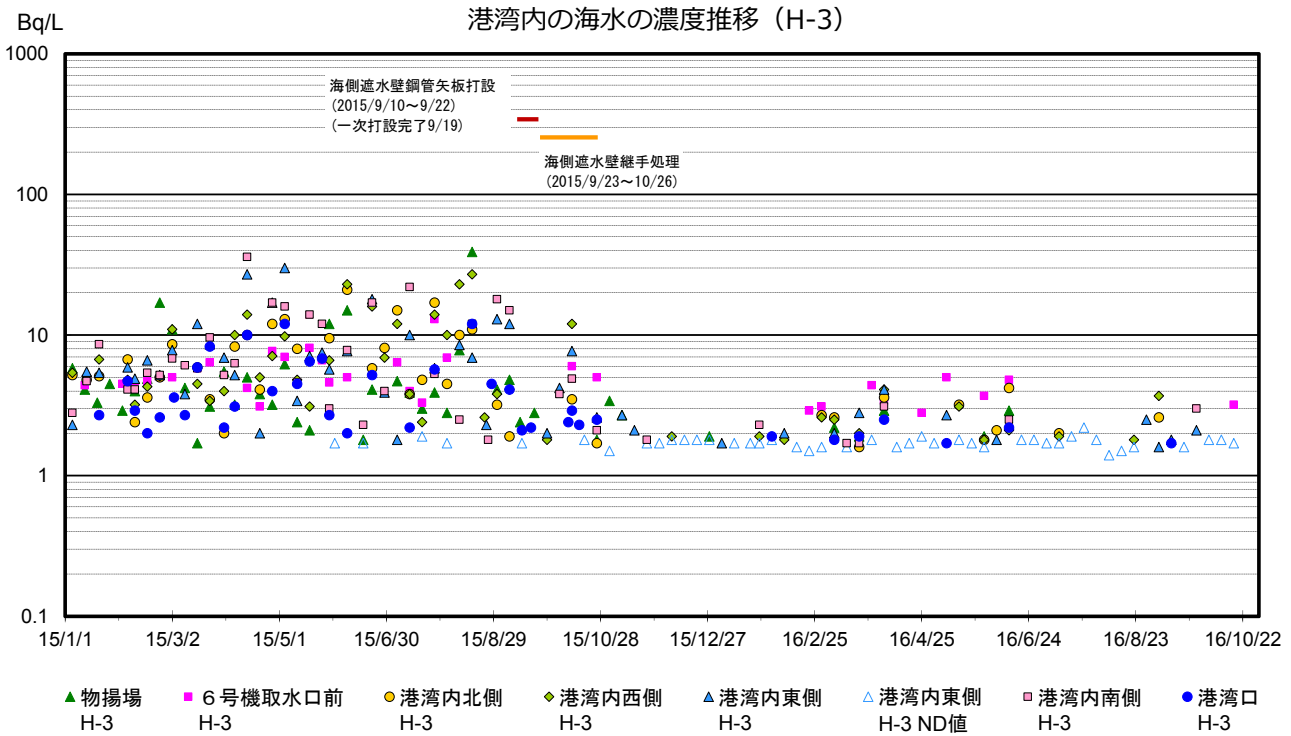
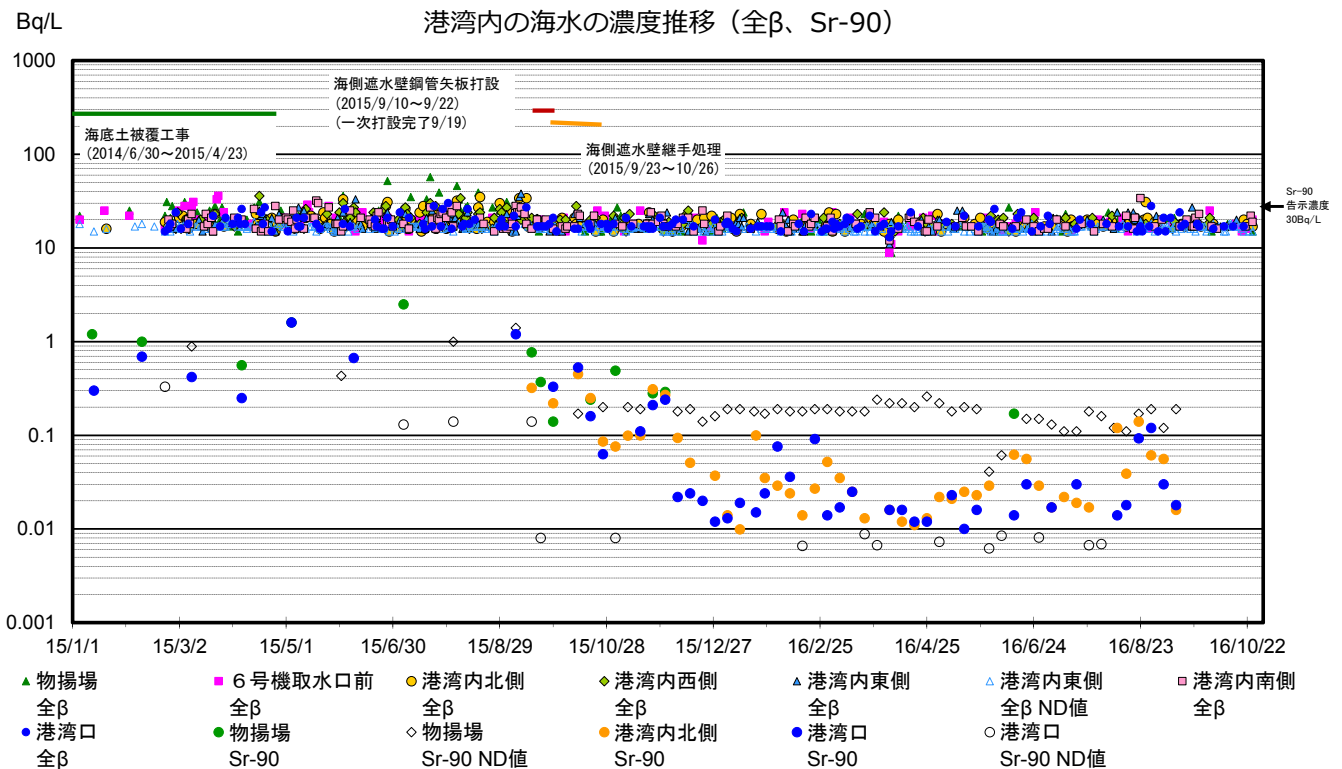
- 東波除堤北側と同レベルで低い濃度で推移しているが、大雨時にCs-137濃度、全β濃度の上昇が見られる。
- 海側遮水壁鋼管矢板打設・継手処理の完了後、濃度の低下が見られる。

- 低い濃度で推移しているが、大雨時にCs-137濃度の上昇が見られる。
- 海側遮水壁鋼管矢板打設・継手処理の完了後、濃度の低下が見られる。

- これまでの変動の範囲で推移している。
