# 福島第一原子力発電所構内の線量状況について

2016年10月27日

## 東京電力ホールディングス株式会社

### 1. 概要

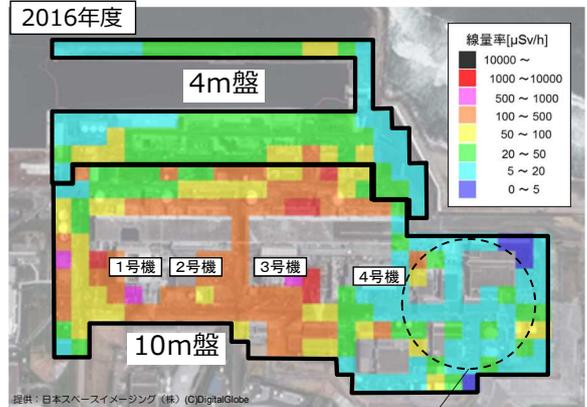
### ■ 線量分布 (30mメッシュ：胸元高さ)

1～4号機周辺の平均線量率は、下表に示す工事等の進捗により4m盤及び10m盤ともに年々低下し、2016年10月時点で10m盤の胸元高さが191[ $\mu\text{Sv/h}$ ]、4m盤の胸元高さで32[ $\mu\text{Sv/h}$ ]まで下がっている。また、線量分布は、1～3号機の原子炉建屋及びタービン建屋近傍に線量率の高いエリアが広がっている。

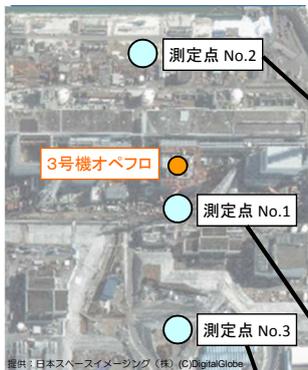
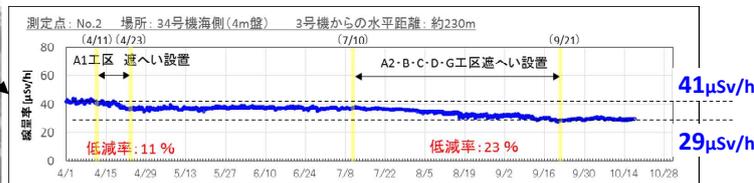
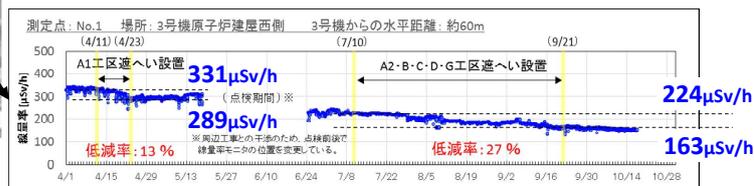
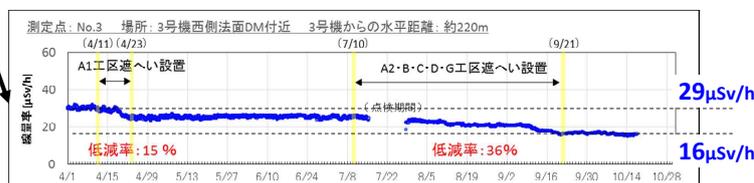
### <線量率モニタによる3号機周辺の線量率の連続測定結果>

3号機オペフロの遮へい設置に伴い、周辺の線量率モニタの指示値が低下している。また、線量率モニタの設置場所におけるガンマ線のスペクトル測定を行い、散乱線の領域のスペクトルが大きく低減していることを確認した。

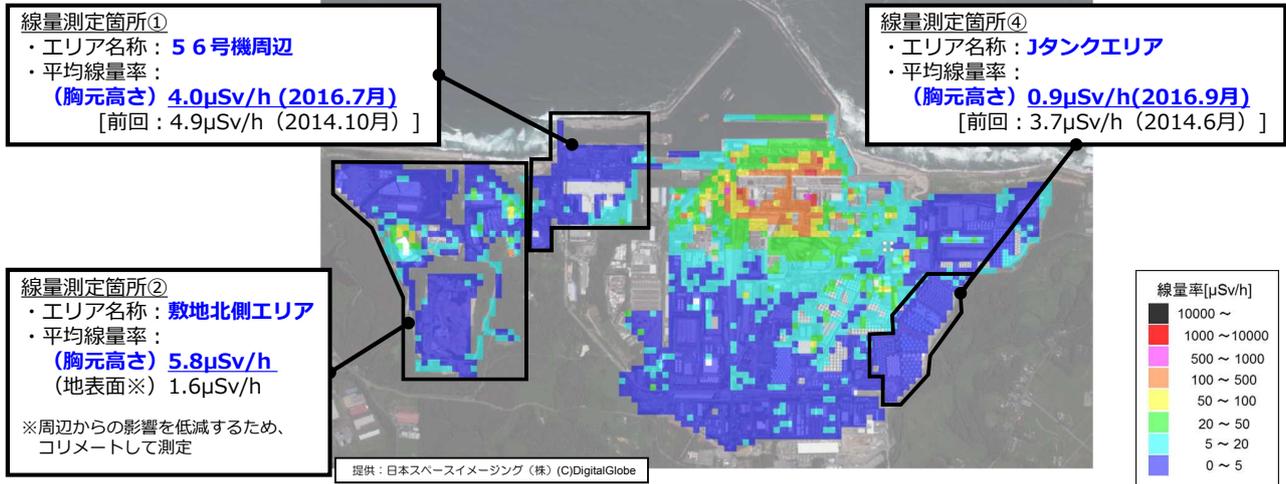
- 5・6号機周辺（線量測定箇所①）は、前回測定時と同程度の平均線量率（4.0[μSv/h]）で維持している。
- 敷地北側エリア（線量測定箇所②）は、瓦礫類の一時保管エリア等の影響により線量率が部分的に高いが、胸元高さの平均線量率で5.8[μSv/h]程度であり、他の35m盤と同程度の線量状況である。
- Jタンクエリア（線量測定箇所④）は、前回測定時が造成後（表層が土壌の状態）であったのに対して今回はタンク建設後の測定である。タンク建設に伴う基礎コンクリートの敷設が進捗したことにより、平均線量率が低減している（3.7→0.9[μSv/h]）。

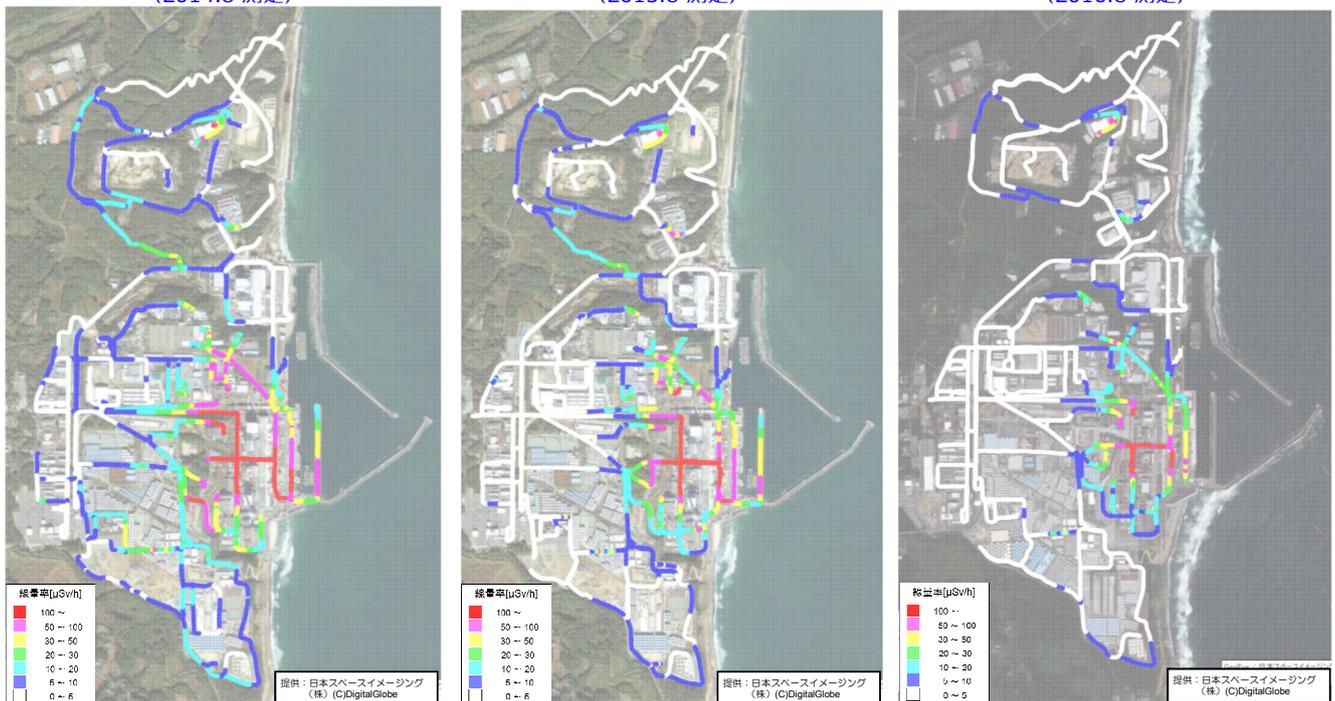
構内主要道路の線量分布は、年々、低線量側にシフトしている。

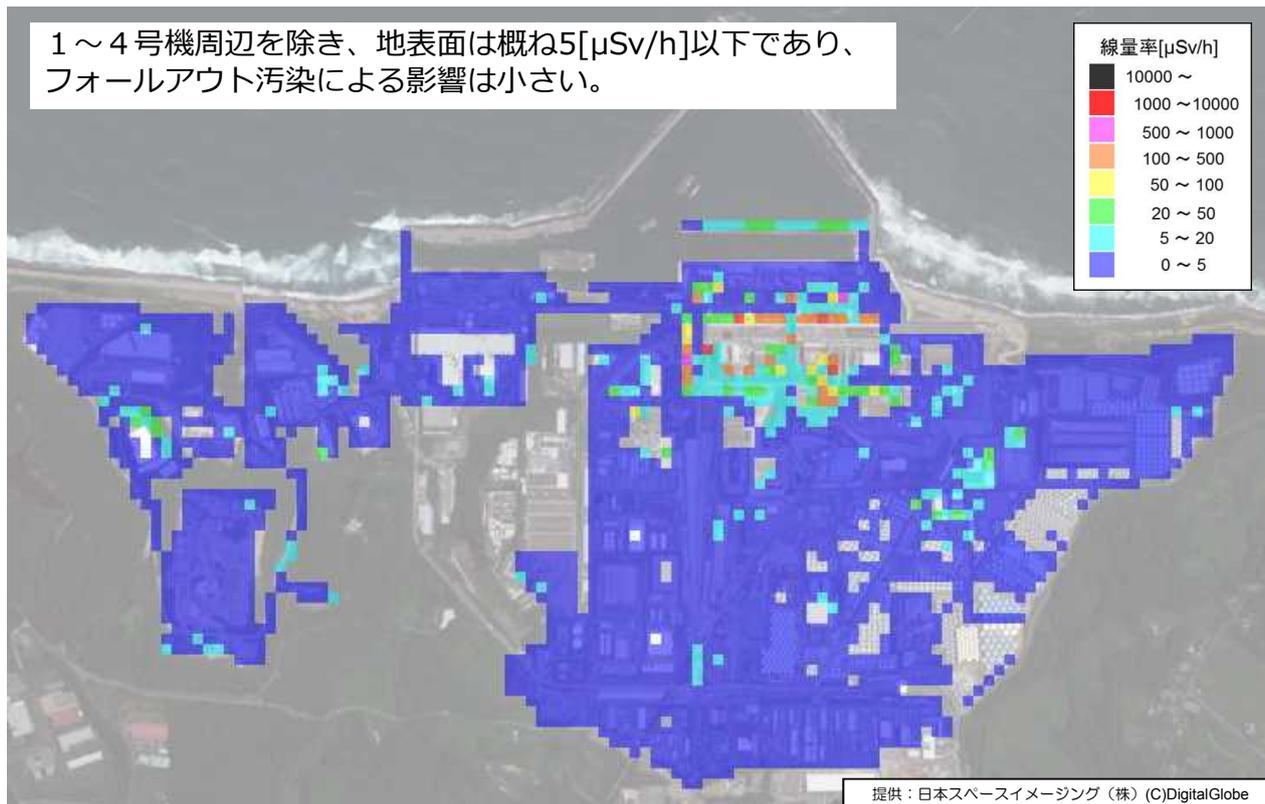
1～4号機周辺を除き、地表面は概ね5[ $\mu\text{Sv/h}$ ]以下であり、  
フォールアウト汚染による影響は小さい。
