福島第一原子力発電所 1/2号機排気筒周辺における線量調査結果について

2016年10月27日
東京電力ホールディングス株式会社

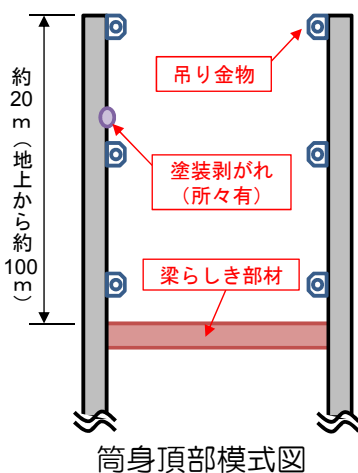
筒身頂部模式図

- ・排気筒頂部に約150mmの吊り金物
- ・塗装劣化による腐食箇所
- ・排気筒筒身の溶接線
- ・排気筒頂部から約20m地点に梁らしき部材

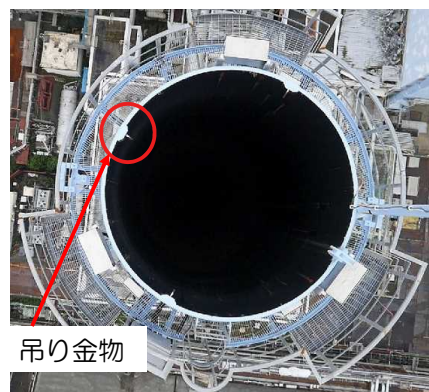
排気筒頂部状況

- 排気筒頂部には、吊り金物以外に支障物は確認されなかったが、頂部から約20m下に
図面には記載のない支障物が確認された。

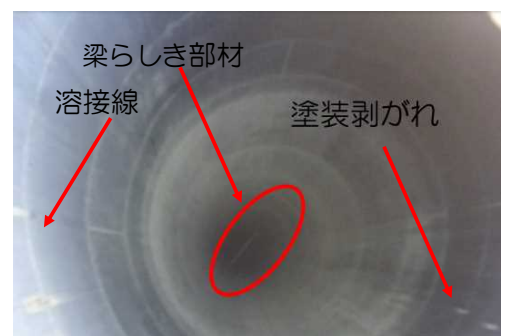
筒身内部状況

筒身内への線量計落下事象を踏まえ、排気筒上部からカメラを使用して調査を行ったが、筒身内に支障物が確認されたため、今後、筒身内部の線量調査は実施せず、これまでに実施した筒身外部の線量調査結果より排気筒の解体工法検討を実施する。
