陸側遮水壁の状況（第一段階 フェーズ2）

2016年11月24日

東京電力ホールディングス株式会社

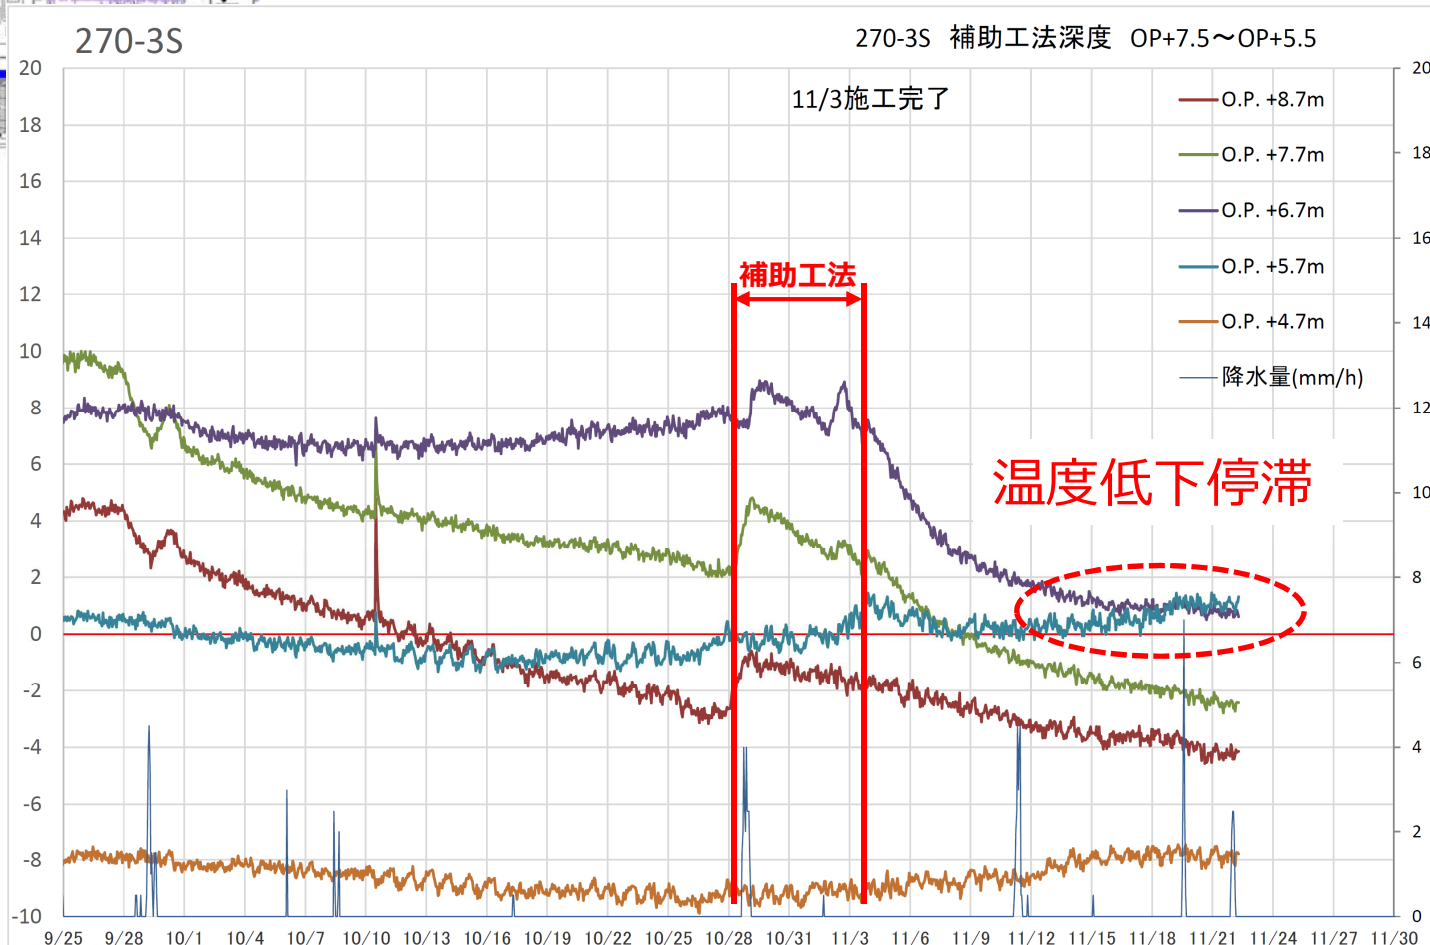
1-10 山側補助工法 温度低下状況 (3BLK)

【270-3S】
 比較的順調に温度低下していたが、1点 (OP+5.7)
 について、0℃近辺での低下が停滞気味であり、補助工法を
 追加する方向で検討中。

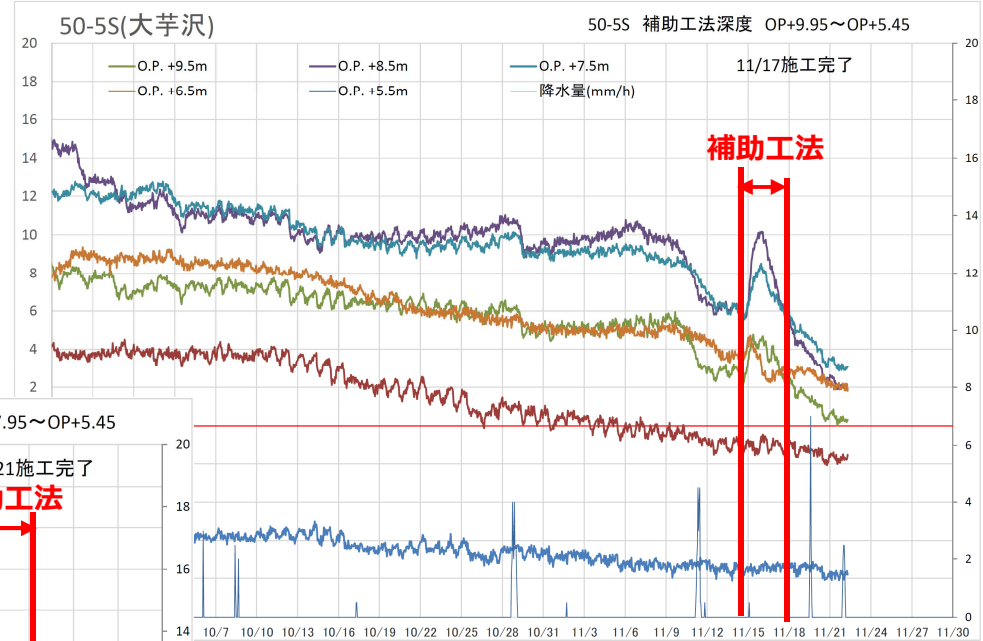
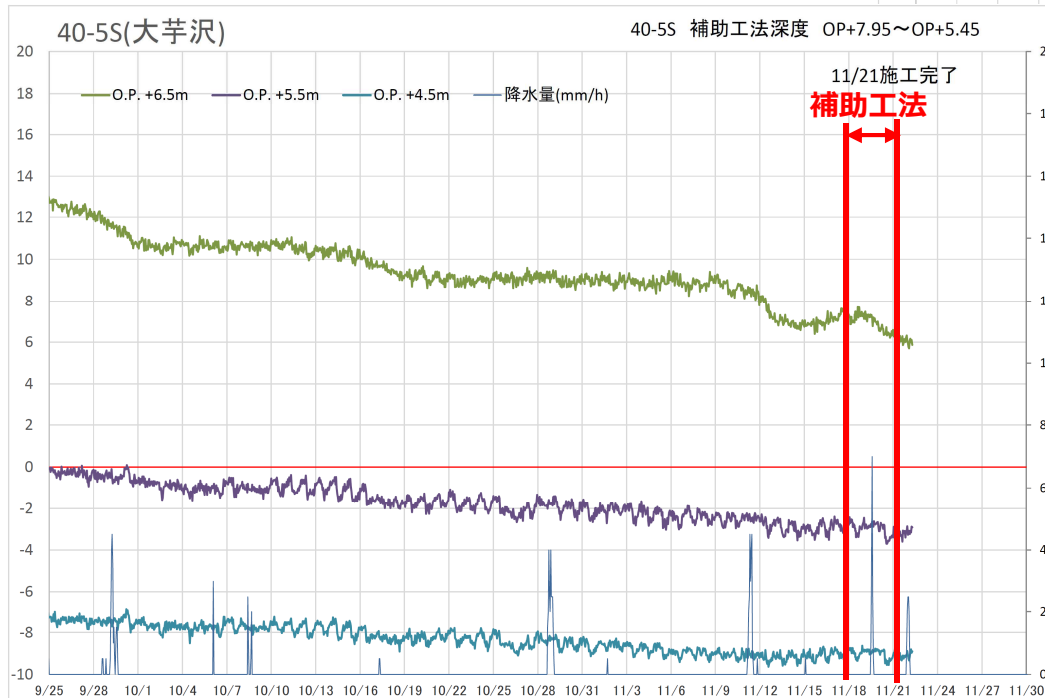
1-1-1 山側補助工法 温度低下状況 (5 BLK-1)

【40-5S】
補助工法完了
経過観察中。

【50-5S】
補助工法実施中。
経過観察中。

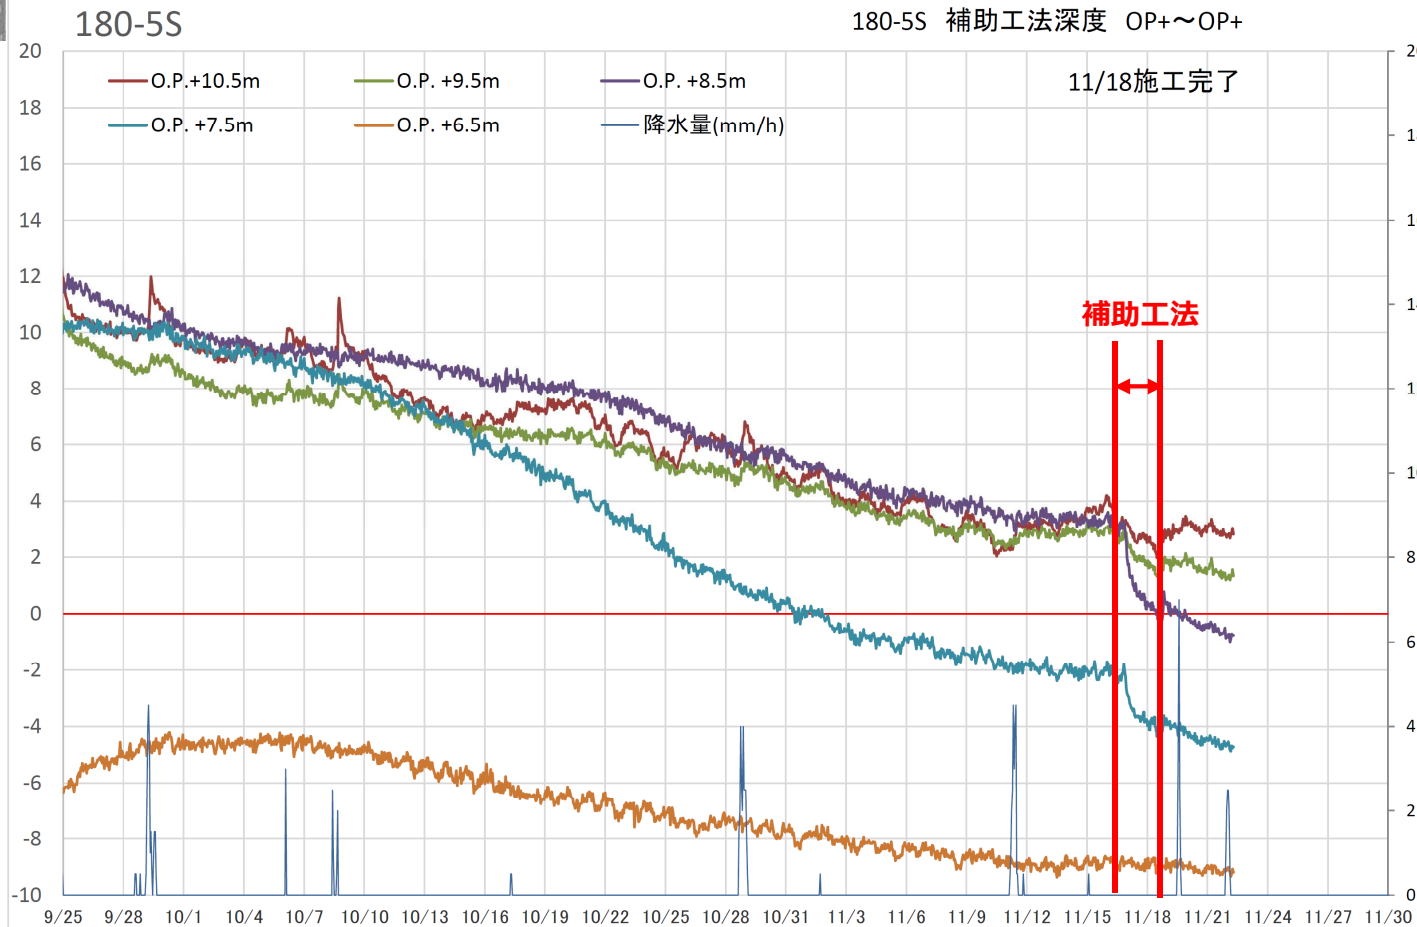
1-1-1 山側補助工法 温度低下状況 (5BLK-2)

【180-5S】
補助工法完了
経過観察中。

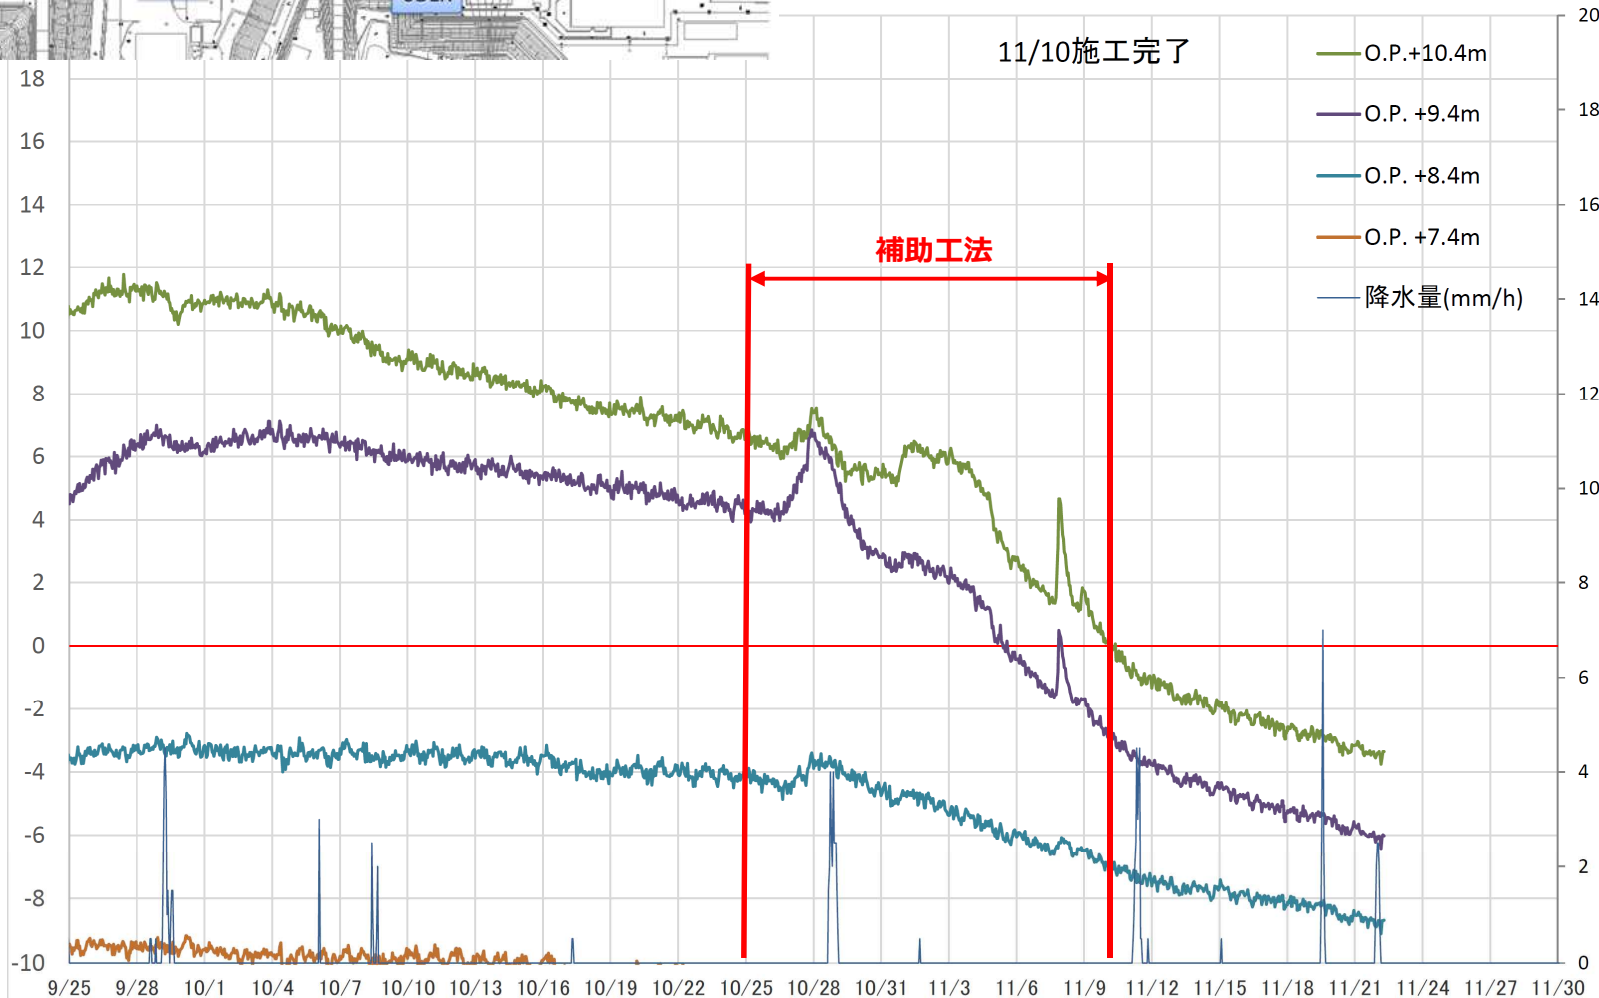
1 - 1 1 山側補助工法 温度低下状況 (5 BLK-3)

【340-5S】
補助工法完了
経過観察中。

340-5S 補助工法深度 OP+10.0~OP+7.0

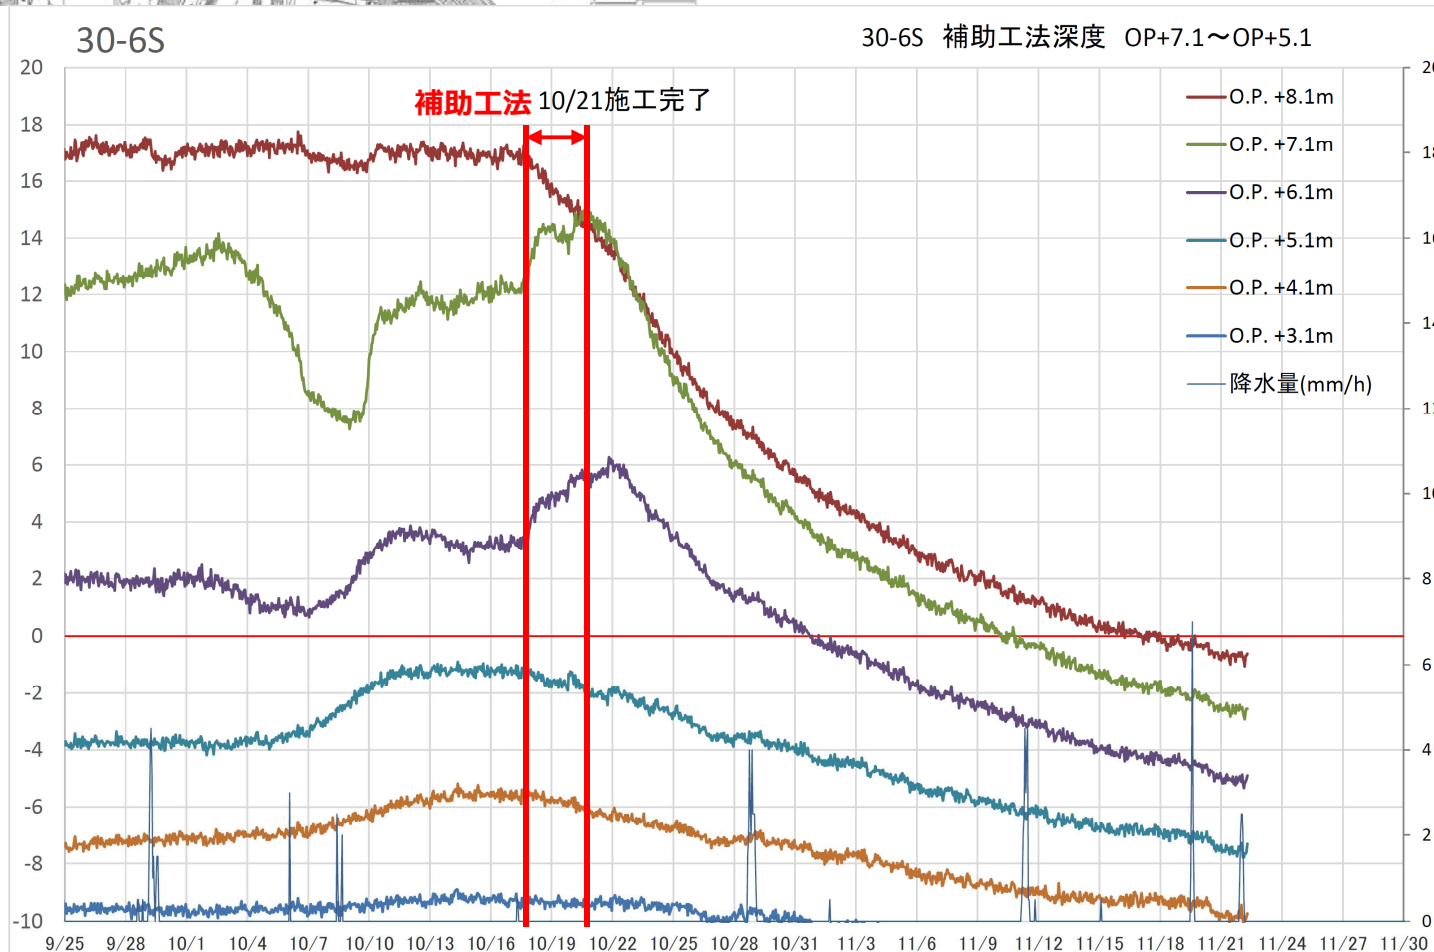
1 - 1 2 山側補助工法 温度低下状況 (6 BLK)

【30-6S】
補助工法完了。
0℃を下回る。

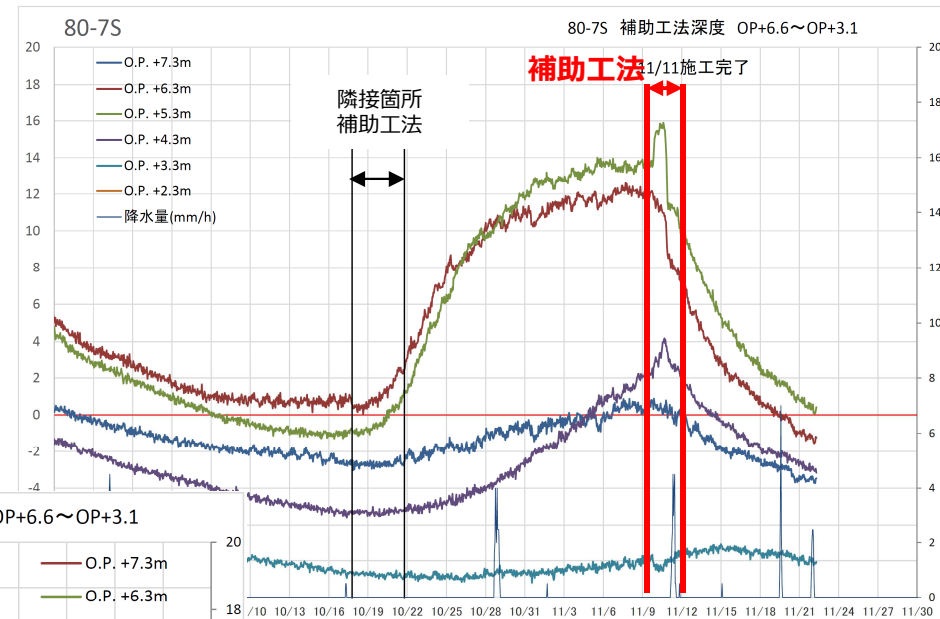
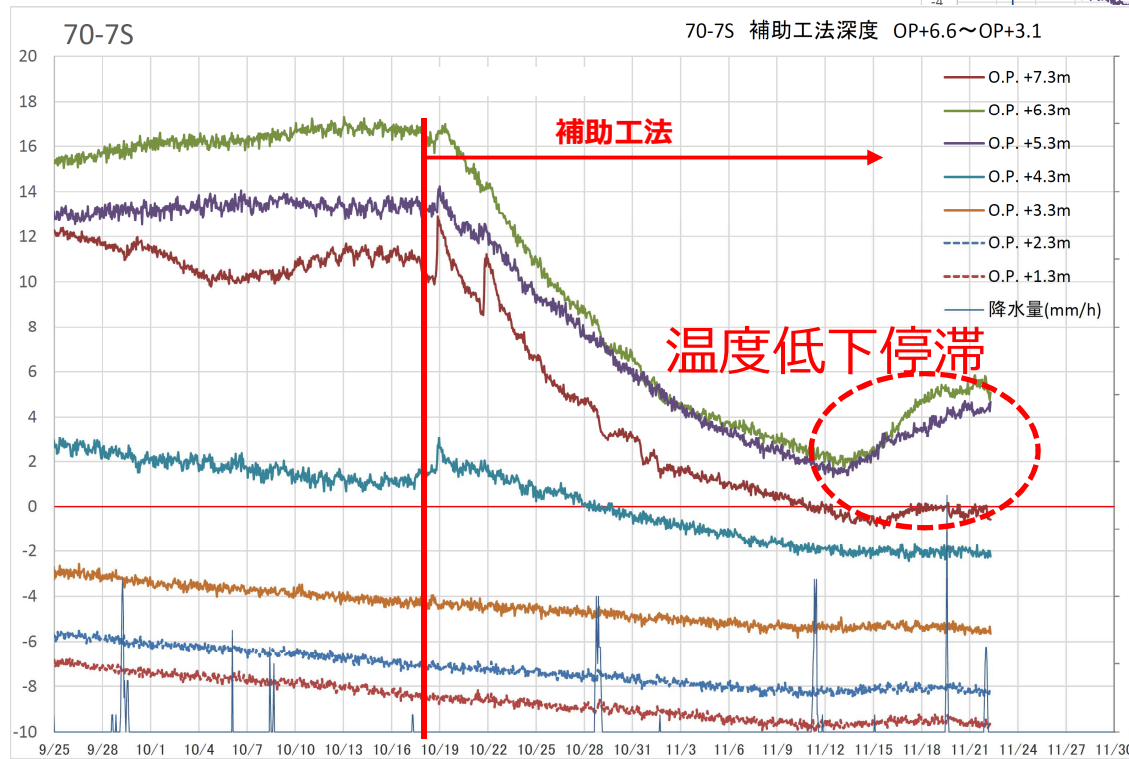
1-13 山側補助工法 温度低下状況 (7BLK 2/2)

【70-7S】
隣接する80-7Sの補助工法に効果が見られた後に、再び温度が上昇傾向をみせており、補助工法を追加する方向で検討中。

【80-7S】
70-7Sに隣接した箇所の温度上昇がみられたものであり、補助工法を追加していたが、これは完了。温度はいまのところ順調に低下中。

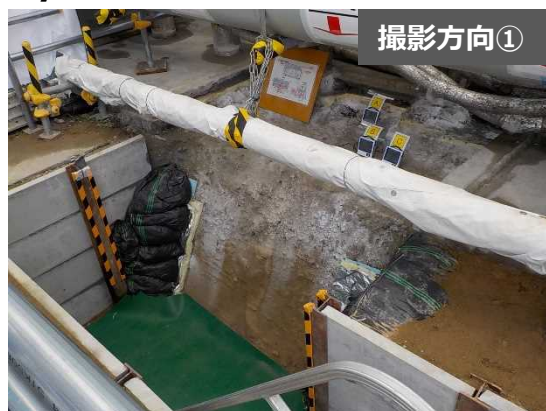
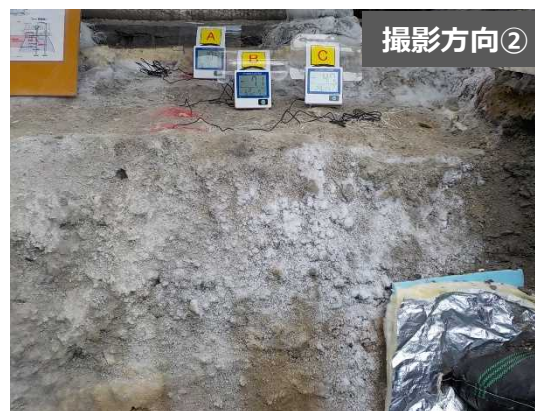
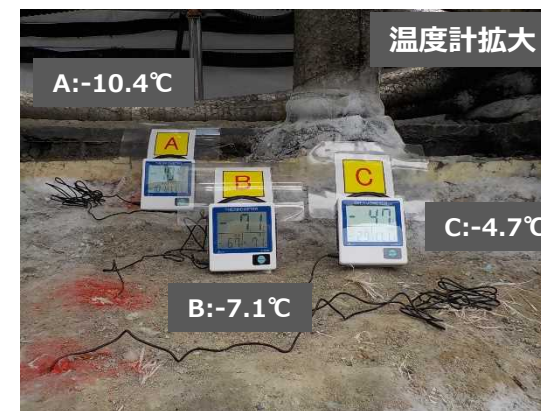
【11/21 現地状況】

地表面から深さ1.2mまで掘削を行い、地盤の凍結状況を確認した。

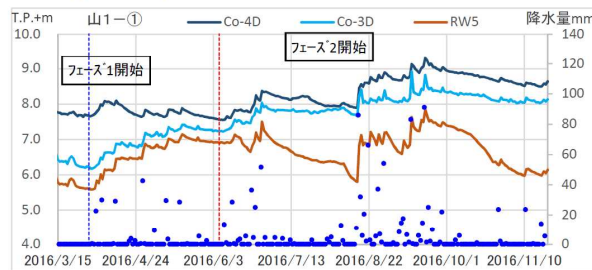
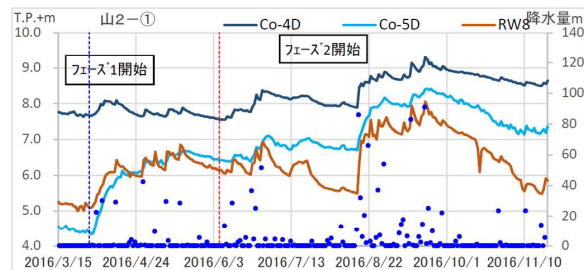
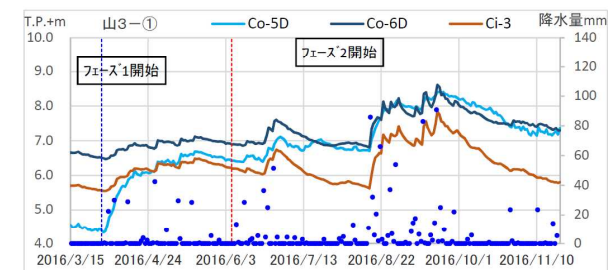
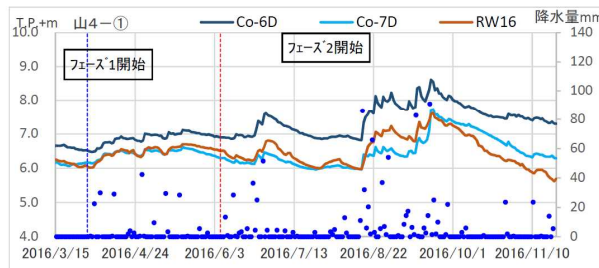
4. 陸側遮水壁内外水位

凍土壁内外の水位差はゆるやかな拡大トレンドにあり、陸側遮水壁に止水性が認められる。
