多核種除去設備

鉄共沈処理配管溶接部から堰内への滴下事象（続報）

－配管溶接部の調査結果－

2016年11月24日

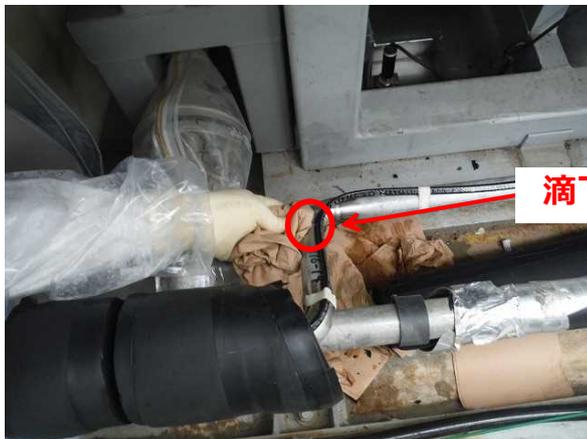
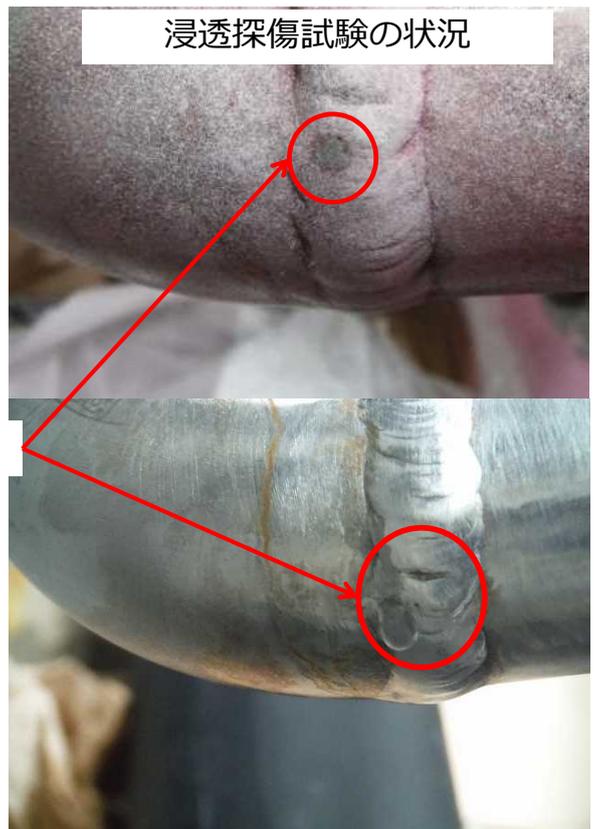
滴下発生箇所

- ・ 発生箇所：配管エルボ部溶接部（1箇所）
- ・ 配管仕様：材料「SUS316L」、口径「25A」
- ・ 内包流体液性：中性
- ・ 当該溶接部に対する点検実績はなし

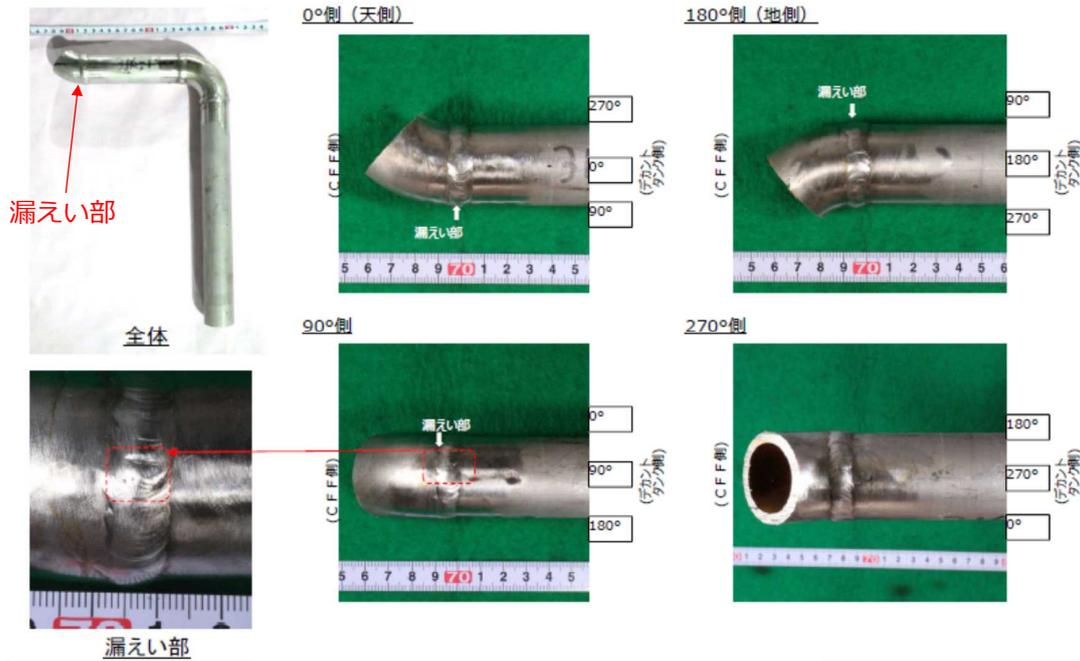
■ 当該漏えい部以外に腐食の痕跡，変色，打痕等の損傷，その他の欠陥等は認められなかった

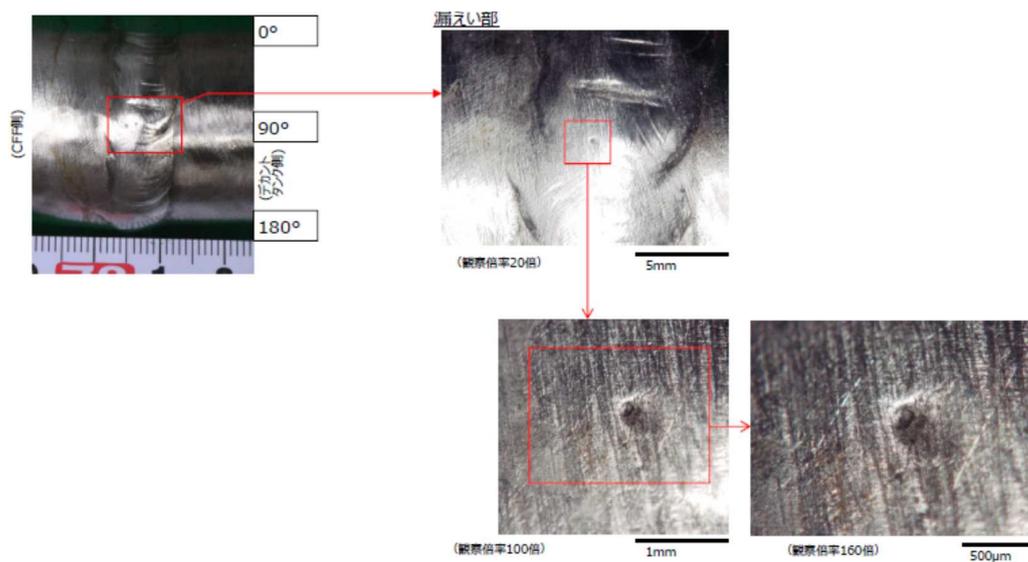
■ 溶接金属上に腐食孔とみられる孔状の欠陥を確認

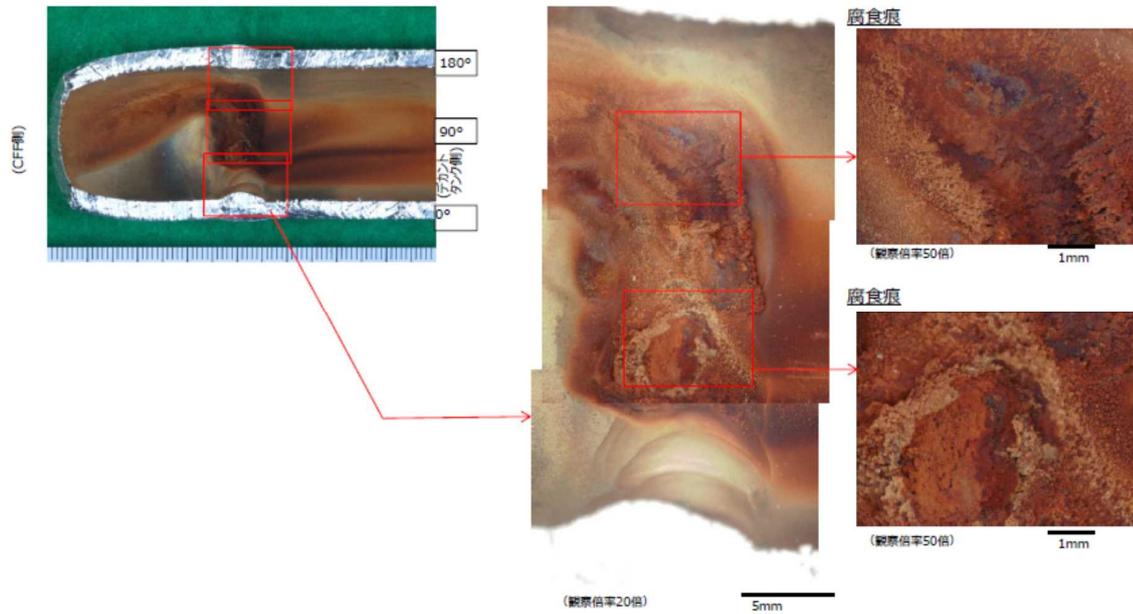
【付着物除去前】

- 全体的に薄い茶色を呈しており、スラッジ等によるものと考えられる。
- 90°近傍で溶接金属部に茶褐色の腐食の痕跡が2箇所認められ、そこから茶褐色の腐食生成物が上流側及び下流側に流出

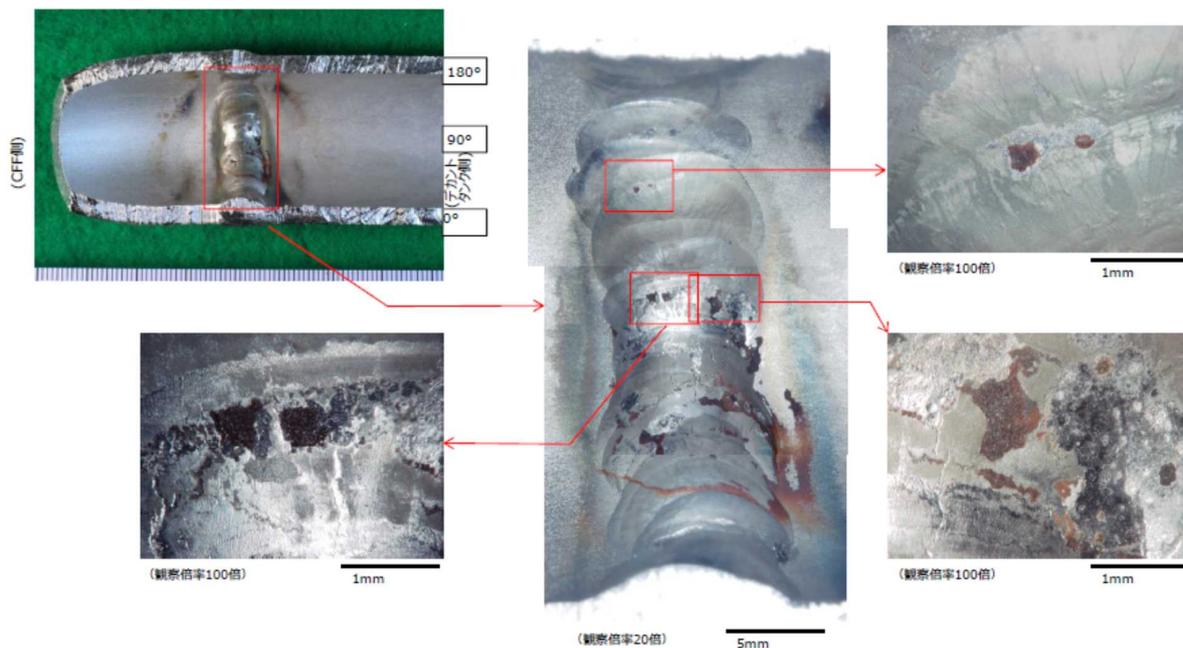
【付着物除去後】

- 付着物除去後の観察において、溶接金属部に腐食の痕跡を複数確認

- 突出した裏波にスラッジ等の付着物が留まり、溶接金属部において隙間腐食が発生し、進展、漏えいに至ったと推定

- A系統については、当該配管スプール（フランジ取合の箇所）の取替を実施予定（12月上旬設置完了予定）
- B/C系統の当該ラインについては、RT（放射線透過試験）により溶接部の確認を行う予定

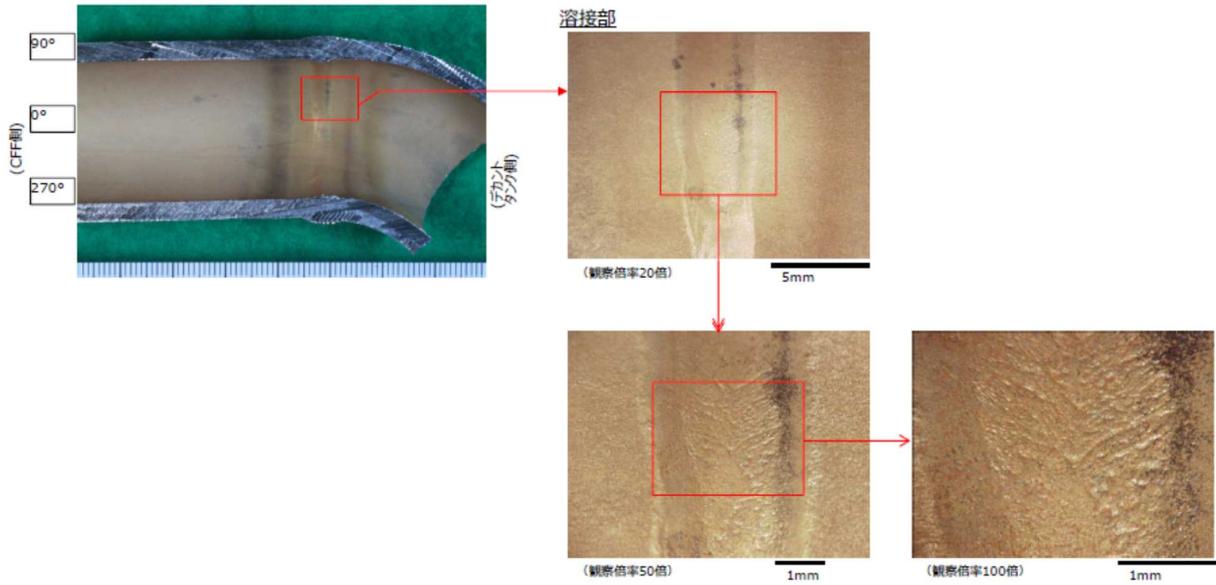
【付着物除去前】

■ サンプルAと異なり、茶褐色の腐食生成物の流出は確認できず

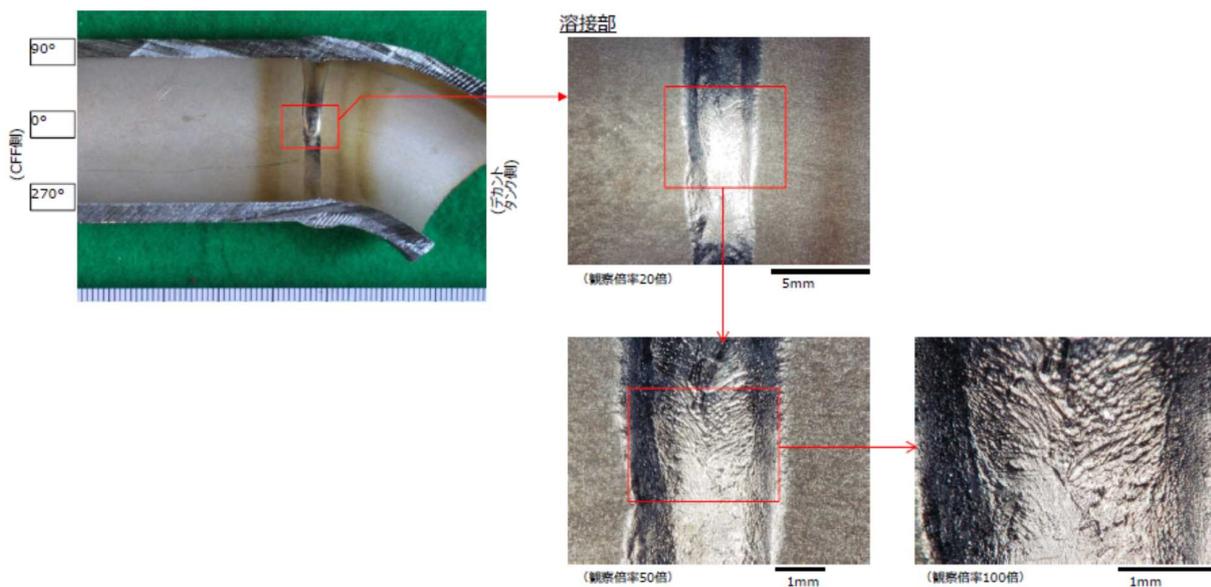
【付着物除去後】

■ 付着物除去後の観察において、溶接金属部に腐食の痕跡は確認できず

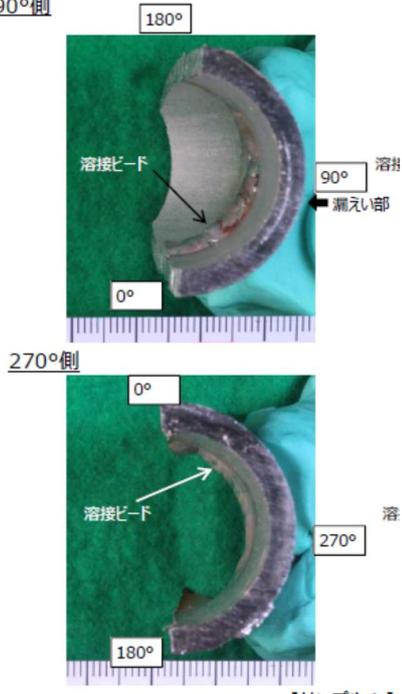
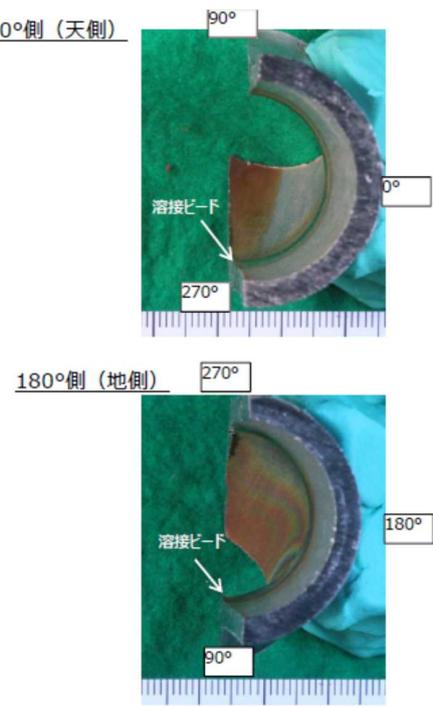
■ サンプルAの溶接部（現地溶接）は、サンプルBの溶接部（工場溶接）に比較して裏波（溶接ビード）が突出している
