福島第一原子力発電所 1号機 建屋カバー解体工事の進捗状況について

2016年11月24日

建屋カバー解体工事の進捗状況

中間報告

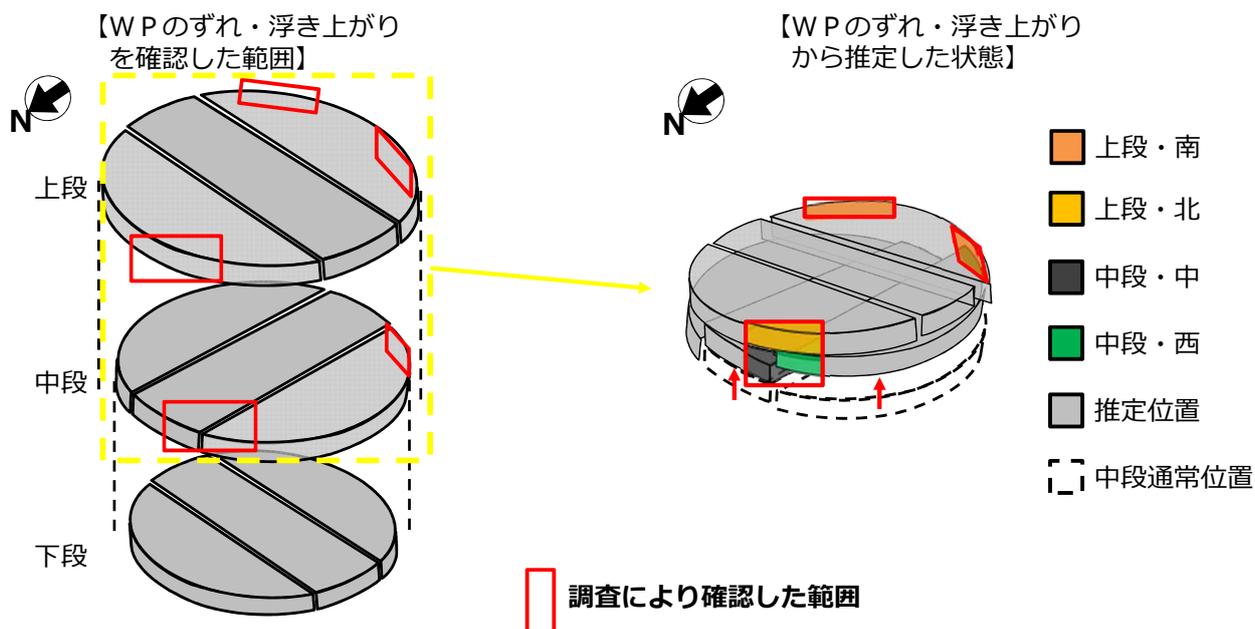
- オペレーティングフロア上のガレキ状況を調査し、上段南側の原子炉ウェルプラグ（以下、WP）の浮き上がり（2014年12月確認）と同様な浮き上がりを他のWPでも確認

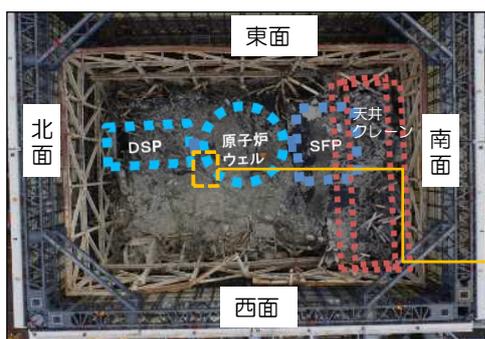
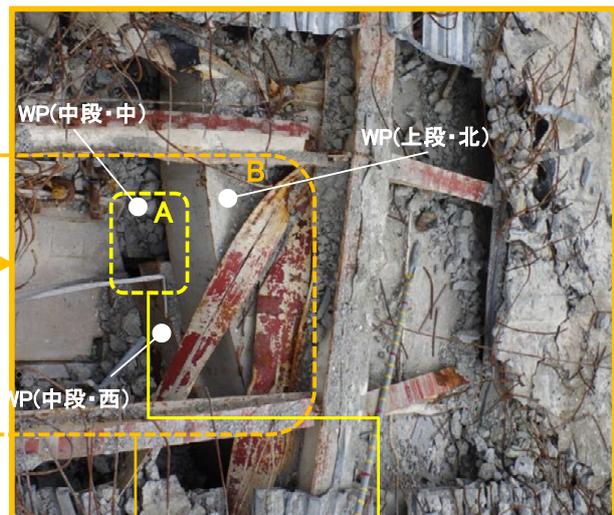
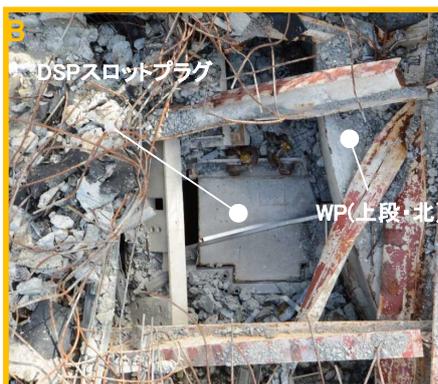
- オペフロ上の開口（原子炉ウェル北西部）からガレキ状況を調査し、WPのうち、上段／北、中段／中・西が上方へ移動しているのを確認

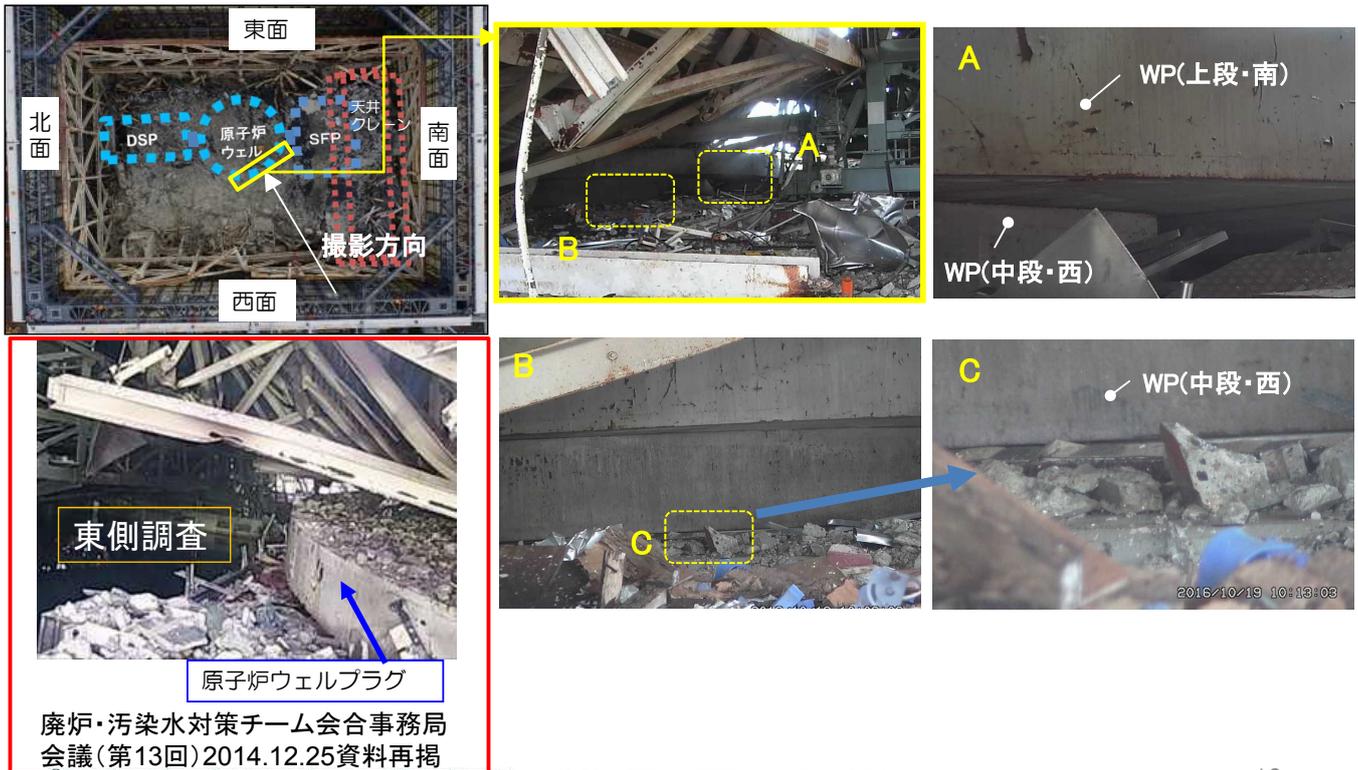
- 原子炉ウェル南西部からガレキ状況を調査し、上段/南（2014年12月の東側調査にて確認済）と中段/西のWPが上方等に移動していることを確認

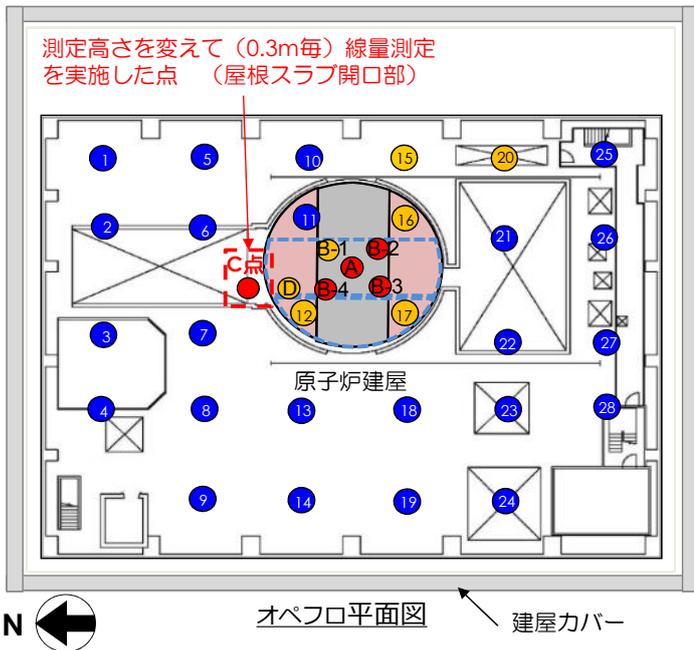
測定箇所
線量率の測定は、崩落屋根上側約1.0mにて実施（C点は測定高さを変えて実施）

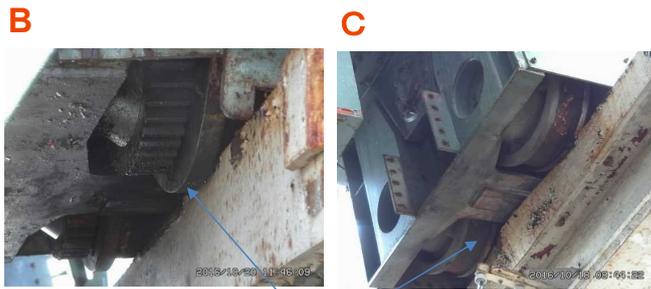
ランウェイガーダに大きな損傷は見られない

車輪はレールからは外れているが、ランウェイガーダ上にとどまっている

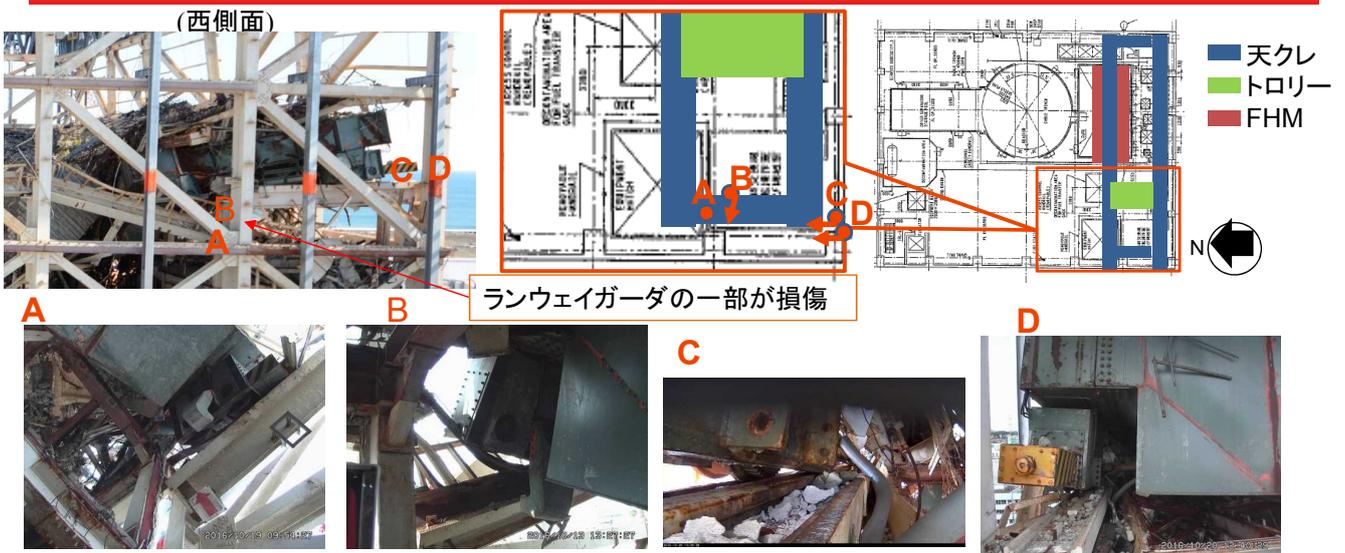
カバー設置前から損傷

ランウェイガーダはずれ

ランウェイガーダの一部に損傷は見られるものの、建屋カバー設置前の状況と大きな変化は見られない

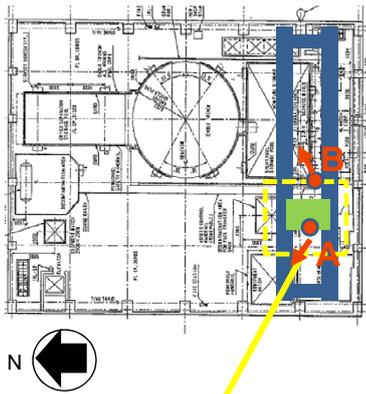
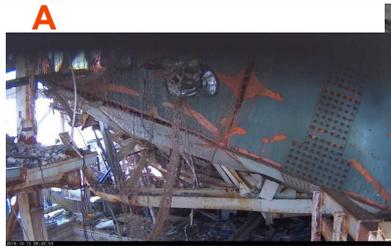
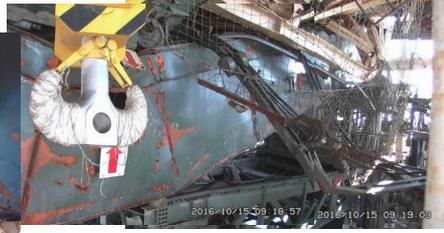
天井クレーン北側ガーダの変形によりトロリが傾いている

天井クレーン北側ガーダの変形

天井クレーン
トロリーの傾き
