# タービン建屋東側における 地下水及び海水中の放射性物質濃度の状況について

2016年11月24日

## 東京電力ホールディングス株式会社

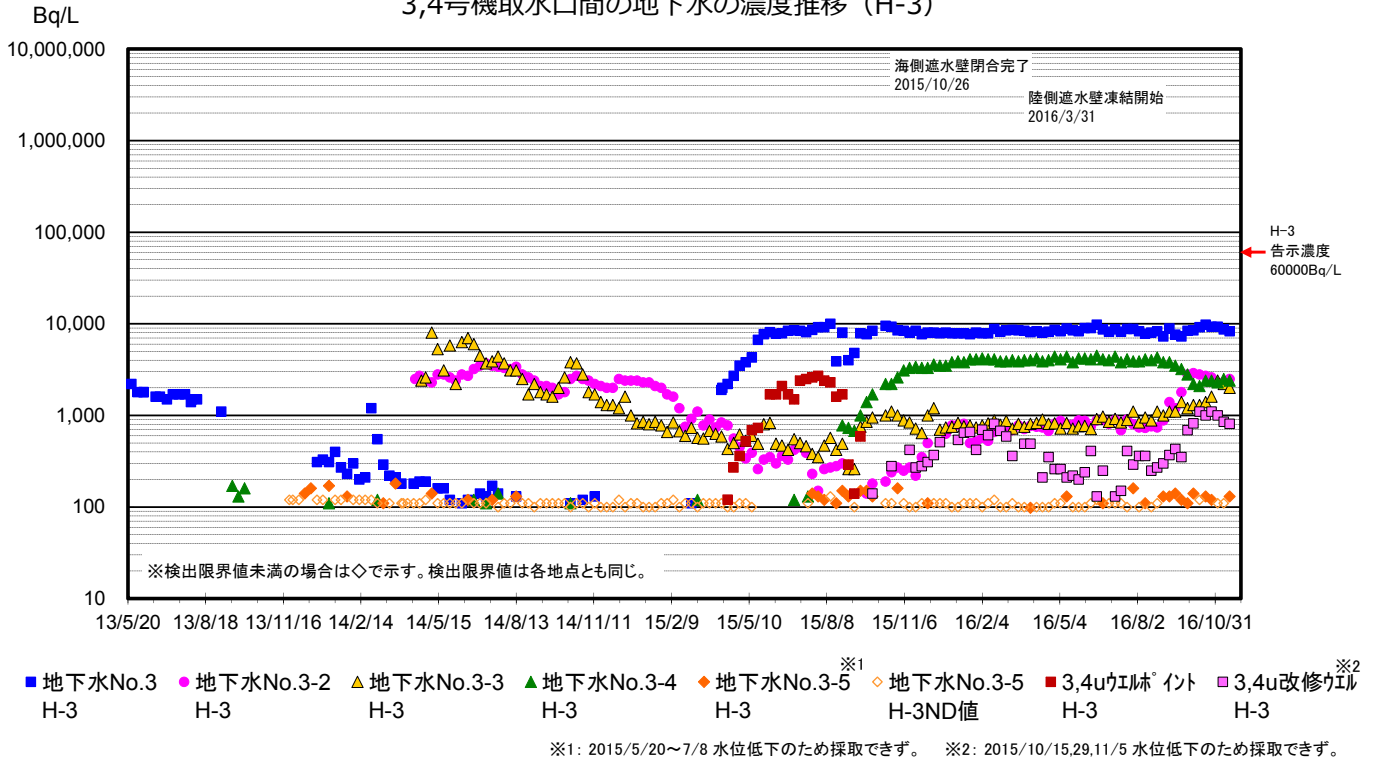
3,4号機取水口間の地下水の濃度推移 (H-3)

- No.3-2でH-3濃度について800Bq/ℓ程度で推移し2016.9より上昇が見られていたが、現在低下傾向にある。全β濃度について1,000Bq/ℓ程度で推移し2016.9より上昇が見られていたが、現在低下傾向にある。
- No.3-3でH-3濃度について800Bq/ℓ程度で推移していたが、2016.9より上昇が見られ現在2,000Bq/ℓ程度となっている。
- No.3-4でH-3濃度について4,000Bq/ℓ程度で推移していたが、2016.9より低下が見られ現在2,000Bq/ℓ程度となっている。
- 3,4号機取水口間ウェルポイントにおいて2015.4.1より地下水汲み上げを継続。2015.9.17より改修ウェルによる汲み上げに変更。
