敷地境界連続ダストモニタ警報発生に伴う 原因と対策について

2016年11月24日

東京電力ホールディングス株式会社

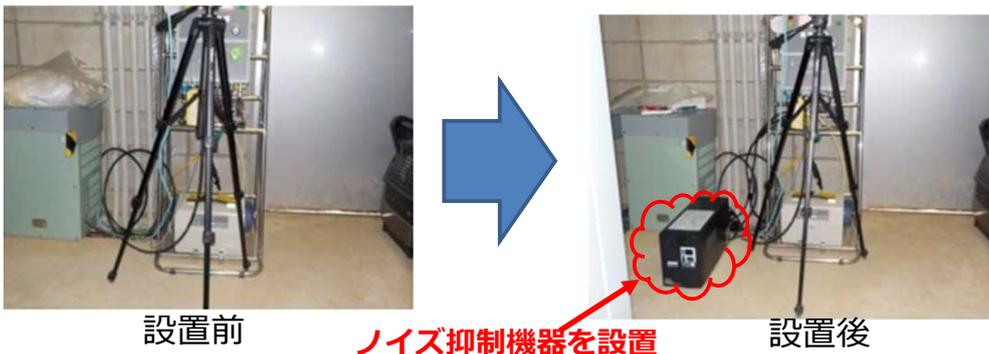
電源ノイズについて (MP2)

当該モニタは、低電圧でも誤計数を発生させる事を確認したが、発生元については事象発生後、ノイズらしき誤計数を発生させていない為、特定には至らなかった。

○ノイズ抑制機器 (UPS) を設置。(9/9)

尚、本対策は水平展開の為、他連続ダストモニタにも設置予定。

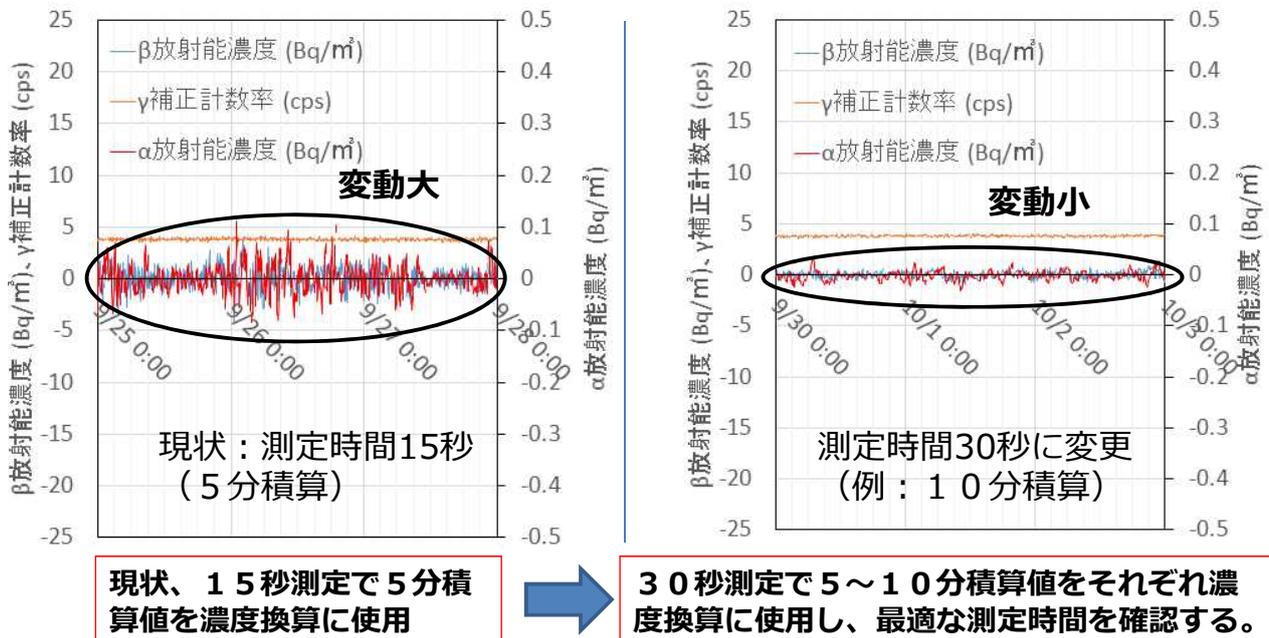
予備機にて測定時間を変更し、測定値の変動状況を調査した結果、測定時間が長い方が短半減期の天然核種によるバラツキが抑制された。

これにより、長半減期の人工核種（主にCs）の影響がより精度よく検知できると考えられる。
