高性能多核種除去設備 建屋堰内の溜まり水について

2016年12月22日

東京電力ホールディングス株式会社

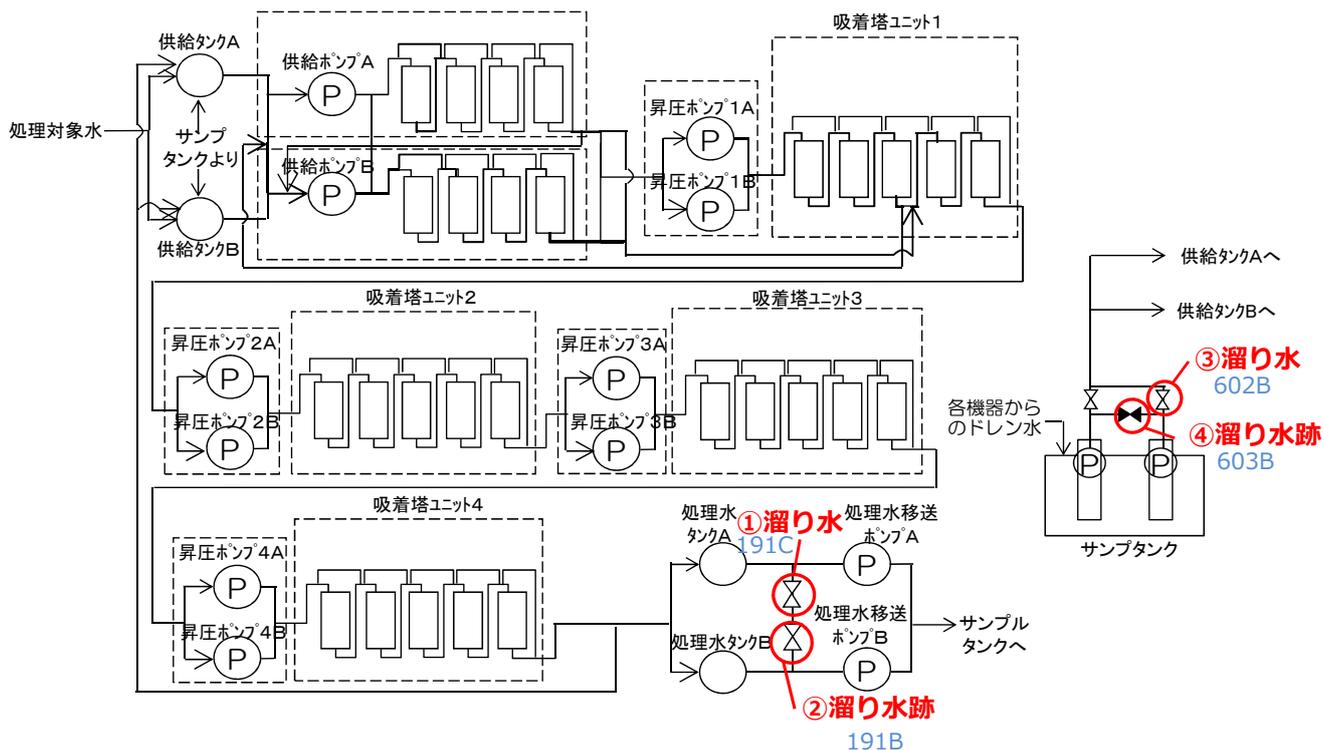
溜り水・溜り水跡確認箇所（系統図）

- 12/17, 高性能多核種除去設備の弁と配管の接続部（フランジ）の下部床面に溜り水（2箇所）及び溜り水跡（2箇所）を確認（フランジ部からの滴下はなし）
- 溜り水は高性能多核種除去設備建屋の堰内に留まっていた
- なお、高性能多核種除去設備は待機状態であった

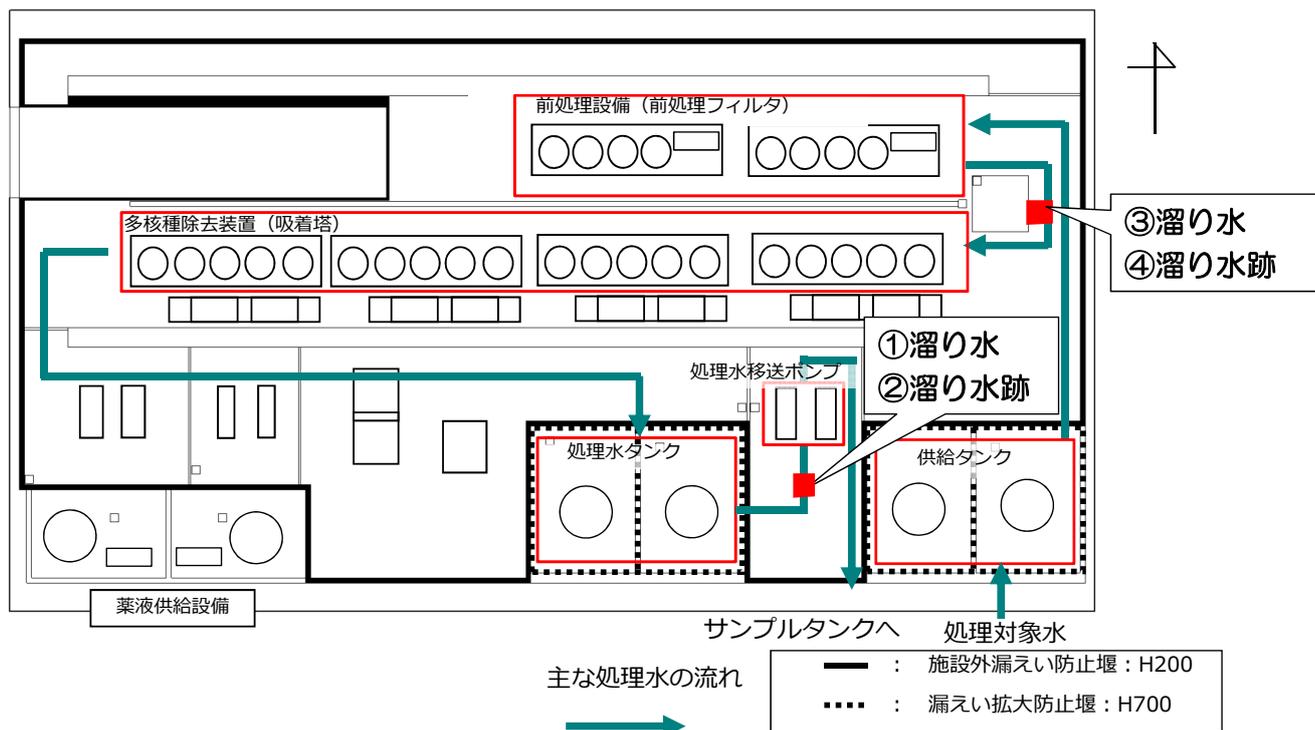
溜り水・溜り水跡確認箇所（機器配置図）

- 10:17頃 高性能多核種除去設備建屋内において、協力企業社員が高性能多核種処理水タンクの出口配管下部に溜り水（約10cm×20cm）を確認（滴下はなし）
- 10:57頃 当社社員による現場確認を実施。新たに溜り水1箇所（約10cm×5cm）及び溜り水跡2箇所を確認（滴下はなし）
- 12:26 拭取り完了（溜り水の放射線量測定結果は、バックグランドレベルであった）

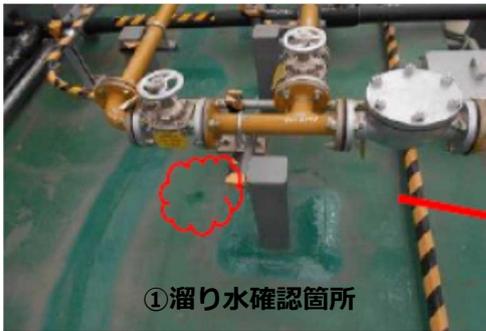
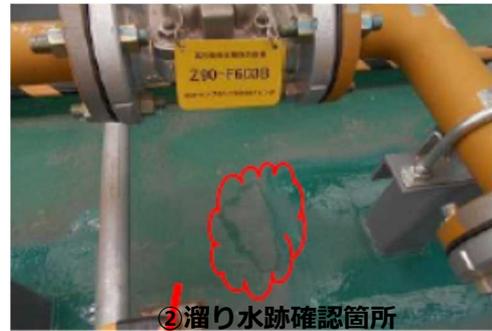
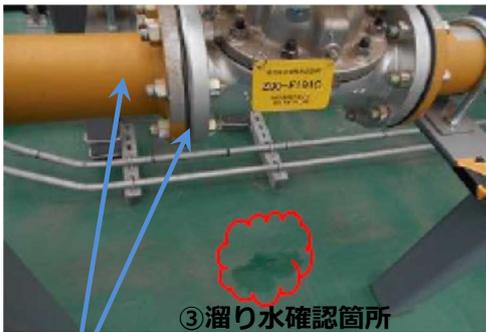
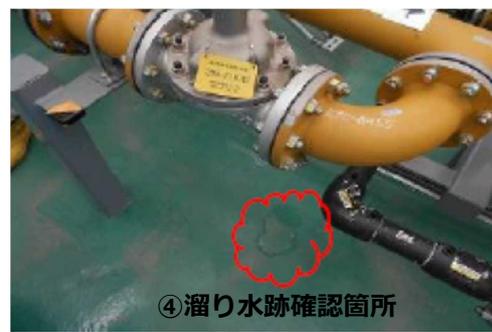
高性能多核種除去設備機器配置図

ライニング鋼管のため、封水にゴムパッキンを採用

- 11:00頃 滴下したと想定されるフランジボルトの増し締めを実施
