H4・H6エリアタンク漏えいによる汚染の影響調査

- ①追加ボーリング観測孔の放射性物質濃度推移
- ②地下水バイパス調査孔・揚水井の放射性物質濃度推移
- ③排水路の放射性物質濃度推移
- ④海水の放射性物質濃度推移

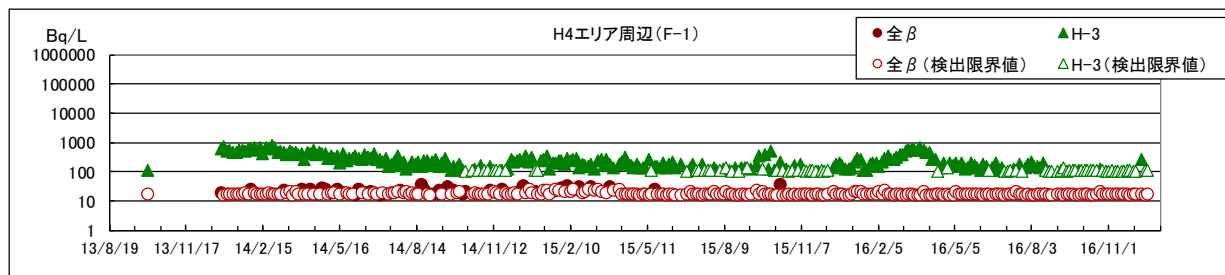
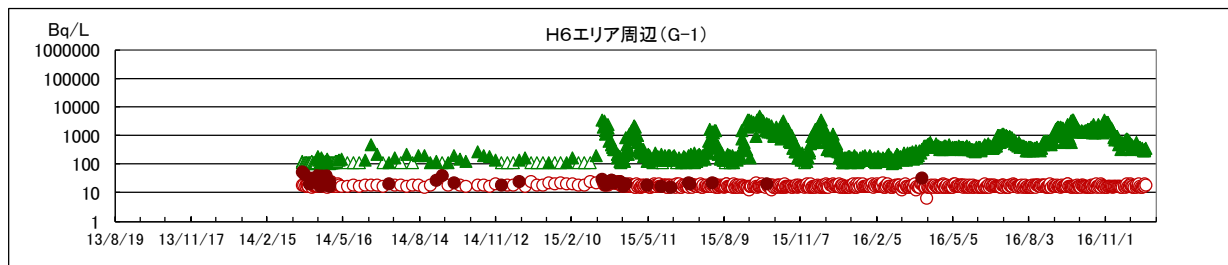
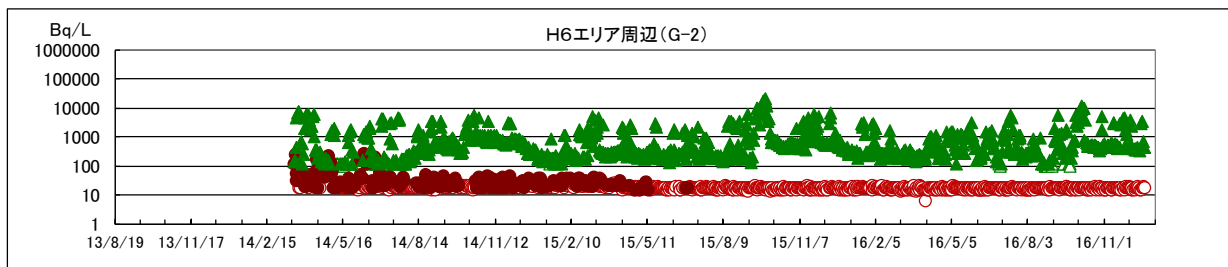
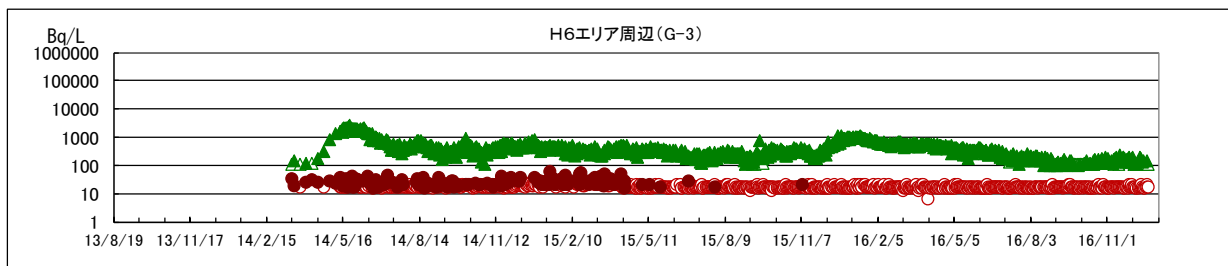
①追加ボーリング観測孔の放射性物質濃度推移 (3/3)

<2014/5/12より採取頻度変更>
 G-1: 毎日→1回/週
 検出限界値未満で安定していることから頻度減
 G-3: 1回/週→毎日
 H-3が上昇傾向にあることから頻度増

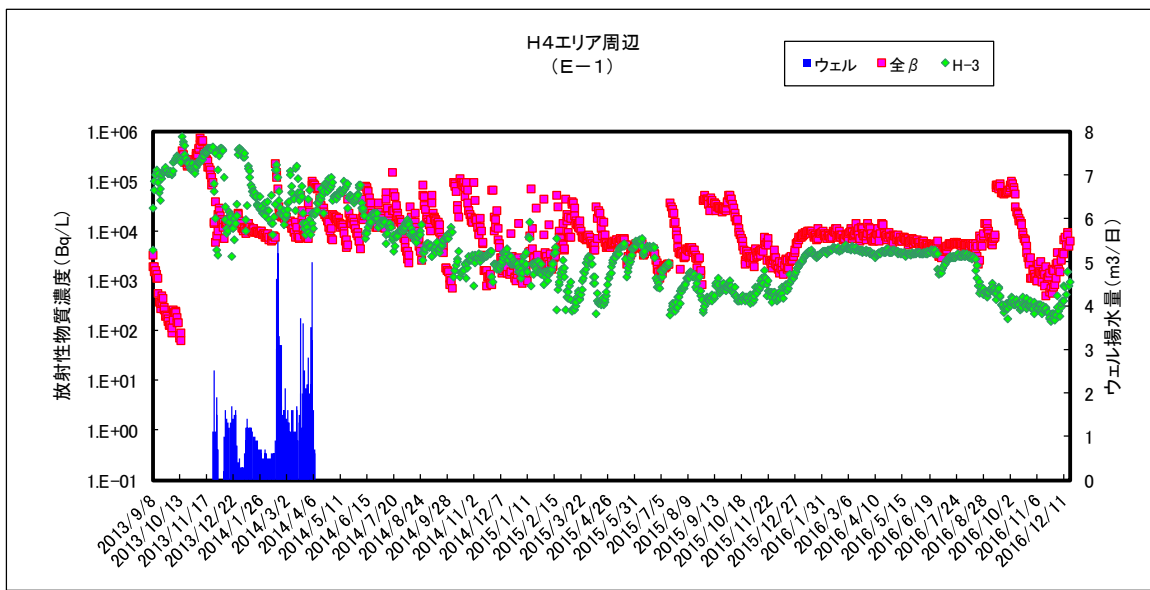
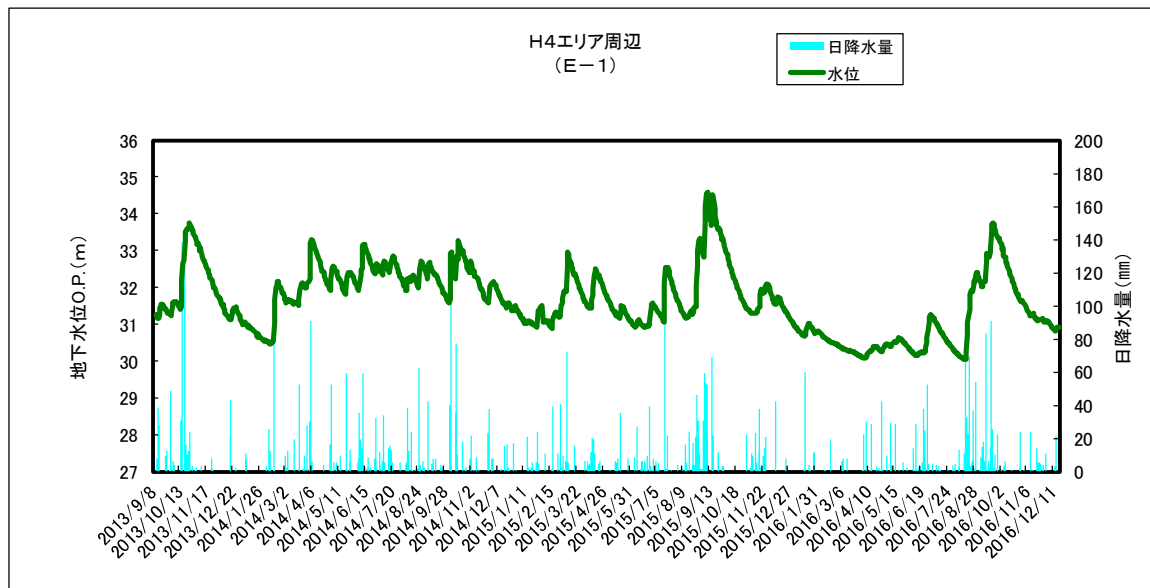
観測孔E-1の放射性物質濃度と降水量、地下水位との関係

揚水停止 揚水量低下 ← 2014.4.8 ~ 揚水停止
