ヒューマンエラーによる重要な安全確保設備の 停止(2件)の原因と再発防止対策について

2016年12月16日

東京電力ホールディングス株式会社

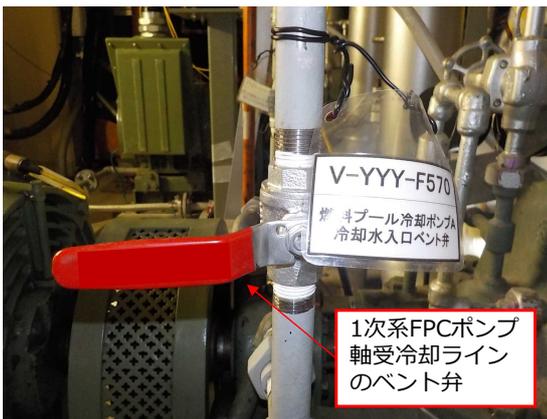
(1) 使用済燃料プール冷却共通設備停止

パトロール中の当直員が誤ってベント弁に接触したことにより、当該弁が微開状態となった。その後、当該弁より徐々に系統圧力が抜けてしまい、結果として2次系共通設備のポンプ停止に至った。

| 原因(問題点) | 対策 | 実施時期 |
|--|--|---|
| ベント弁について注意喚起表示(タグ)を取付けていなかった。 | タグの使用を徹底する。 | 実施済 (12/5) |

| 原因(問題点) | 対策 | 実施時期 |
|--|--|---|
| | 容易に開くコック弁については、治具による固定等、物理的防護を行う。 | 【暫定対策済】 中期 (~2017/2/末) |
| 当該ベント弁設置のラインに二重の閉止処置を実施していなかったため、1弁の微開で系統圧力が抜けた。 | 大気開放となる弁については閉止栓等を取り付ける。 | 短期 (~12/16) |

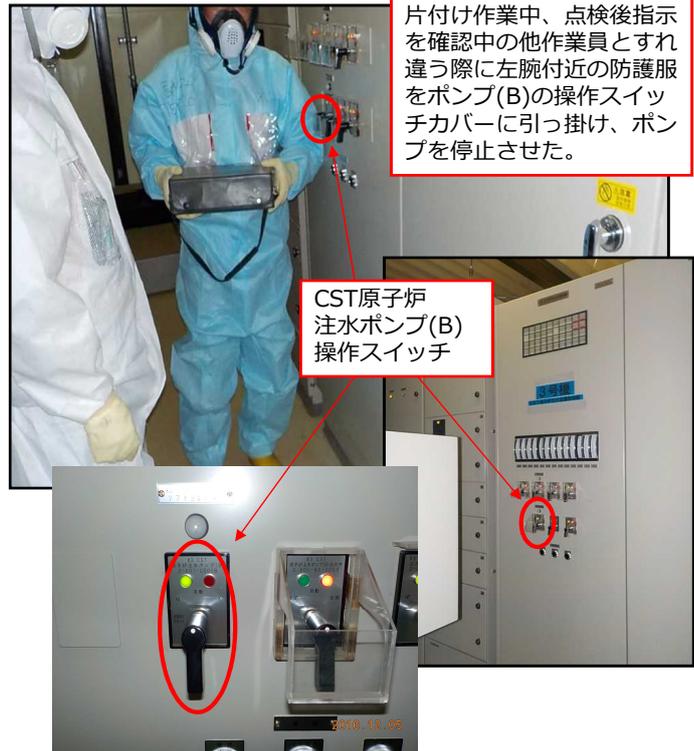
(2) 原子炉注水設備停止

- 平成28年12月4日、1号機使用済燃料プール（以下、SFP）1次系FPCポンプ軸受冷却ラインのベント弁（全閉）にパトロール中の当直員が誤って接触したため、当該弁が微開状態となった。これにより、1～3号機共通設備の2次系系統圧力が警報値まで徐々に低下し、共通設備を手動停止した。
- 平成28年12月5日、3号機復水貯蔵タンク(以下、CST)原子炉注水設備の計器点検作業中に、協力企業作業員が運転中の注水ポンプ(B)の操作スイッチカバーに左腕付近の防護服を引っ掛け、操作スイッチを停止側に動作させた。これにより、3号機の原子炉注水が停止した。

| 原因(問題点) | 対策 | 実施時期 |
|--|--|---|
| 運転中のCST原子炉注水設備の注水ポンプの操作スイッチに接触し、設備を停止させた。 ベント弁については、接触により容易に開くコック式の弁を設置していた。 ↓ 操作スイッチ、弁への物理的防護が不十分であった。 | ・操作スイッチ近傍への接触禁止表示の設置 ・立入制限の区画設定(立入禁止エリアの明示、簡易柵の設置等) ・CST原子炉注水設備の操作スイッチレバー取外し(1号は12/13済、3号は12/15済、2号は12/16予定) | 短期 (~12/16) |
| | 操作スイッチの意図しない操作による機器停止を防止するための対策の実施(制御盤や操作スイッチの物理的防護等) | 中長期 (~2017/6/末) |
| 操作スイッチの操作によるポンプ停止時には予備の注水ポンプが自動起動しない設計であったため、原子炉注水機能の停止に至った。 | 1つの人為的ミスにおいても、停止に至らない設備対策の実施(ポンプ起動/停止インターロックの見直し等) | 中長期 方針(~2017/6/末) 実施(~2018/6/末) |

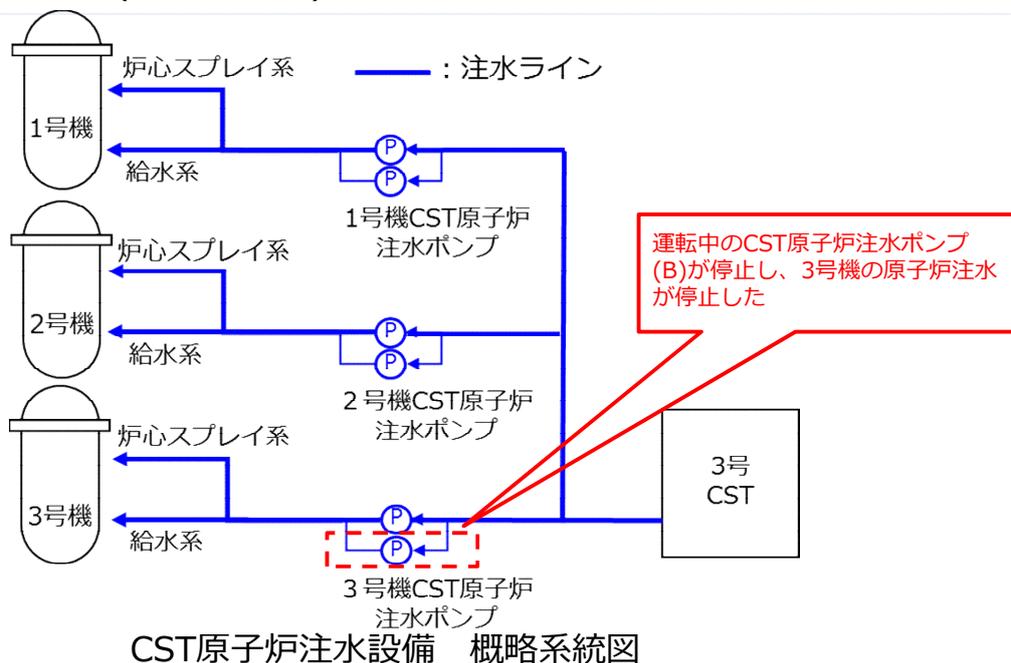
- ・2016年12月5日、3号機復水貯蔵タンク(以下、CST)原子炉注水設備の計器点検作業中に、協力企業作業員が運転中の注水ポンプ(B)の操作スイッチカバーに防護服を引っ掛け、操作スイッチを停止側に動作させた。
- ・その後、3号機原子炉注水状況を確認し、注水が停止しているため、実施計画第Ⅲ章第18条(原子炉注水系)運転上の制限を逸脱していると判断した。

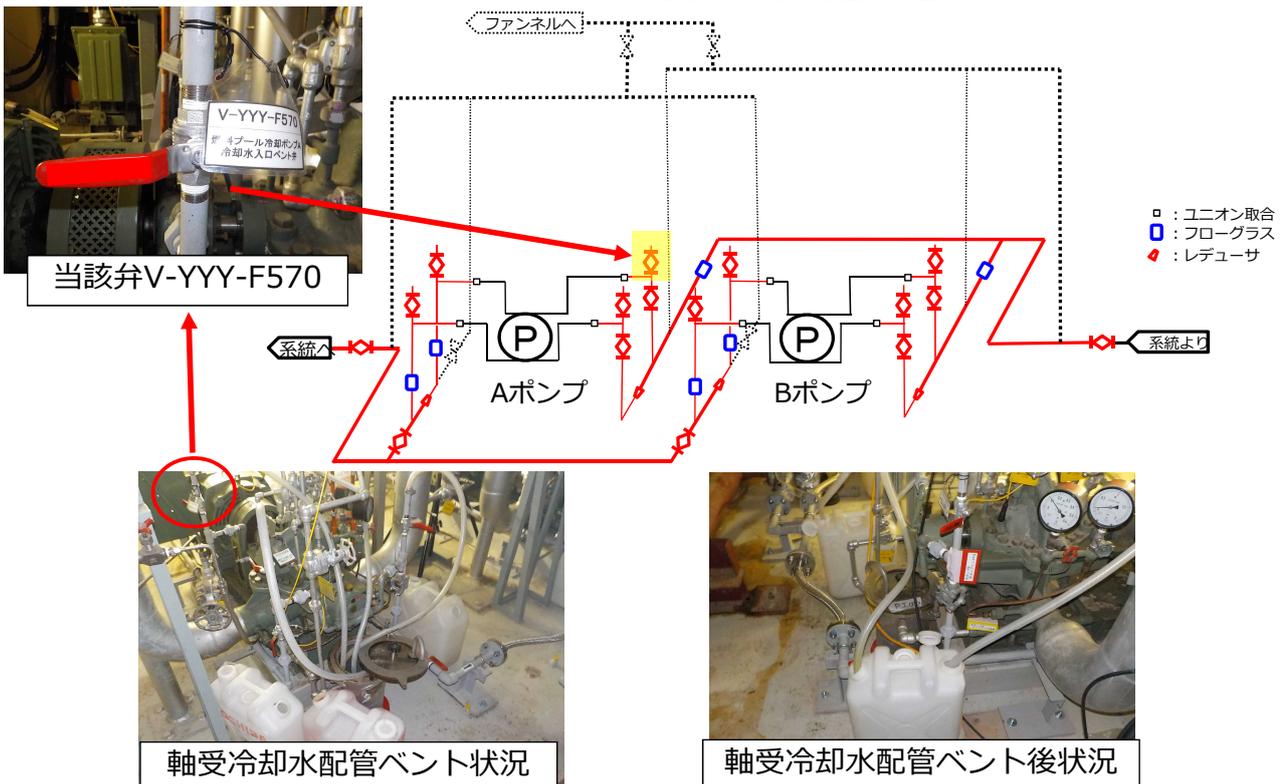
一次系FPCポンプ軸受冷却水配管改造図

当直員にて現場を確認したところ、ベント弁(F570)が「微開」となっており、受け（ポリタンク）より二次系系統水（ろ過水）が溢れていたことを確認
