タービン建屋東側における 地下水及び海水中の放射性物質濃度の状況について

2016年12月22日

東京電力ホールディングス株式会社

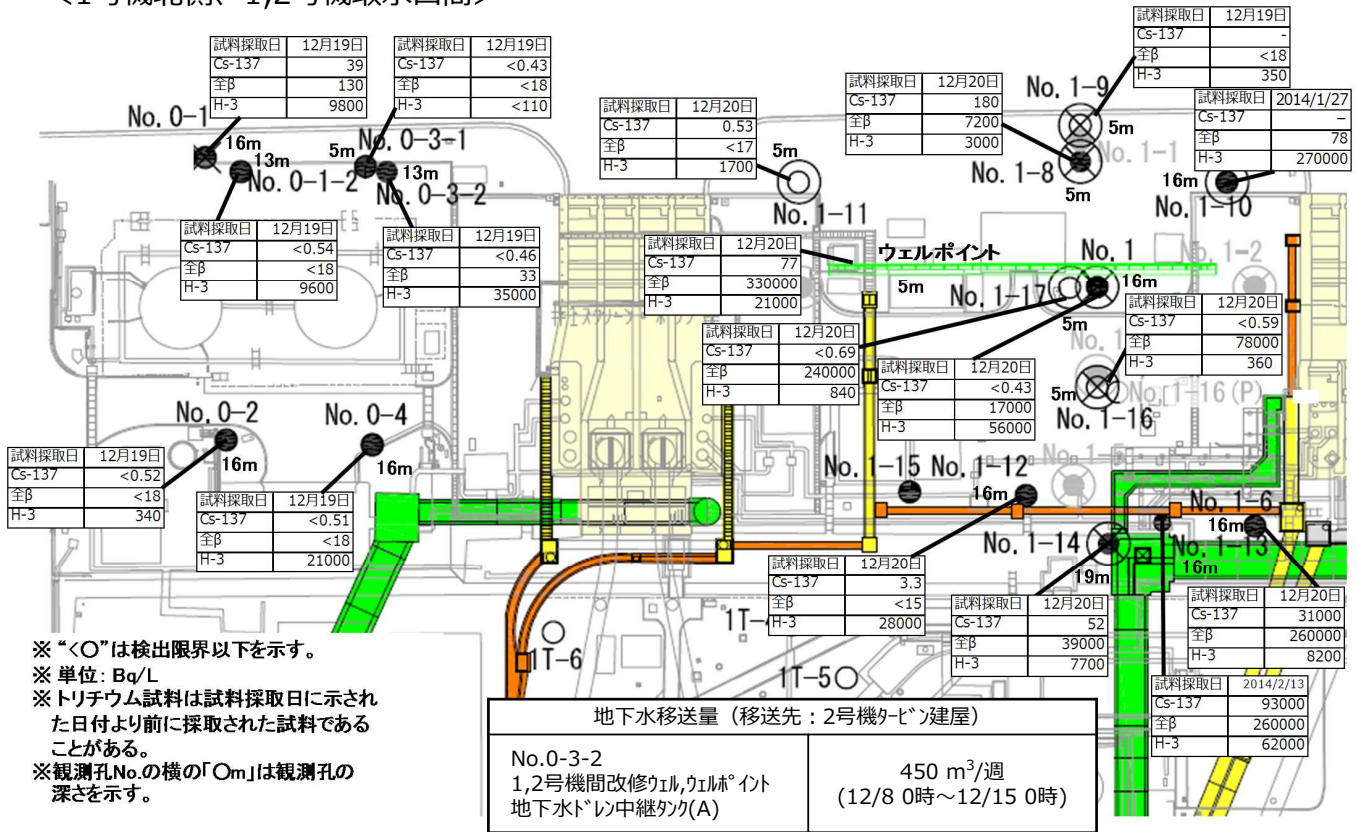
<1号機北側、1,2号機取水口間>

- No.0-1でH-3濃度について2016.10より緩やかな上昇傾向にあり、現在10,000Bq/l程度となっている。
- No.0-3-2でH-3濃度について2016.1より緩やかな上昇が見られていたが、2016.10中旬より横ばい傾向にあり、40,000Bq/l程度で推移している。

- No.1-6で全β濃度について2016.7より低下が見られていたが、2016.10中旬より横ばい傾向にあり、30万Bq/l程度で推移している。
- No.1-16で全β濃度について2016.8以降6,000Bq/lまで低下した後に上昇していたが、2016.10中旬から横ばい傾向にあり、10万Bq/l程度で推移している。
- No.1-17でH-3濃度について2016.3以降40,000Bq/lから低下、上昇を繰り返していたが、2016.11中旬から横ばい傾向にあり、1,000Bq/l程度で推移している。

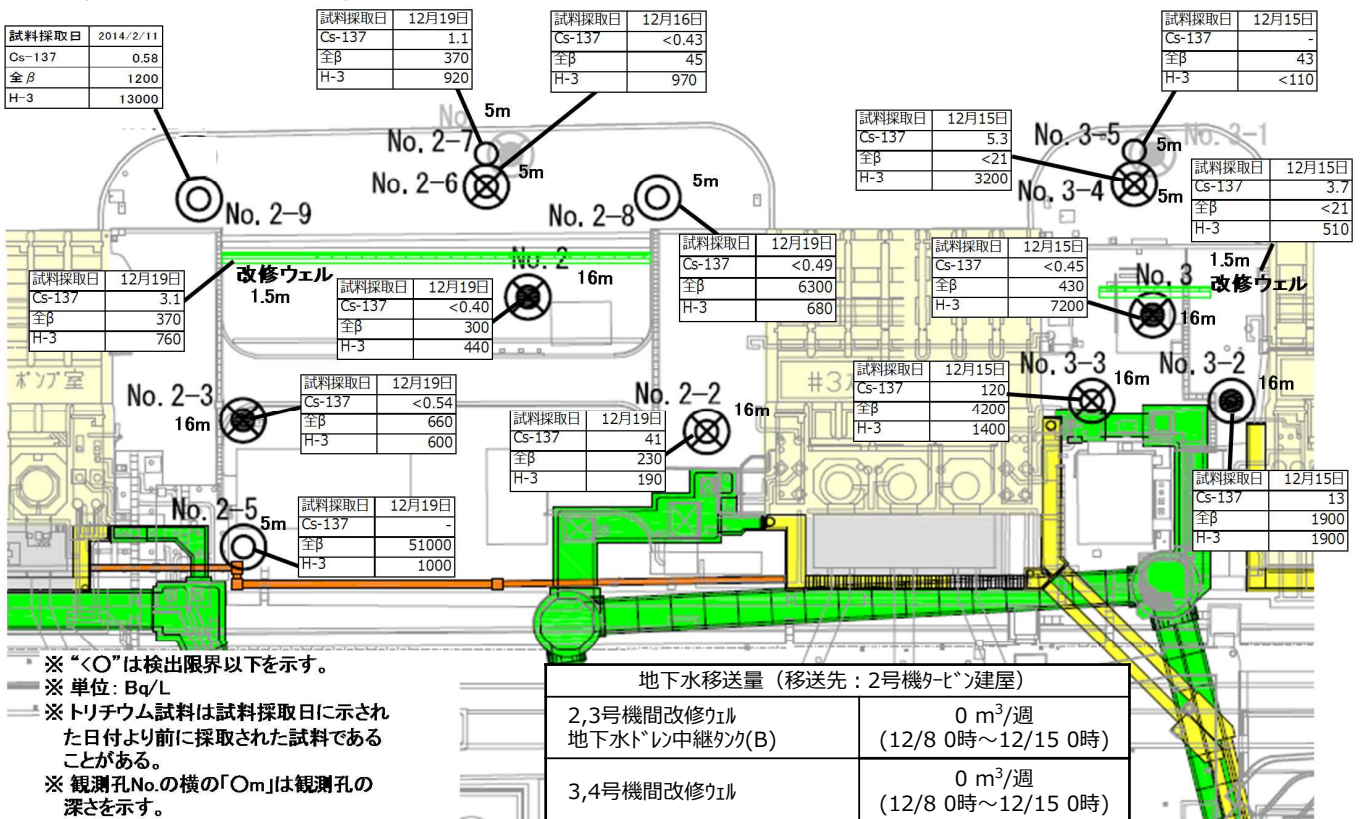
<2,3号機取水口間、3,4号機取水口間>

- No.2-3でH-3濃度について4,000Bq/l程度で推移し2016.11より低下していたが、現在横ばい傾向にあり、600Bq/l程度で推移している。
- No.2-5で全β濃度は2015.11以降50万Bq/l程度まで上昇した後、2016.1以降から低下傾向にあったが、2016.10中旬より緩やかな上昇傾向にあり、現在50,000Bq/l程度となっている。

- No.3-2でH-3濃度と全β濃度が2016.9より上昇が見られていたが、10月末のH-3濃度3,000Bq/l、全β濃度3,500Bq/lをピークに緩やかな低下傾向にあり、現在はそれぞれが上昇前より若干高い2,000Bq/l程度となっている。
- No.3-3でH-3濃度について2016.9より上昇が見られていたが、11月始めの2,500Bq/lをピークに穏やかな低下傾向にあり、現在は上昇前より若干高い1,500Bq/l程度となっている。
- No.3-4でH-3濃度について2016.9より低下が見られていたが、10月末の2,500Bq/lから緩やかな上昇傾向にあり、現在は低下前より若干低い3,000Bq/l程度となっている。
