福島第一原子力発電所1号機 建屋カバー解体工事の進捗状況と建屋カバー屋根パネル取り外し後の オペレーティングフロア調査結果の報告

2016年1月28日
東京電力株式会社

【建屋カバー屋根パネル取り外し後のオペレーティングフロア調査結果の報告】

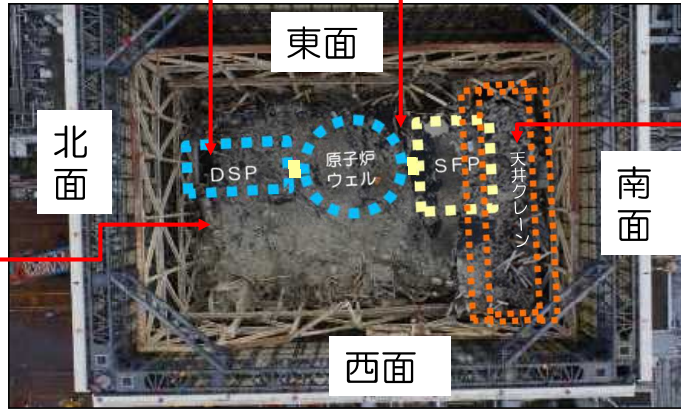
オペフロ全景（上空から撮影）

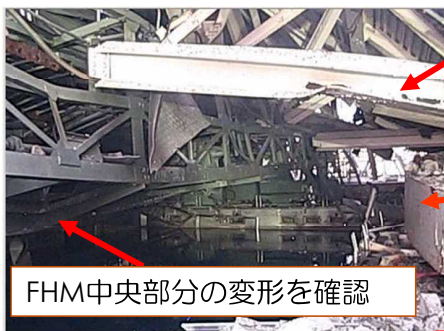
写真1 FHM中央下部外観

- FHMの中央部が変形していることを確認（写真1）
- FHM脚部（東側）の一部に変形を確認（写真2）
- 天井クレーン北側ガーダが変形、FHMに接触し、天井クレーン北側ガーダの脱輪を確認（写真3、4）

FHM中央部分の変形を確認

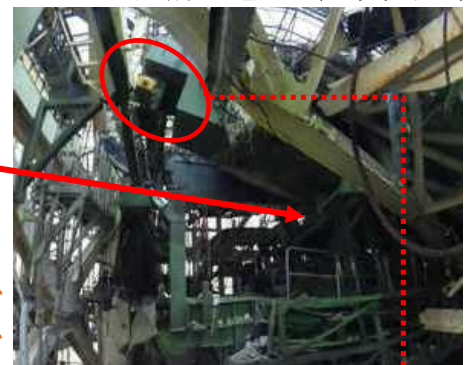
写真3 FHM上部外観

FHM上に天井クレーン北側ガーダが変形し接触

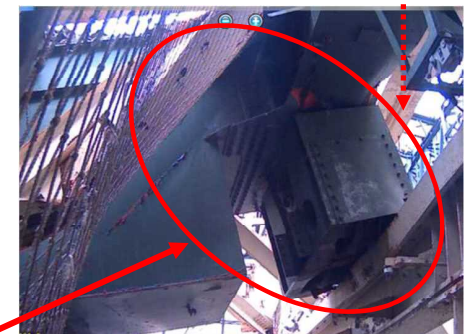
写真4 天井クレーン北側ガーダ東側外観

天井クレーン北側ガーダが変形したことによりレールから脱輪

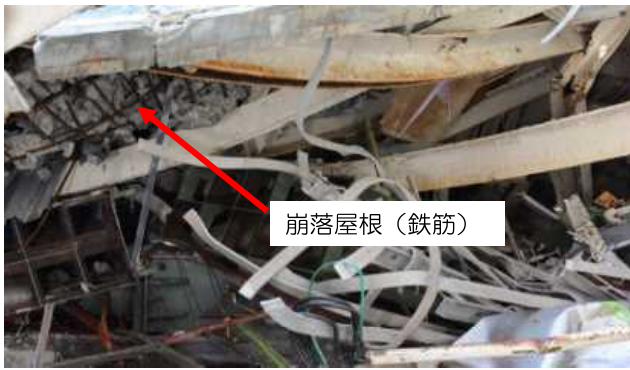
写真1 北東側下部のガレキ

- 崩落屋根下側の一部で、コンクリートが砕け、鉄筋がむき出しになっている部分やコンクリートの亀裂を確認（写真1、2）
- 南側は天井クレーンの上に屋根が崩落しており、屋根鉄骨材の堆積状況を確認（写真3）

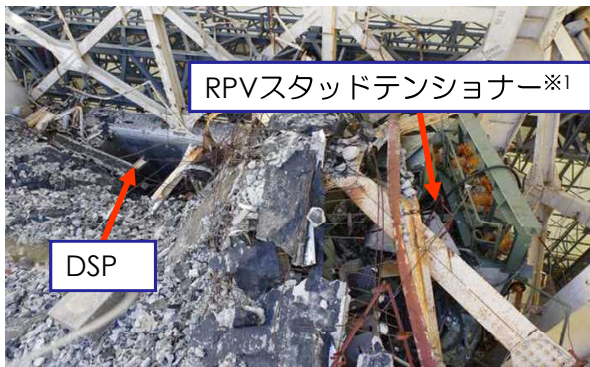
① オペフロ北東部ガレキ状況
(南方向から撮影)

- 崩落屋根は複雑に絡まり・折り重なり、屋根鉄骨材の一部が損傷している。①②③④⑭⑮⑯⑳
- FHM上に天井クレーン北側ガーダが重なり、その上に崩落屋根が重なっている。⑥⑪

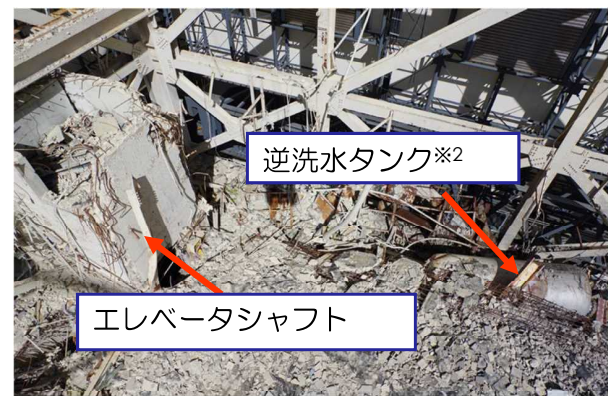
② オペフロ北西部ガレキ状況
(南東方向から撮影)

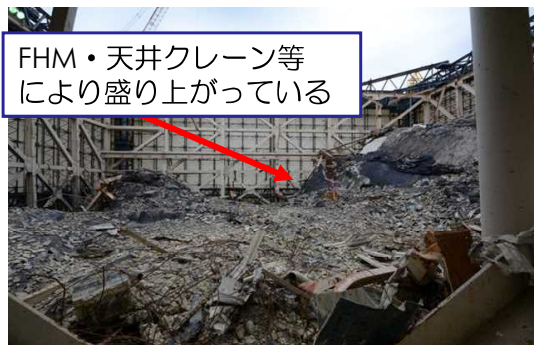
③ オペフロ全景ガレキ状況
(西方向から撮影)

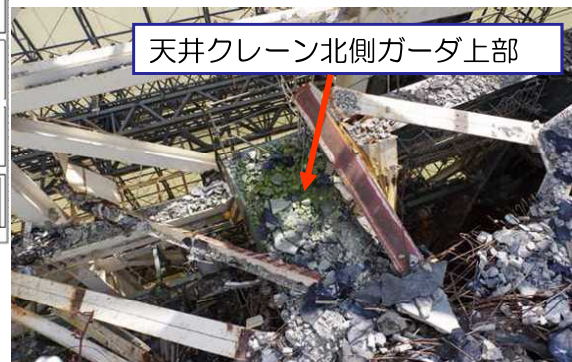
④ オペフロ南東部ガレキ状況
(北西方向から撮影)

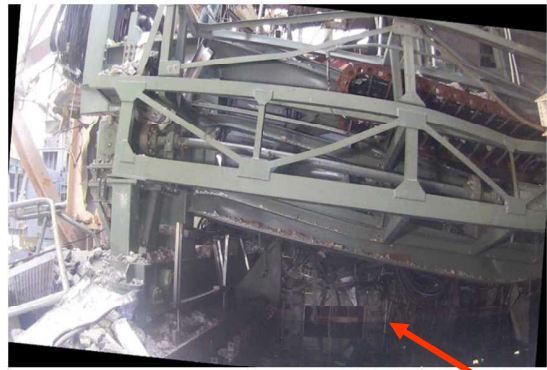
⑤ FHM北東下部外観

ケーブルが垂れ下がり浸水

- トロリ部に天井クレーン北側ガーダが接触し、中央部分が沈み込んでいる。⑥⑦⑧
- 走行ガーダ下には、ケーブル等が垂れ下がっていて、一部水中に浸かっている。⑤

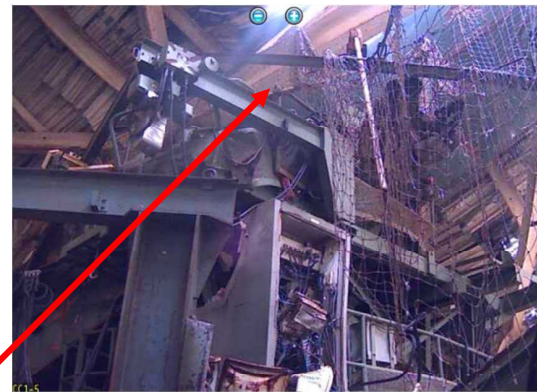
FHM上に天井クレーンガーダ及び屋根スラブが堆積

⑥ FHM南東上部外観

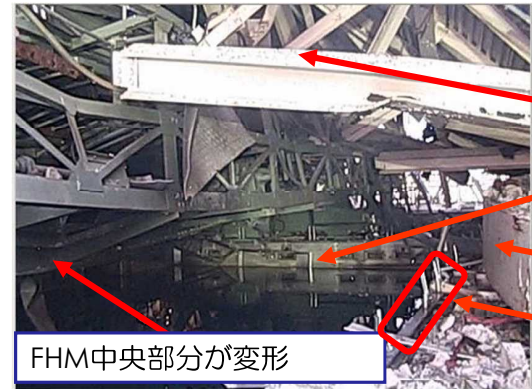
⑦ FHM中央下部外観

屋根鉄骨材等が落下、原子炉ウェルプラグ(南側)上に堆積

西側手摺が外れて引っかかっている

- FHMのケーブル、西側手摺の一部が水面に浸かっている。⑤⑦
- SFPゲートとずれた原子炉ウェルプラグは接触しておらず、ゲート部は損傷していない。⑦

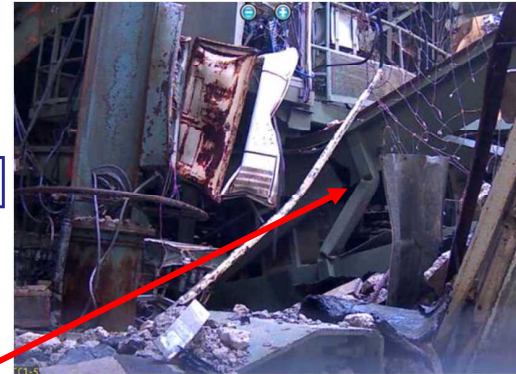
FHM脚部の一部が変形

⑧ FHM南東下部外観

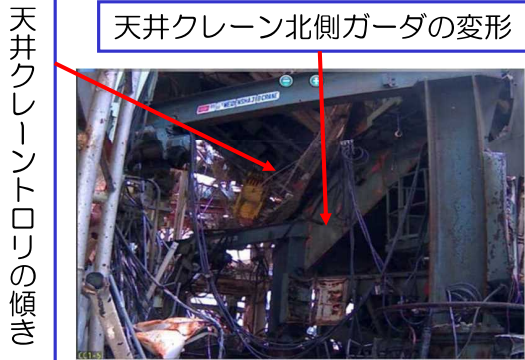
⑨ オペフロ南側ハッチ上部

- 北側ガーダは、変形し、FHMトロリと接触している。⑨⑩⑪⑲
- 南側ガーダは、変形していないが、一部割れ等がある。⑬⑱①②③
- 北側-南側ガーダ接続部（サドル）の一部が変形している。⑰
- 天井クレーントロリは南北ガーダの変位(北側ガーダ変形)により傾いている。⑨⑬

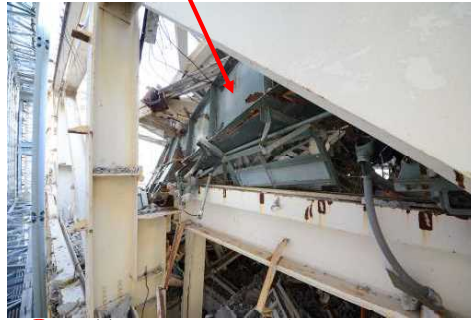
⑰天井クレーン西側サドル

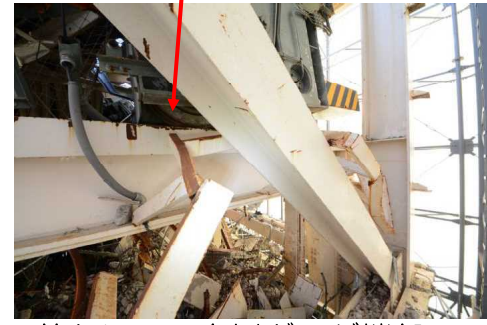
⑱天井クレーン南側ガーダ端部

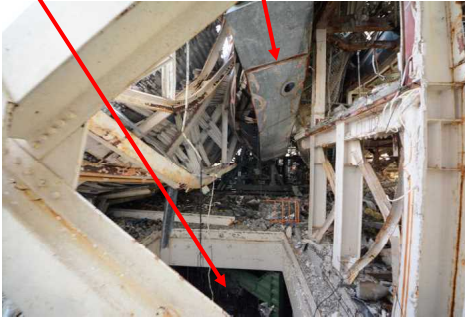
⑲オペフロ機器ハッチ開口部

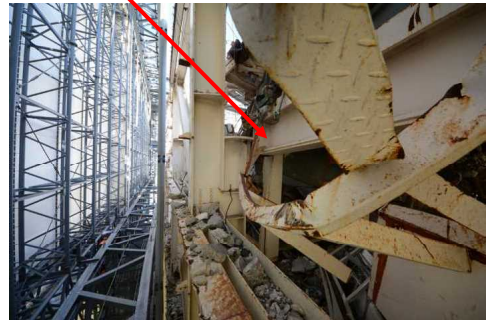
ランウェイガーダはずれ

⑳西側ランウェイガーダ下部

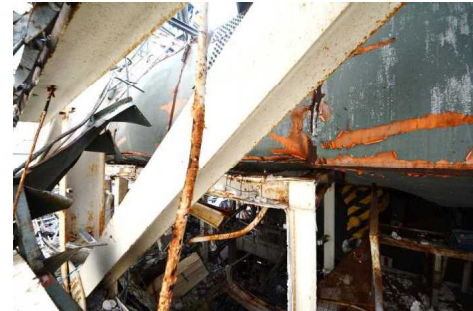
①天井クレーンガーダ(南側)

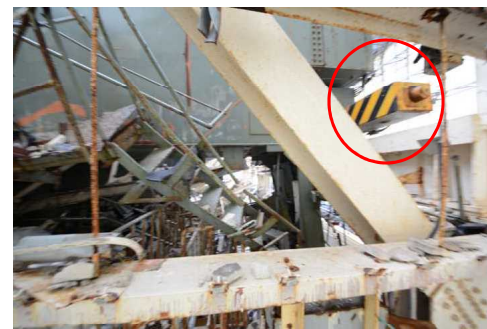
③天井クレーンガーダ(南側)東端部

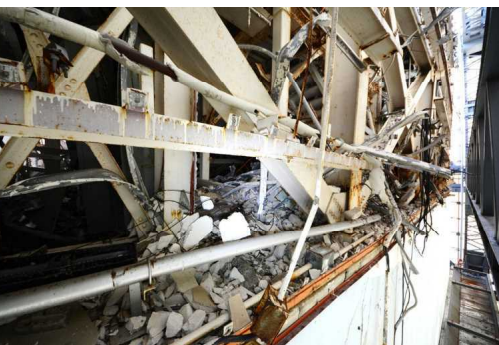
④南側既存鉄骨とカバー鉄骨間

- スキマサージタンクハッチ2箇所を含む計4箇所のハッチ蓋が外れている。⑫
- 南側空調機及び架台に傾きや損傷がある。④⑤⑥

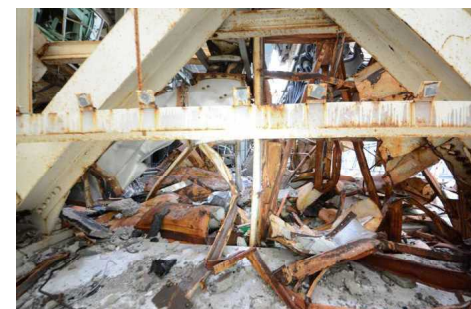
⑥南東コーナーガレキ

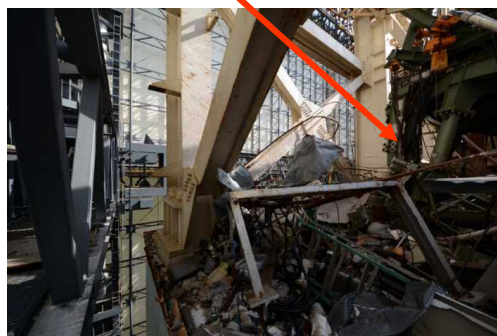
⑦北東部の状況

- DSP上の一部に開口が確認され、DSP周辺及び内部にガレキがある。②⑦⑧⑨⑩⑪
- 北側天井部に設置していた、逆洗水タンクの落下している。⑧

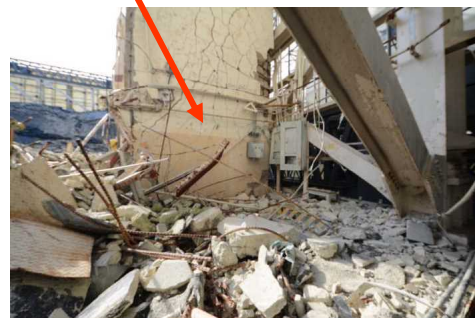
⑨北西部の状況

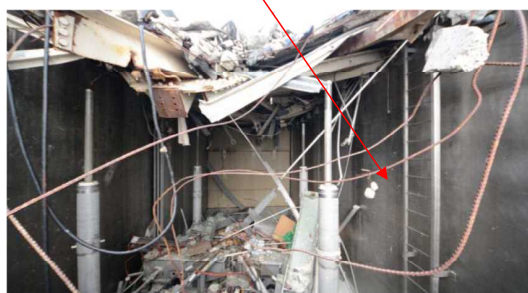
ガレキの落下を確認
(内部に損傷箇所は確認されず)

⑩DSP内部のガレキ

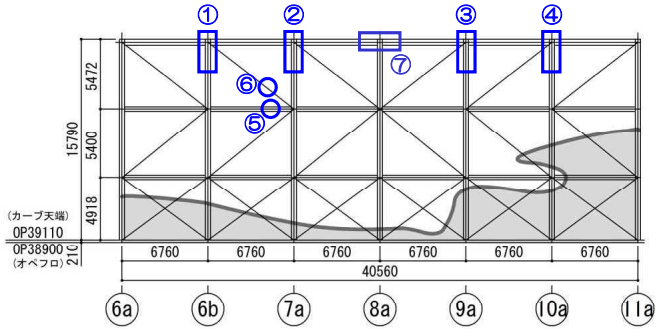
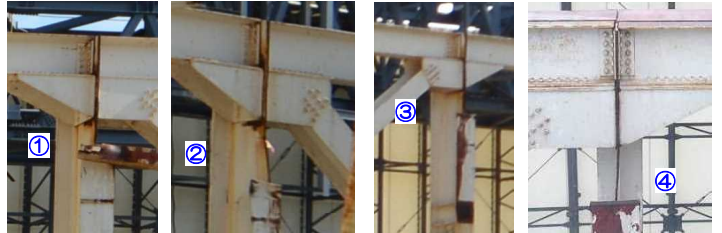
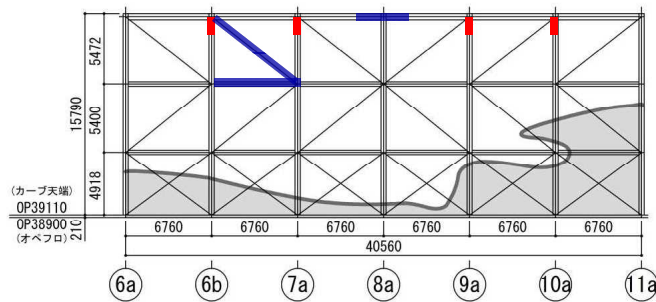
別冊2-1.既存鉄骨調査（東面）

■最上段柱上部にフランジの外れ、ブレース、梁の接合部のボルトなし

- ①フランジ外れ
- ②フランジ外れ
- ③フランジ外れ
- ④フランジ外れ
- ⑤梁接合部ボルトなし
- ⑥ブレース接合部ボルトなし
- ⑦梁上フランジ変形

①フランジ外れ ②フランジ外れ ③フランジ外れ ④フランジ外れ

⑤梁接合部、⑥ブレース接合部
ボルトなし

⑦梁上フランジ変形

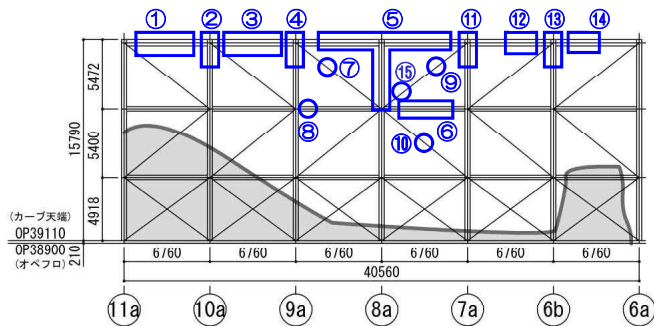
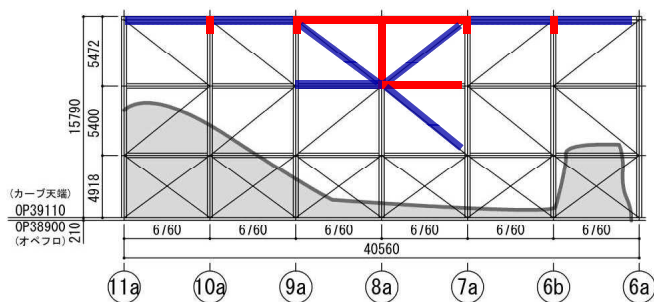
別冊2-2.既存鉄骨調査（西面）

■梁、柱の変形、フランジの外れ、ブレース、梁の接合部のボルトなし

- ①梁変形
- ②柱フランジ外れ
- ③梁変形
- ④柱フランジ外れ
- ⑤梁、柱外れ
- ⑥梁外れ
- ⑦ブレース変形
- ⑧梁接合部ボルトなし
- ⑨ブレース変形
- ⑩ブレース変形
- ⑪柱フランジ外れ
- ⑫梁変形
- ⑬柱フランジ外れ
- ⑭梁フランジ変形
- ⑮ブレースフランジ変形
