# 福島第一原子力発電所 1号機原子炉建屋カバー解体 750tクローラークレーン（2号機）ジブの不具合について(速報)

2016年1月28日  
東京電力株式会社

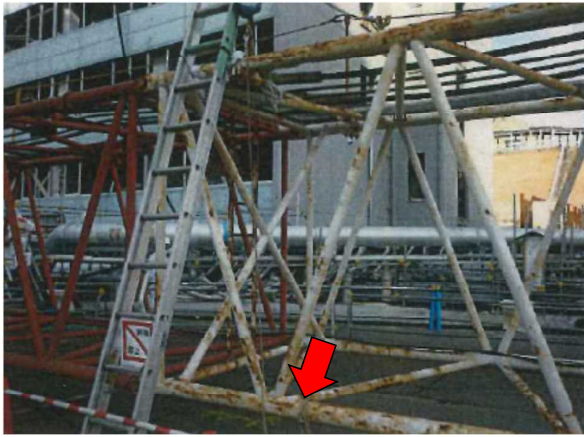
不具合1 全景

1号機建屋カバー解体工事にて使用している750tクローラークレーン(2号機)の年次点検を12月初旬より実施しているが、点検中にジブの変形(凹み)と腐食が確認された

接触による変形、経年劣化による腐食と推定

部分的な補修もしくは交換で対応できないか、クレーンメーカーと協議中

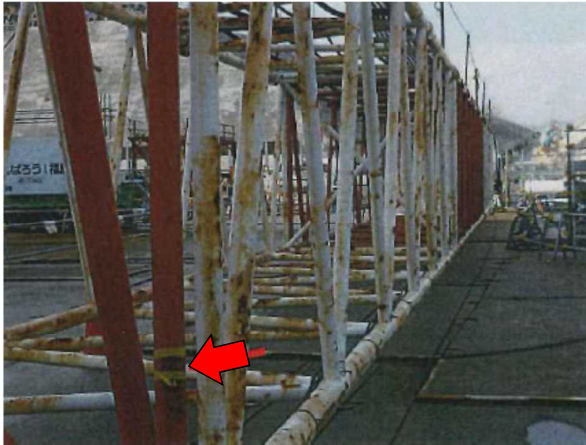
不具合2 全景

腐食によるピンホールあり
