# 3号機600tC/C2号機の 作動油レベル低下の修理について

2016年1月28日

東京電力株式会社

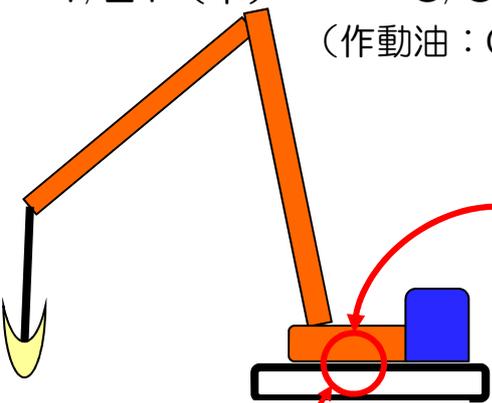
油圧配管等確認箇所

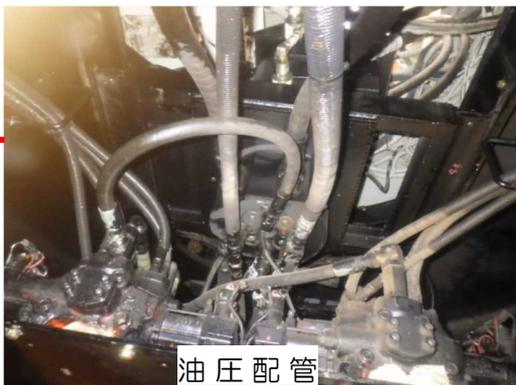
油圧配管

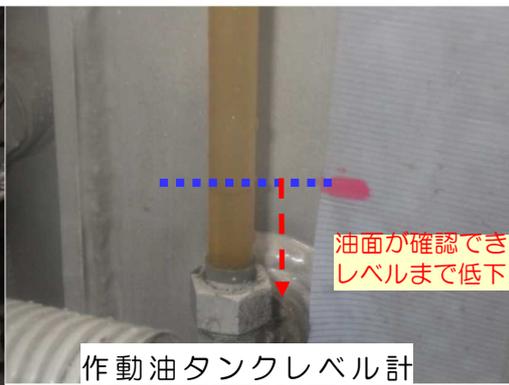
作動油タンクレベル計

油面が確認できない  
レベルまで低下

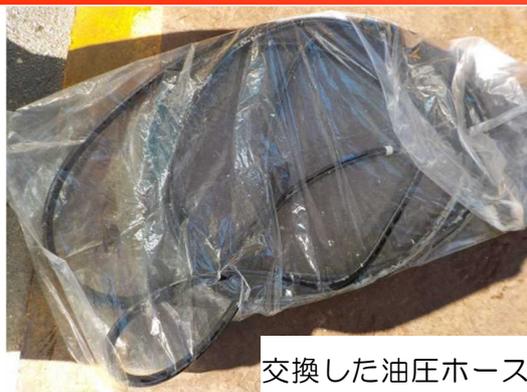
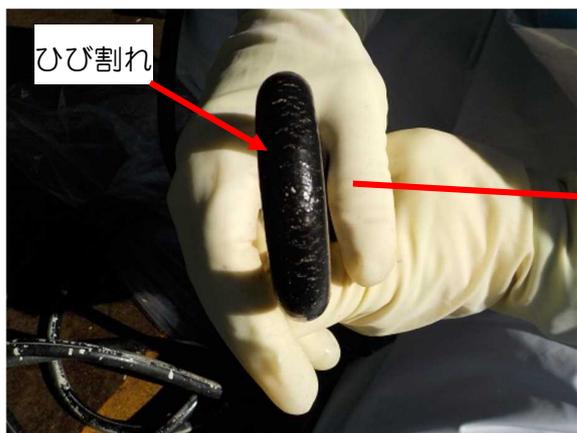
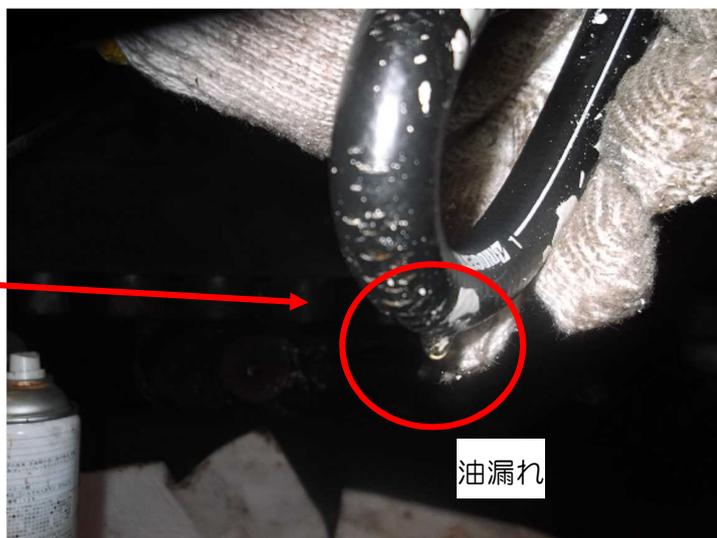
- 交換した油圧ホースは旋回用ブレーキ開放用に作動油を供給する油圧ホースである。ひび割れを起こしており一部から作動油の染み出しを確認した。

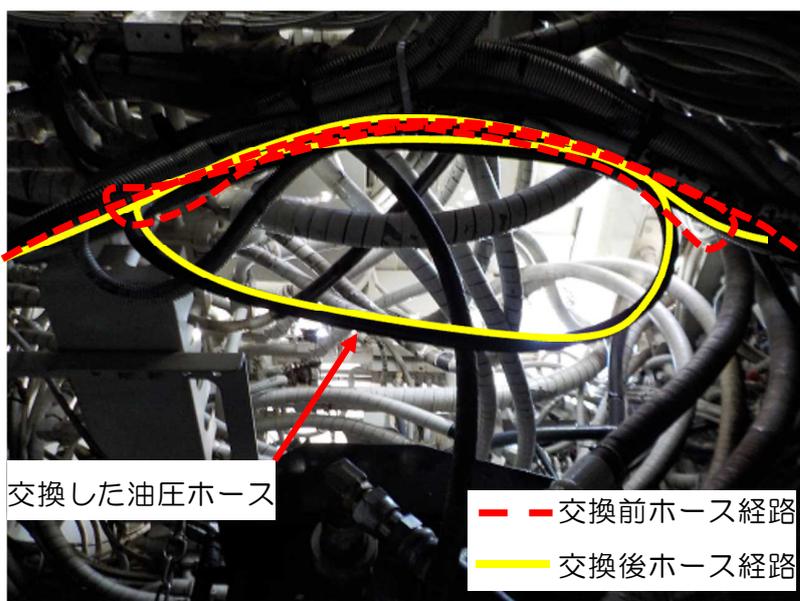
- ひび割れは油圧ホースが過度な屈曲状態にあったために生じたと考えられる。
- 交換後は屈曲状態にならないようにホース経路を変更した。

- 交換した油圧ホースのひび割れ、作動油の染み出しの原因
- 外的要因が認められないことから経年劣化と油圧ホースが屈曲状態にあったためにひび割れが生じたと考えられる。
- 当該油圧ホースは1Fで使用開始してから交換した実績はなく、使用開始から4年程度経過。
- 水平展開
- 3号機周辺で使用しているC/C1号機および1号機周辺で使用している2台の750tC/Cについて、同様の事象が生じていないことを確認済。
- 今後の対応
- 年1回の定期点検ではホース屈曲部を重点的に確認し、ひび割れなど漏えいに発展する箇所があった場合はホース交換を実施。
- 大型重機の保全計画、メンテナンス要員の教育・訓練計画の立案等。
