# 廃止措置等に向けた進捗状況：使用済み燃料プールからの燃料取り出し作業

# 廃止措置等に向けた進捗状況：循環冷却と滞留水処理ライン等の作業

# 廃止措置等に向けた進捗状況：敷地内の環境改善等の作業

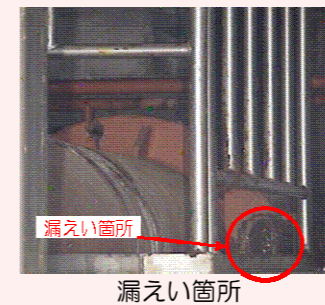
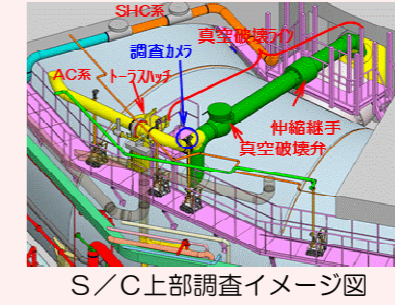
**圧力抑制室(S/C(※3))上部調査による漏えい箇所確認**

1号機S/C上部の漏えい箇所を2014/5/27より調査し、上部にある配管の内1本の伸縮継手カバーより漏えいを確認。他の箇所からの漏えいは確認されず。  
 今後、格納容器の止水・補修に向けて、具体的な方法を検討していく。

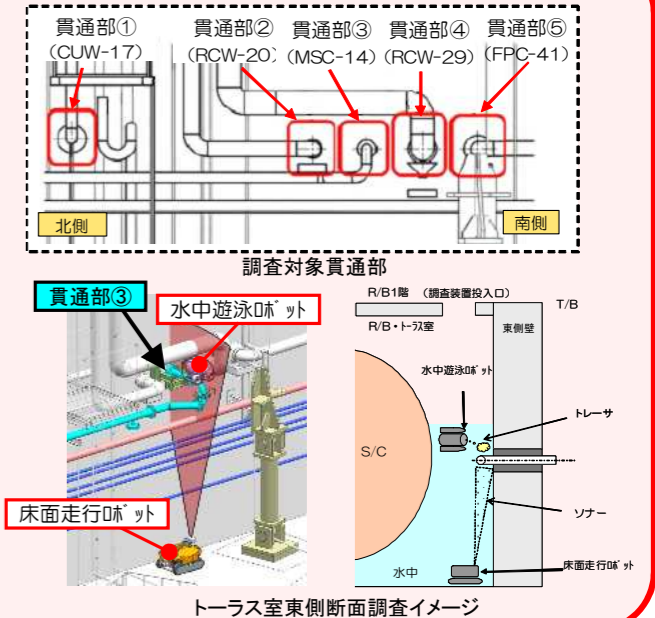
トラス室壁面調査結果

- トラス室壁面調査装置（水中遊泳ロボット、床面走行ロボット）を用いて、トラス室壁面の（東壁面北側）を対象に調査。
- 東側壁面配管貫通部（5箇所）の「状況確認」と「流れの有無」を確認する。
- 水中壁面調査装置（水中遊泳ロボット及び床面走行ロボット）により貫通部の状況確認ができることを実証。
- 貫通部①~⑤について、カメラにより、散布したトレーサ<sup>(※5)</sup>を確認した結果、貫通部周辺での流れは確認されず。（水中遊泳ロボット）
- 貫通部③について、ソナーによる確認の結果、貫通部周辺での流れは確認されず。（床面走行ロボット）

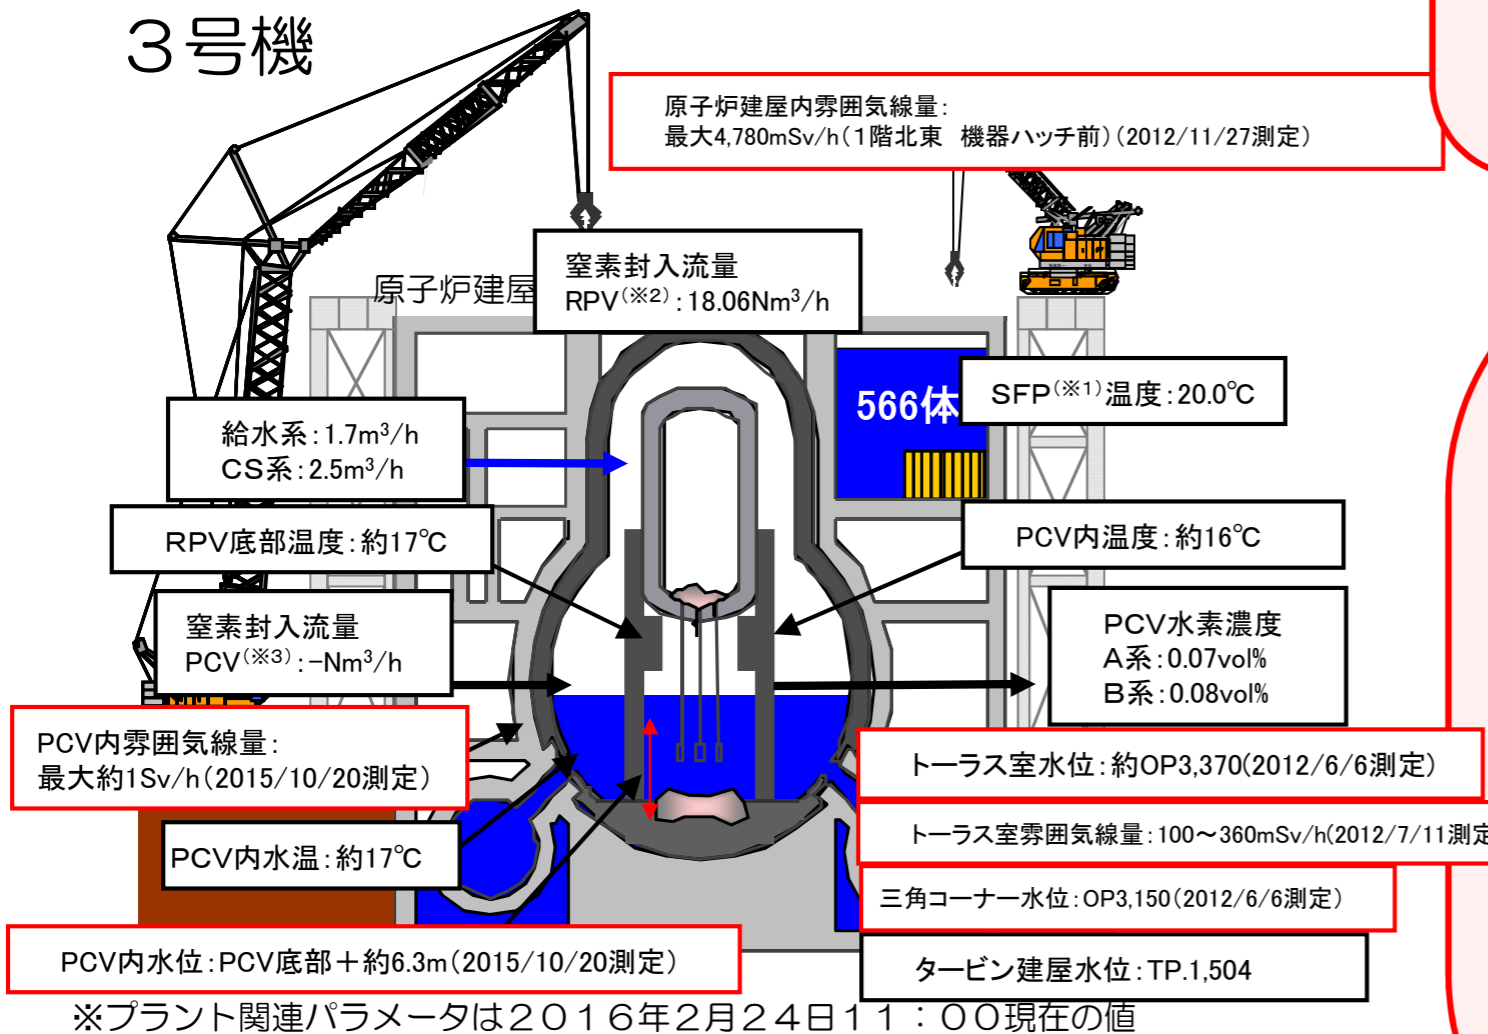
主蒸気隔離弁※室からの流水確認

3号機原子炉建屋1階北東エリアの主蒸気隔離弁室の扉付近から、近傍の床ドレンファンネル（排水口）に向かって水が流れていることを2014/1/18に確認。排水口は原子炉建屋地下階につながっており、建屋外への漏えいはない。  
 2014/4/23より、原子炉建屋2階の空調機械室から1階の主蒸気隔離弁室につながっている計器用配管から、カメラによる映像取得、線量測定を実施。2014/5/15に主蒸気配管のうち1本の伸縮継手周辺から水が流れていることを確認した。3号機で、格納容器からの漏えい箇所が判明したのは初めてであり、今回の映像から、漏えい量の評価を行うとともに、追加調査の可否を検討する。  
 また、本調査結果をPCV止水・補修方法の検討に活用する。  
 ※主蒸気隔離弁：原子炉から発生した蒸気を緊急時に止める弁

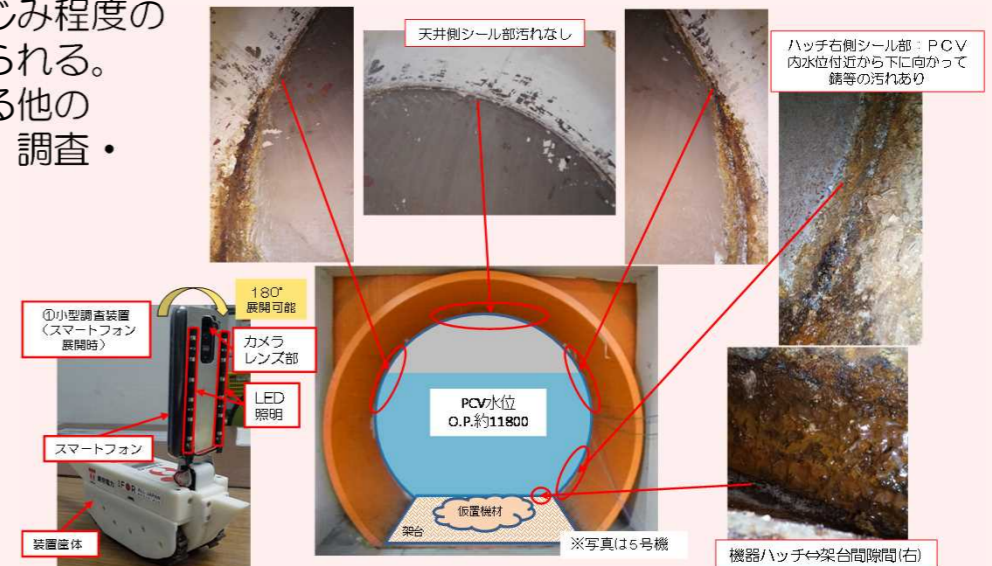
3号機原子炉格納容器機器ハッチ 小型調査装置による調査結果

- 燃料デブリ取り出しに向けた原子炉格納容器調査の一環として、3号機原子炉格納容器(PCV)機器ハッチの周辺について、2015/11/26に小型調査装置を用いて詳細調査を実施。
- 格納容器内水位より下部にあたる機器ハッチ周辺にて、錆などの汚れが確認されたため、シール部からにじみ程度の漏えいの可能性が考えられる。同様のシール構造である他の格納容器貫通部も含め、調査・補修方法を検討する。

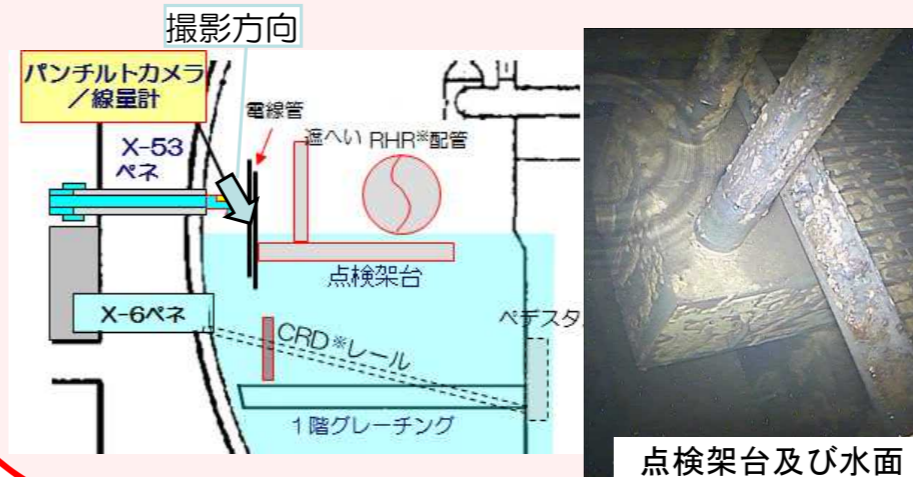
格納容器内部調査の実施

- PCV内部調査用に予定しているX-53ペネの水没確認を遠隔超音波探傷装置を用いて調査を実施し、水没していないことを確認(2014/10/22~24)。
- PCV内を確認するため、2015/10/20、22にX-53ペネから格納容器内部へ調査装置を入れ、映像、線量、温度の情報を取得、内部の滞留水を採取。格納容器内の構造物・壁面に損傷は確認されず、水位は推定値と一致しており、内部の線量は他の号機に比べて低いことを確認。
- 今後、得られた情報の分析を行い、燃料デブリ取り出し方針の検討等に活用する。
