福島第一原子力発電所 雑固体廃棄物焼却設備設置工事の進捗状況及び ホット試験の実施について

2016年2月25日

東京電力株式会社

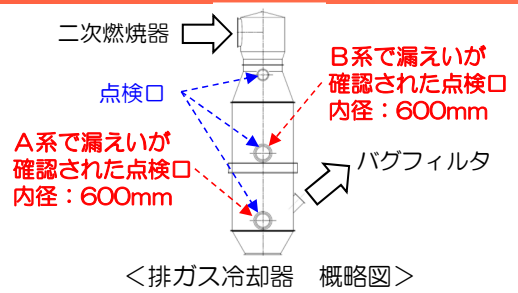
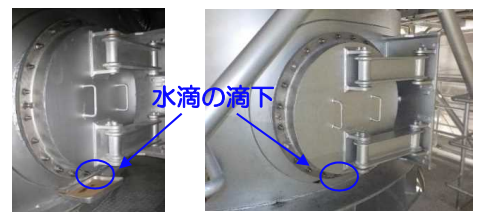
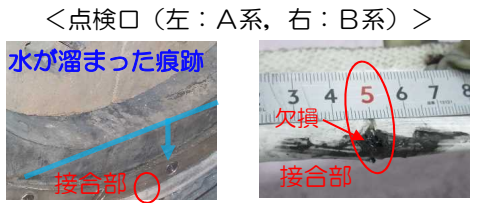
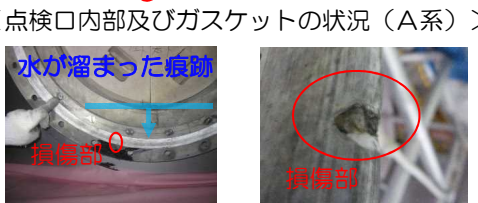
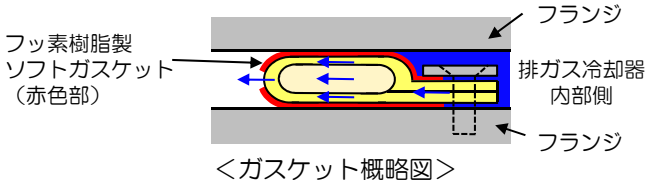
焼却設備A系及びB系の系統内の昇温操作を行ったところ、排ガス冷却器の点検口から水の滴下が確認された。

漏えい量 A系：直径約5 cm, 約2 cc (平成28年2月13日)
B系：直径約20 cm, 約30 cc (平成28年2月10日)

調査の結果、水の滴下が発生した点検口のガスケットにおいて、以下の通り欠損及び損傷が確認された。

- A系：フッ素樹脂製ソフトガスケット接合部において、幅約3mmの欠損が確認された。
- B系：フッ素樹脂製ソフトガスケット(外径側)において、幅約5mmの損傷が確認された。

欠損及び損傷は施工時の確認が不足していたことによるものであり、排ガスが点検口フランジの鉄部等で冷却されて結露が発生し、ガスケット内部を浸透して、フッ素樹脂の損傷部及び欠損部から滴下したものと推定。

- 今回漏えいが確認された点検口並びに同型ガスケットを使用している点検口について、ガスケットの交換を行う。
- 施工時の確認等、施工要領の見直しを行う。
