MP7近傍連続ダストモニタ警報発生確認遅れに伴う 通報遅れについて

2016年2月25日

東京電力株式会社

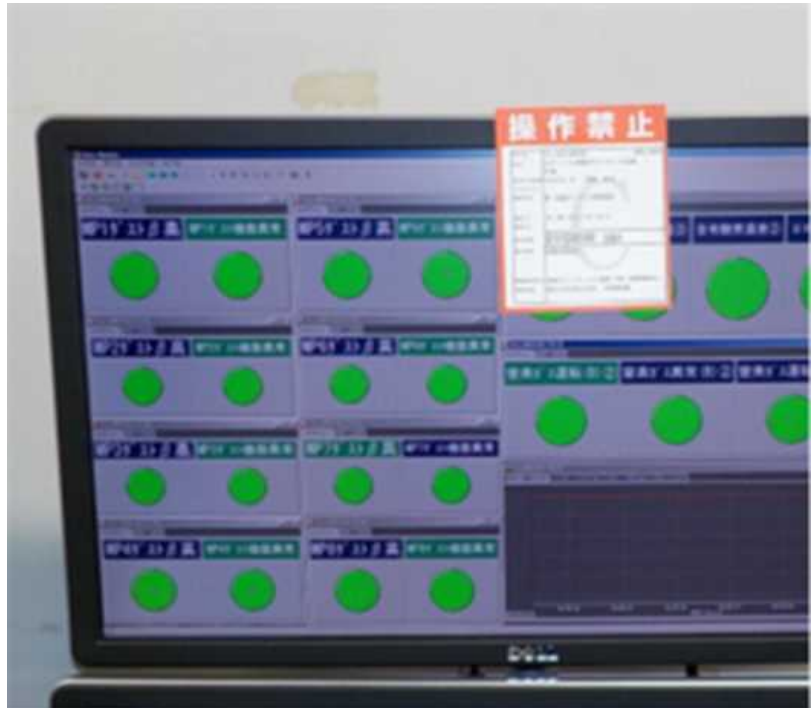
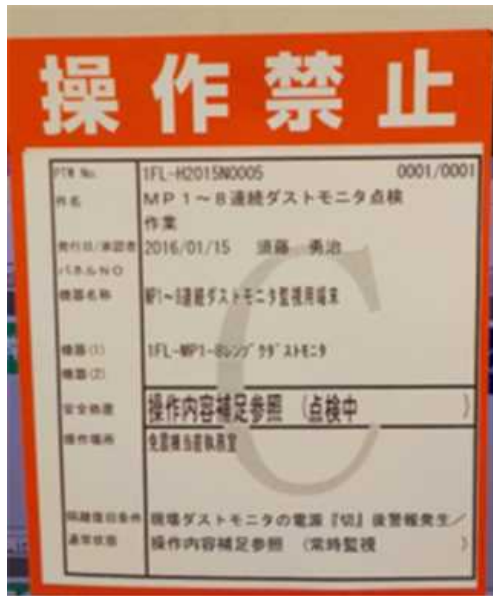
参考1:【対策1】実施状況(警報盤)

警報盤：集中監視室に配置

原因	再発防止対策
①	<p>【対策1】 PTW管理による点検状況の管理面強化 (実施済)</p> <p>①連続ダストモニタ点検(警報発生作業)時、設備管理箇所から当直長へPTW申請する事で、当直内での情報共有が図れる</p> <p>②連続ダストモニタ点検中の警報盤への表示(操作禁止タグ)取付けを行う事で作業による警報か否が認識できる。</p> <p>PTW:作業許可書</p>
②	<p>【対策2】 連続ダストモニタ指示値確認装置に警報値を掲示し、誤認防止を図る (実施済)</p> <hr/> <p>【対策3】 連続ダストモニタ等の監視に関する保安班への再教育の実施</p> <p>①警報発生時の対応手順の再教育 (実施済)</p> <p>②各手順書を三次文書として策定 (実施中) (文書管理マニュアルに基づく、定期見直しの実施)</p>

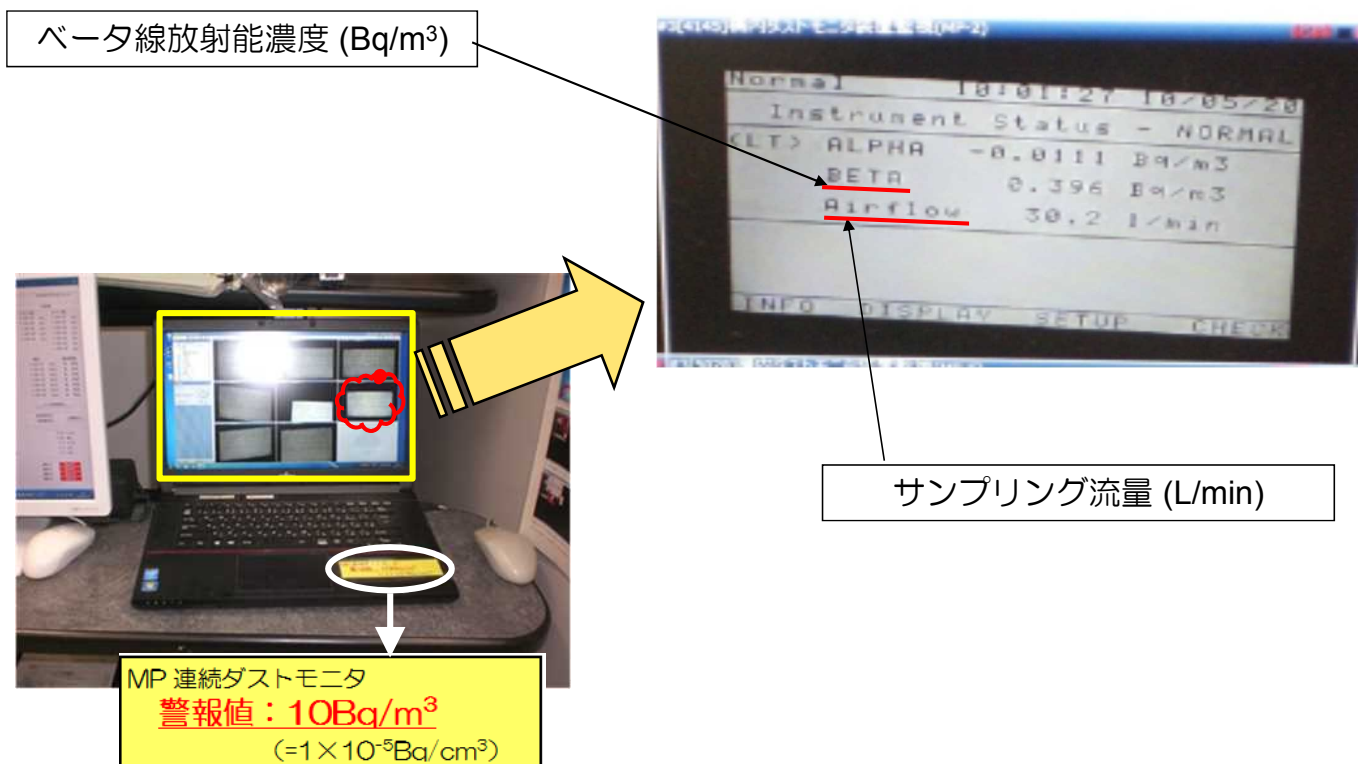
参考2:【対策2】実施状況(指示値確認装置)

指示値確認装置：保安班執務エリアに配置

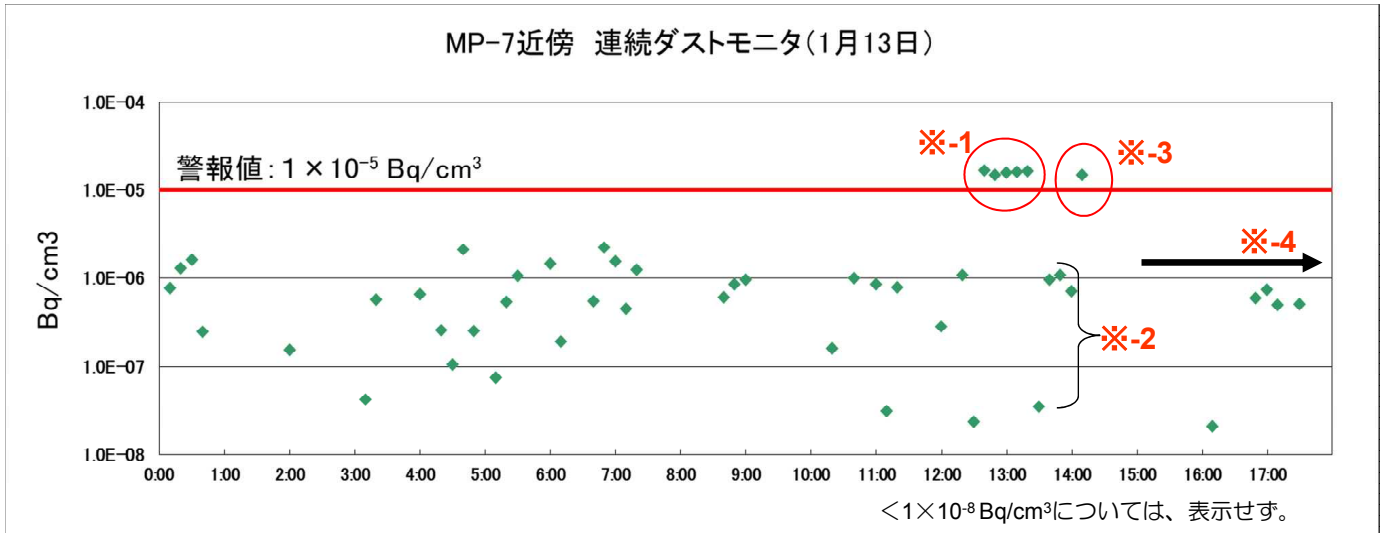
3. 敷地境界付近MP7近傍連続ダストモニタ濃度推移

※-1 Cs核種捕集による警報発生

※-2 モニタの計算プログラムより、1時間前の値をBGとして差し引く為、指示値が低下

※-3 現場モニタの警報をリセット。このリセット操作により、計算プログラムもリセットされる為、測定開始1時間まではBGが差し引かれない濃度が表示される。今回の場合、まだ濾紙は切り取っていない為、濃度上昇時と同等の値が表示されており、事象の継続は無いと判断できる。

※-4 濾紙切り取り後の、新濾紙での測定指示値

上記の調査結果から、当該ダストモニタ「高警報」が発生した原因は、発電所構内の作業に伴うものではなく、発電所構外(南側)道路をダンプが通過した際に砂塵が舞い上がり、MP7近傍のダストモニタが検出したものと推定。

なお、当該道路の砂塵(土埃)の除去等について、今後検討し対策を実施する。
