地下貯水槽（i～iii）観測孔における全β放射能濃度上昇について

2016年3月31日

地下貯水槽 i～iii 周辺の地下水モニタリングの状況

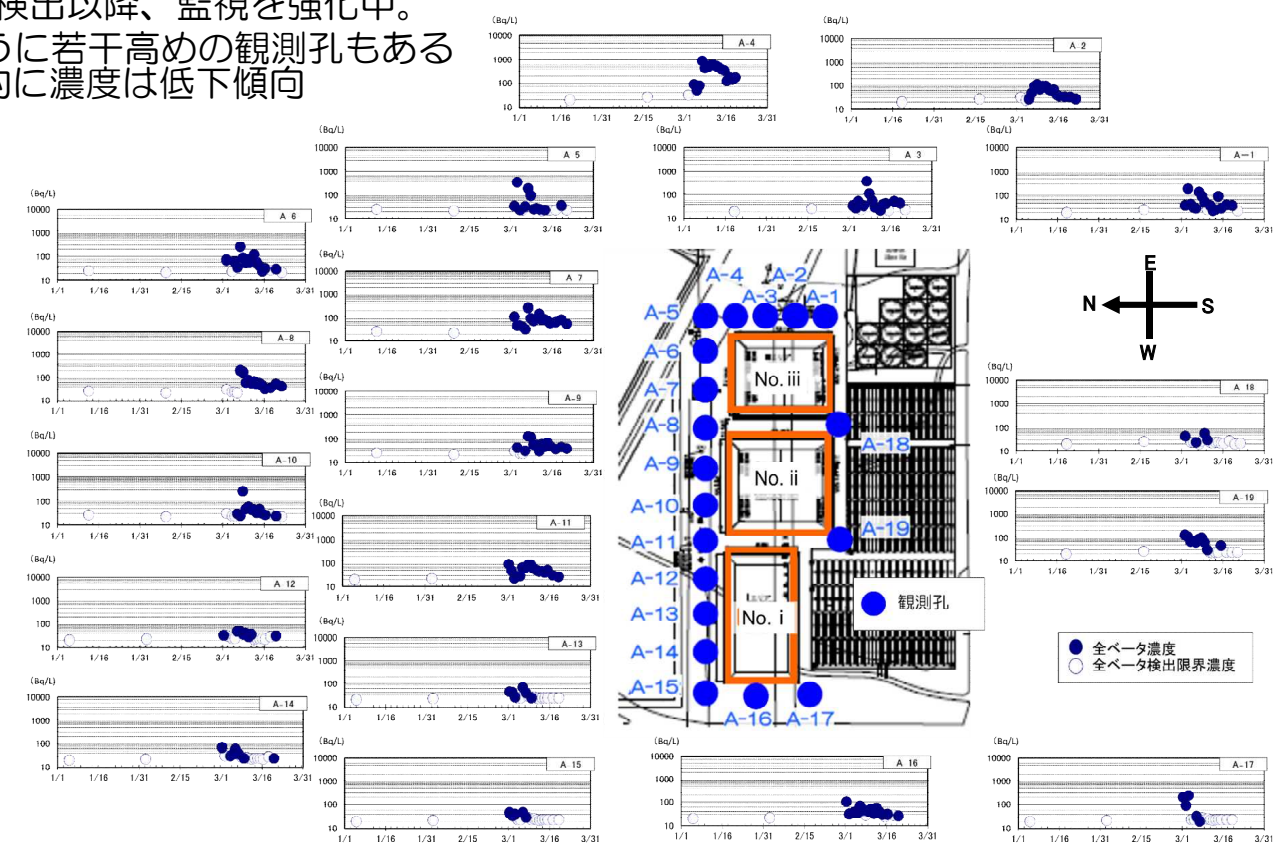
図 観測孔の全ベータ濃度 (2016年1月~)

- 3月1日の検出以降、監視を強化中。
- A-4のように若干高めめの観測孔もあるが、全体的に濃度は低下傾向

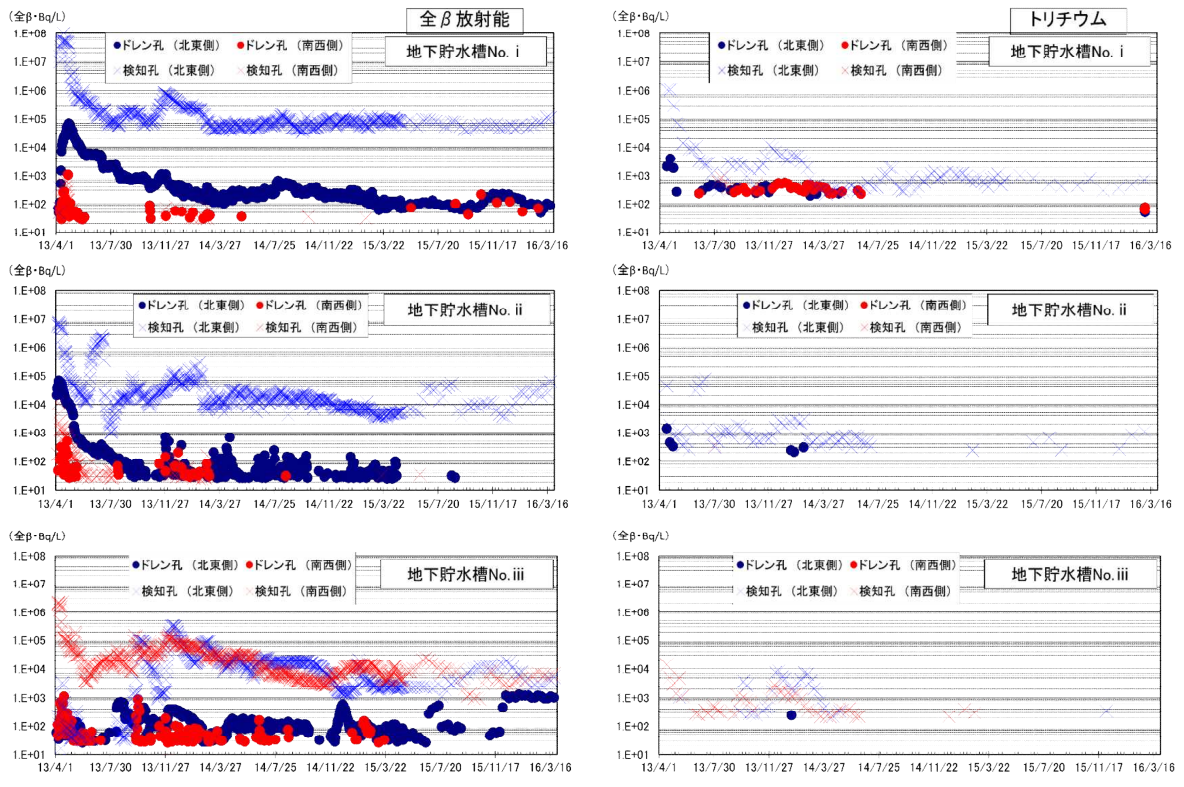
図 地下貯水槽No. i ~ iii のドレン孔、検知孔の放射性物質濃度 (2013年4月~)

- 地下貯水槽に設置されている検知孔、ドレン孔の濃度に変化は見られていない。

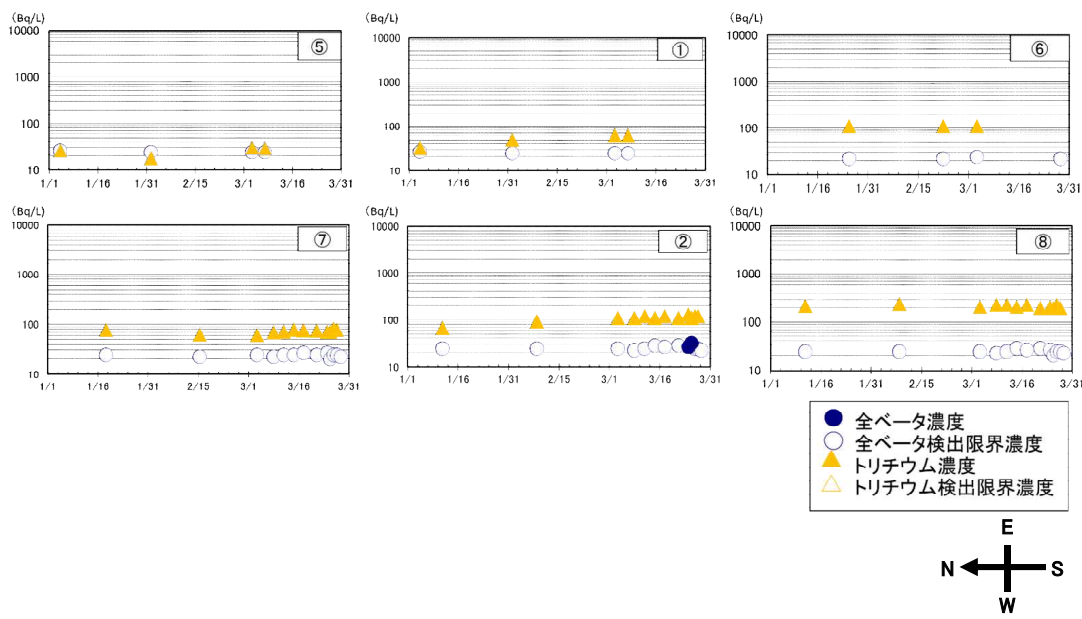
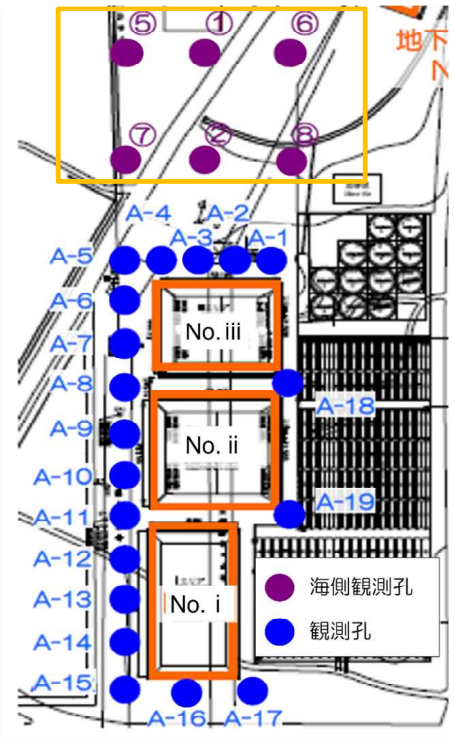
図 海側観測孔のモニタリング結果 (2016年1月1日～)

- 地下貯水槽No. i ~ iii の東側に位置する海側観測孔では、地下貯水槽に近い②で全ベータ濃度が検出されたが、低濃度でありその後はまた不検出となっている。
- 引き続きモニタリングを継続する。
