# 高温焼却炉建屋内における 堰内漏えいについて

2016年3月31日  
東京電力株式会社

## 発生事象の概要及び時系列

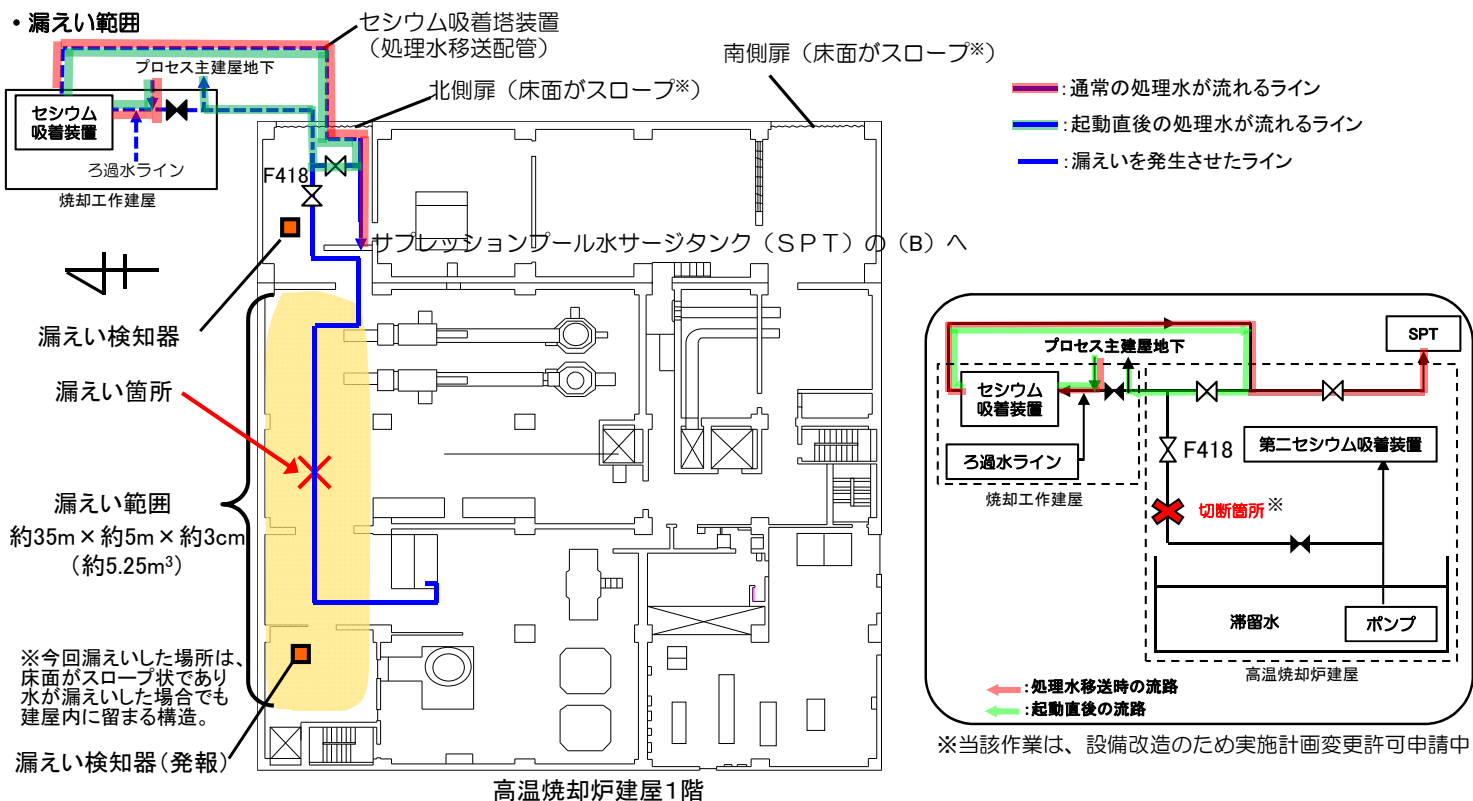
## 3. 漏えい範囲・漏えい量・分析結果

・漏えい量: 約 5.25m<sup>3</sup> (約35m × 約5mの範囲に深さ最大3cm程度の水が漏えい)  
 ・漏えい水の分析結果: <sup>134</sup>Cs: 6.3 × 10<sup>4</sup> [Bq/リットル] <sup>137</sup>Cs: 3.2 × 10<sup>5</sup> [Bq/リットル] 全β: 4.8 × 10<sup>5</sup> [Bq/リットル]

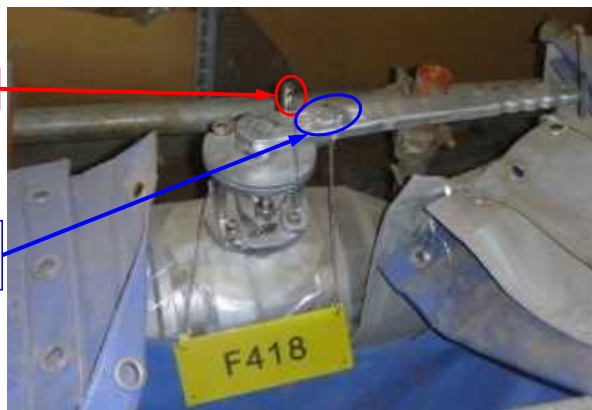
閉状態の弁(F418)

セシウム吸着装置を起動した際、セシウム吸着装置に接続されている配管と漏えい箇所 (切断箇所) との間を隔離する弁 (F418) が開状態となっており、当該弁を経由して、内包水※が切断箇所から流出した。

工事会社作業員は、2016年3月23日、今回の配管切断作業開始前に当該弁のスリットが配管方向と直交であり、当該弁が閉となっていることを確認して切断作業に入った。しかし、漏えい発生後、当社工事監理員が現場に行ったところ、当該弁は開状態になっていた。なお、弁 (F418) に関する作業許可の記録から、当社工事監理員は、2015年11月5日に当該弁が開状態であったことを確認している。以降、漏えいが発生する当日まで、弁 (F418) を操作する作業は確認されていない。

(作業開始前より鉛遮蔽シートを一部外された状態であった。)

- 当社工事監理員と工事会社担当者の意思疎通が電話で行われ、相互の理解が異なったまま、工事が開始されたことから、相互コミュニケーションの方法のやり方として、**書面(作業予定表等)での相互確認と当社工事監理員の作業内容の把握に問題があったこと。**
- 当社工事監理員からの作業許可の通知及び安全処置のタグがない状態で、工事会社担当者の指示に基づき切断作業が行われたことから、**工事会社担当者に作業許可ルールの重要性の認識不足があったこと。**

- 作業予定表・防護指示書について日々、四週間工程表については1回/週の頻度で当該工事会社と作業内容の確認を行い、**作業許可申請の調整・準備、立会予定、作業安全を考慮する事項等を当社工事監理員と工事会社担当者が、書面で合意する。**
- 設備に影響を生じる「配管切断」、「解線・結線」などの**作業前には、工事会社担当者が安全処置が実施されていることを確認する。**工事会社担当者が安全処置実施のタグが取付けられていることを確認した後、作業を行うことを当該工事会社で徹底する。

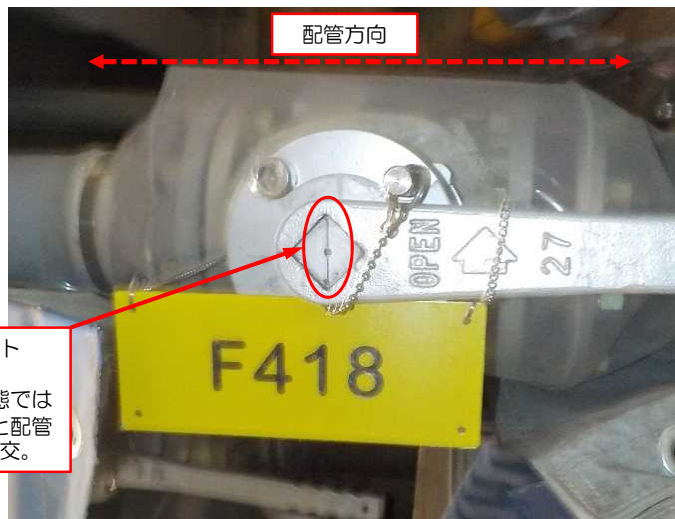
スリット

弁の閉状態ではスリットと配管方向が直交。
