# 高温焼却炉建屋内における 堰内漏えいについて

平成28年4月28日  
東京電力ホールディングス株式会社

## 発生事象の概要と時系列

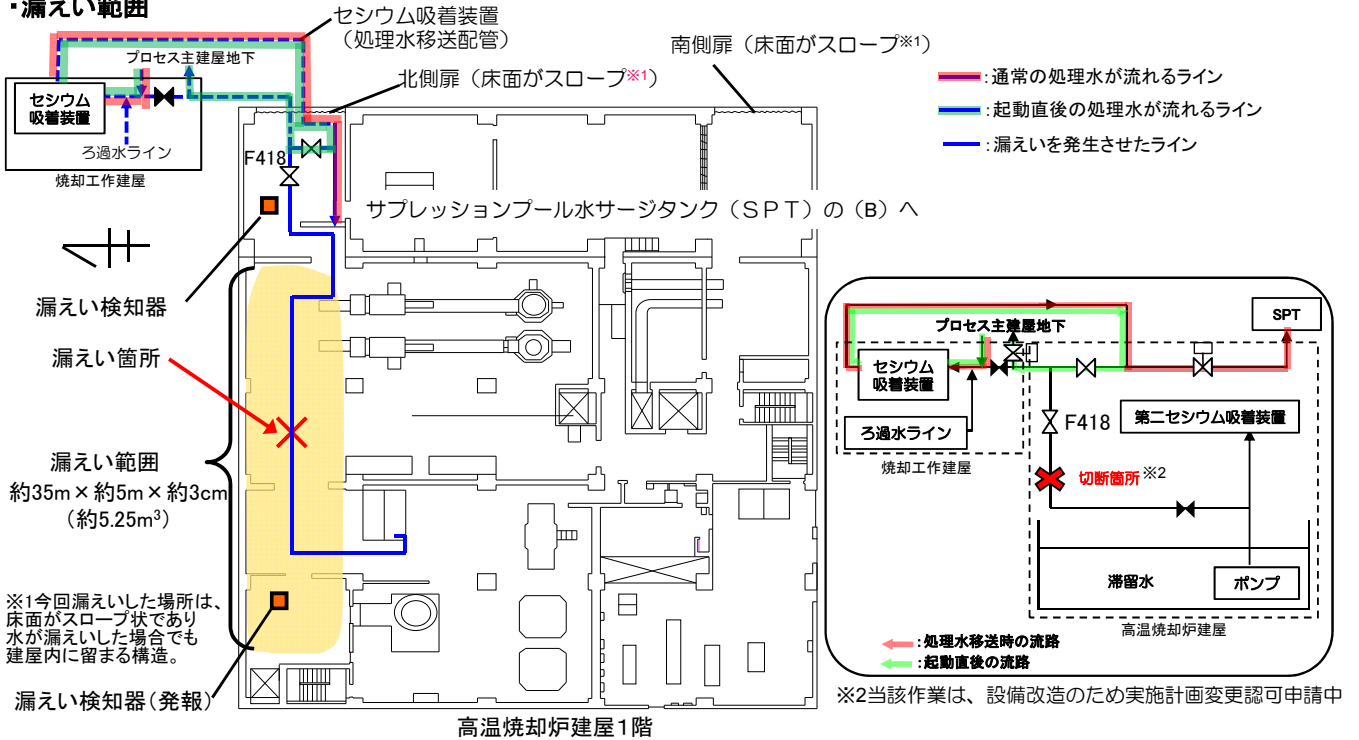
### ・漏えい範囲

・漏えい量: 約 5.25m<sup>3</sup> (約35m×約5mの範囲に深さ最大3cm程度の水が漏えい)

・漏えい水の分析結果: <sup>134</sup>Cs: 6.3 × 10<sup>4</sup> [Bq/リットル] <sup>137</sup>Cs: 3.2 × 10<sup>5</sup> [Bq/リットル] 全β: 4.8 × 10<sup>5</sup> [Bq/リットル]

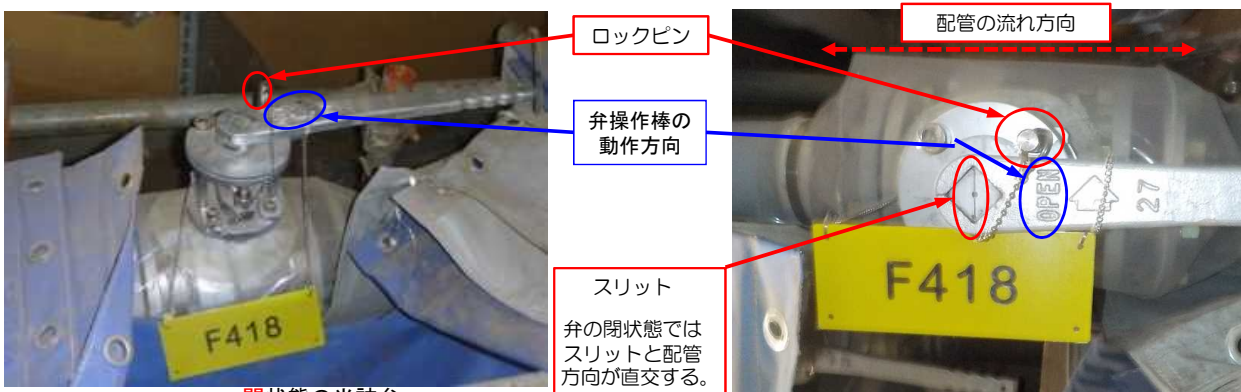
工事会社作業員より、2016年3月23日、当該配管の切断作業を開始する前に、当該弁のスリットが配管の流れ方向と直交であり、当該弁が閉状態となっていた旨の回答を得ている。しかし、漏えい発生後、当社工事監理員が現場で確認したところ、当該弁は開いていた。

- ・当該弁はボール弁であり、弁棒を操作棒で90度廻すことにより開閉する構造である。操作棒は容易に取り外せ、90度回転させて取り付けることもでき、今回の漏えい発生後の確認では、操作棒の方向は設置時の状態から90度異なっていた。
- ・開閉の確認は、弁棒頂部にあるスリットで行うべきであり、スリットが配管の流れ方向に直交すると閉状態となる。(スリットでしか弁開閉状態を識別できないため、開閉状態を誤認しやすい。)

工事会社作業員からは、作業開始前にスリットの方向で当該弁の開閉状態を確認したとの回答を得ているが、以下の状況を考えると、作業開始前の確認で当該弁の開閉状態を誤認し、開状態で配管切断作業を行った可能性は排除できない。

- 操作棒が、当初の設置状態から90度方向が変えられた状態となっていた。この経緯は特定できなかったが、操作棒の取り付け状態を変更した際に、当該弁を誤操作してしまった(閉から開に変えた)可能性は考えられる。
  - 配管が遮蔽材で覆われており配管流れ方向が確認しにくいこと、加えて工事会社の担当者一人での確認であったことから、立ち位置によっては配管流れ方向を誤認し、弁スリット方向を逆に判断した可能性は排除できない。
  - 当該弁が開状態であっても、系統が停止状態であれば、配管切断時に回収できる残水量は、当該弁が開状態で切断した場合とほぼ同じであり、残水量から弁の開閉状態を推測することは難しい。
  - 当日に当該配管を切断することを知り得たのは当該工事に携わるメンバーに限られるが、当該工事の担当者他全てのメンバーは、配管切断作業後休憩所に移動しており、別行動をとった者はいない。
  - 当該弁は、作業員の通行路から外れた位置に設置されており、更に足場パイプ材で組まれたフェンスを乗り越えなければ接近できないため、切断作業に関係ない者が容易に操作することも考えにくい。
- 聞き取り調査からも開操作を行ったものは確認されなかった。

ボール弁の構造と開閉確認の方法を図解で説明することを、当社工事監理員及び工事会社社員の教育資料等に盛り込むと共に、適宜現場にも掲示する。

操作棒の方向で弁の開閉状態の識別を行うことがないよう、ボール弁の操作棒を取り外し、弁から離れた位置に保管する。
