地下貯水槽周辺における放射性物質濃度の上昇について

2016年4月28日
東京電力ホールディングス株式会社

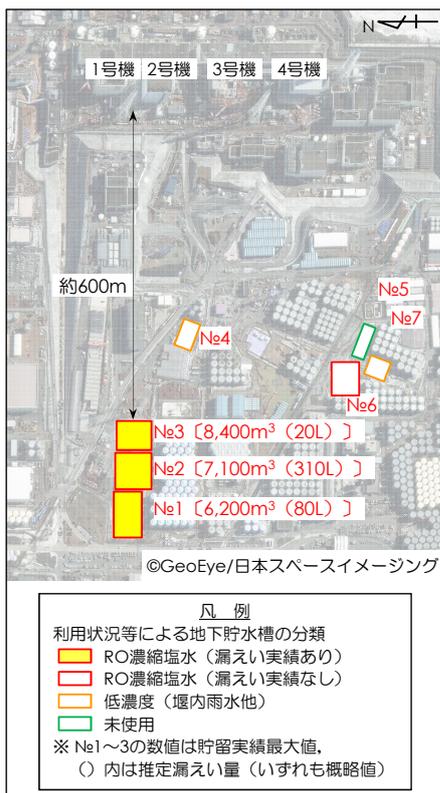
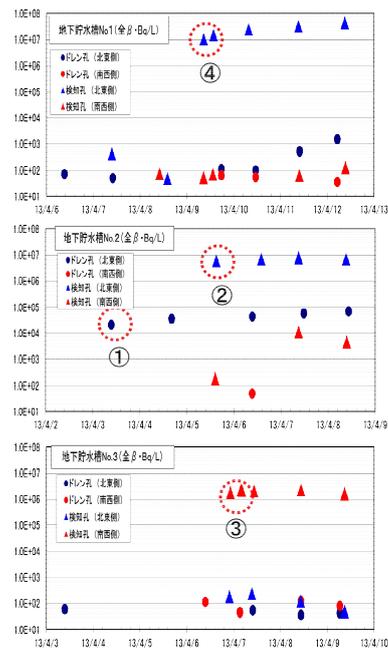
1-2 地下貯水槽の設置場所・漏えい事象

- 2013.1～
RO濃縮塩水を受入れ
・ Ne2：約7,100m³ (2013.3.2)
・ Ne3：約8,400m³ (2013.2.8)
その後、下記の漏えい事象が発生
- 2013.4.3
・ Ne2：ドレン孔
10⁴Bq/Lレベルの全βを検出 ...①
- 2013.4.5
・ Ne2：検知孔
10⁶Bq/Lレベルの全βを検出 ...②
→ Ne1へ移送 (2013.4.6～9)
- 2013.4.6
・ Ne3：検知孔
10⁶Bq/Lレベルの全βを検出 ...③
・ Ne3ドレン孔
10²Bq/Lレベルの全βを検出
- 2013.4.9
・ Ne1 (Ne2の貯留水を受入れ)：検知孔
10⁷Bq/Lレベルの全βを検出 ...④

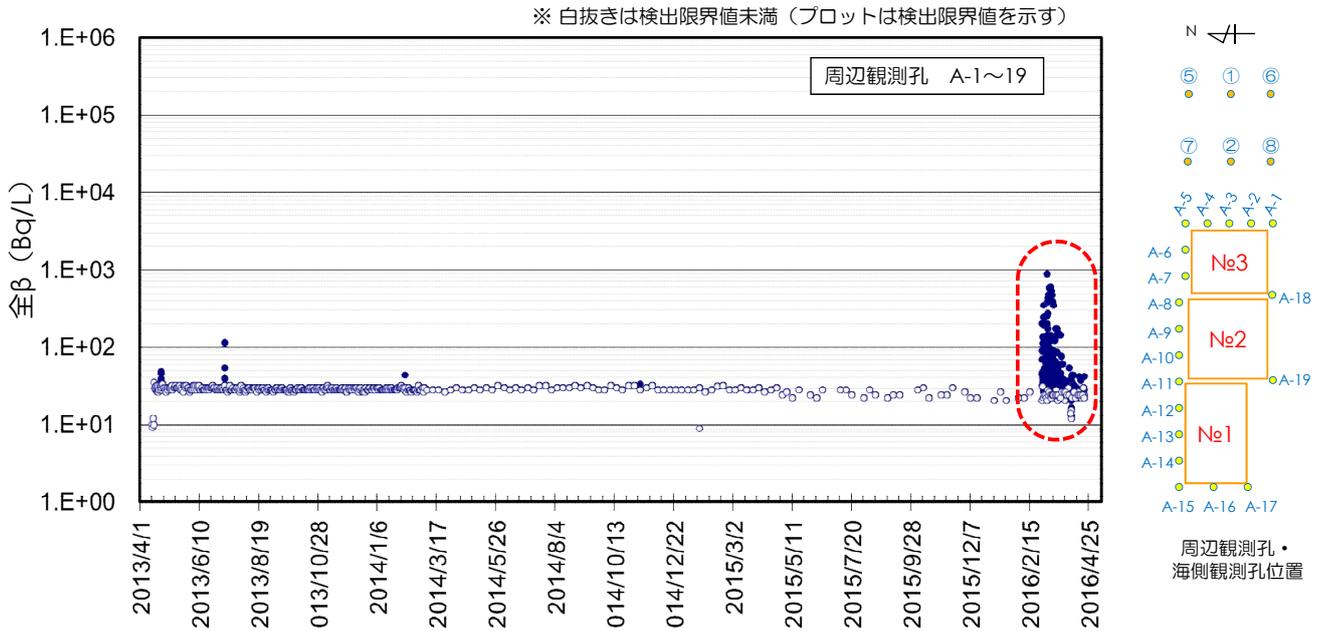
2-1 周辺観測孔の水質経時変化

- 検出限界値未満が継続していたが、2016.3に全β濃度が上昇（最大870Bq/L）、その後低下し、現在はほとんどが検出限界値未満

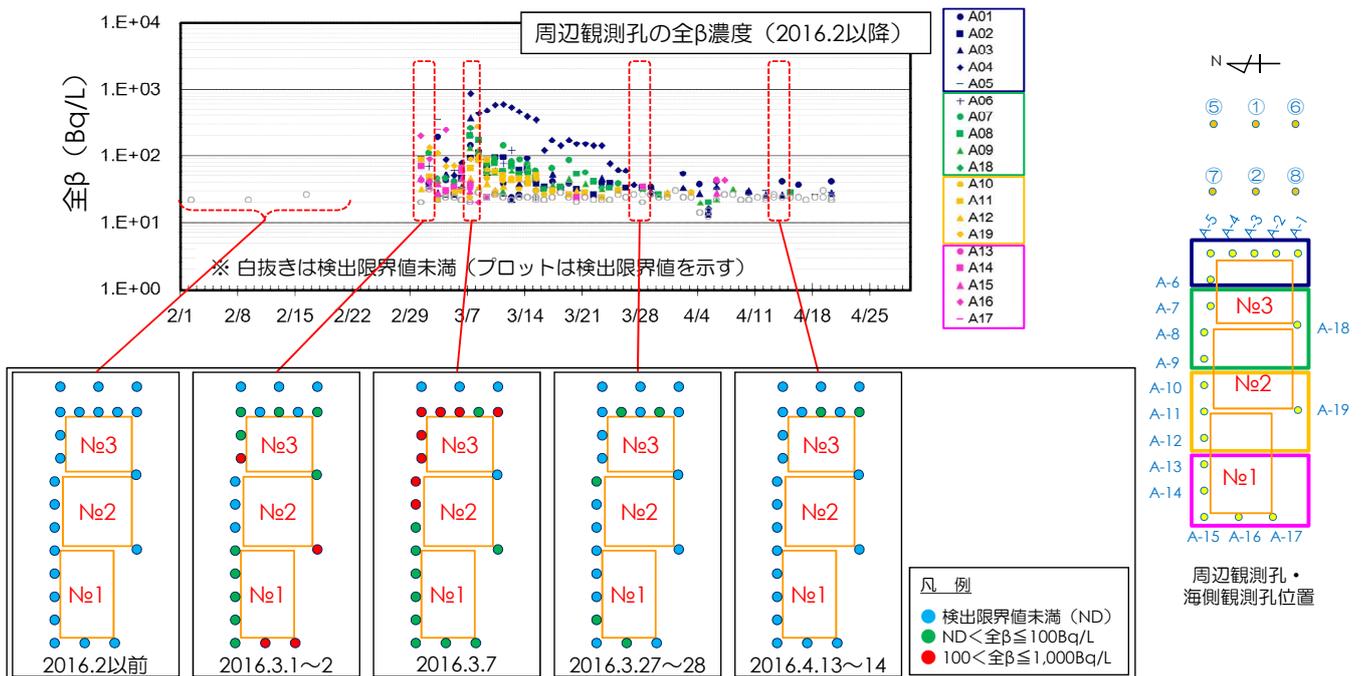
2-2 3月に発生した事象 ー周辺観測孔の全β濃度上昇ー

- 2016.3.1：Ne1の南西側観測孔（地下水の上流側）から 10^2 Bq/Lオーダーの全βを検出
- 2016.3.2：Ne1~3周辺の広範囲の観測孔で $10^1 \sim 10^2$ Bq/Lオーダー程度の全βを検出
- その後緩やかに低下し、2016.3下旬には、ほとんどが検出限界値未満となった

- 汚染起源の推定原因について調査したところ、過去の漏えい水の拡散や地表起源の汚染の可能性が考えられるものの、周辺観測孔のみの微小な濃度上昇でもあり、明瞭な汚染源を特定するに至っていない
- 引き続きモニタリングによる監視を継続する

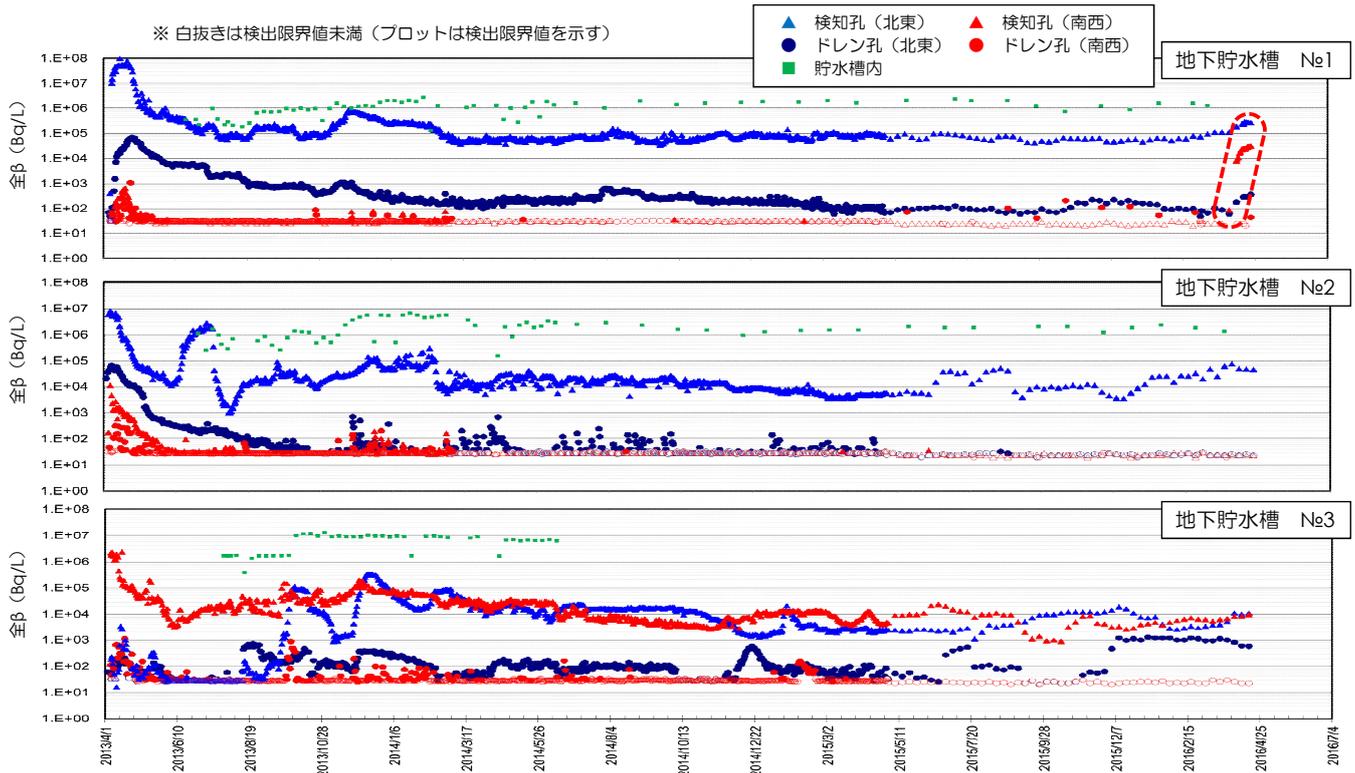
2-3 №1～3検知孔・ドレン孔の水質経時変化

- 2014以降、比較的安定的に推移していたが、2016.4に貯水槽№1の検知孔（南西側）で全β濃度が上昇
- 貯水槽№2,3の検知孔・ドレン孔の全β濃度については、過去の変動範囲内

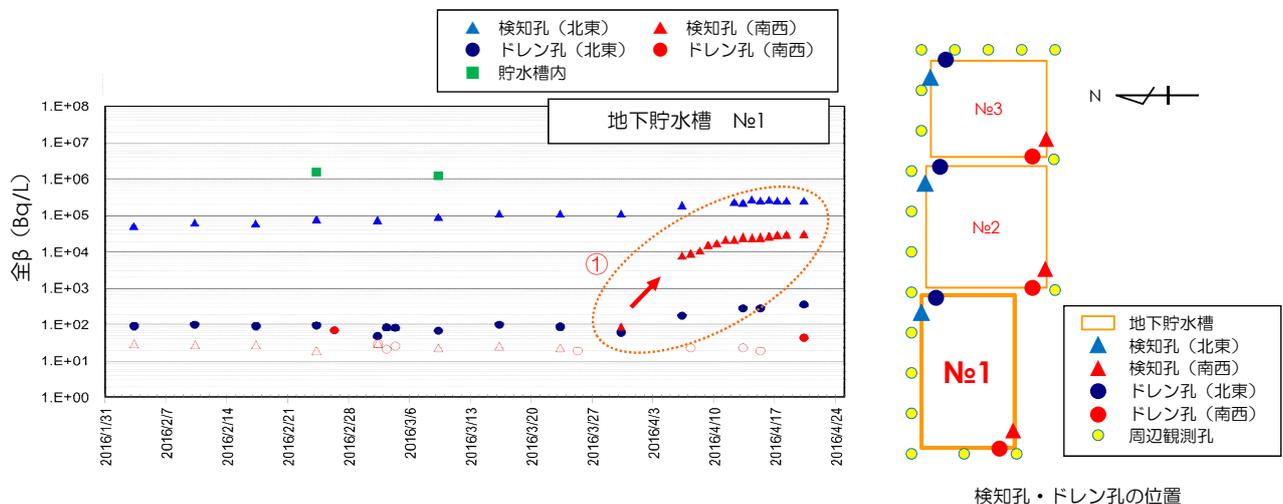
2-4 4月に発生した事象 ー貯水槽№1検知孔（南西側）の全β濃度上昇ー

- 2016.4.6：検出限界値未満が継続していた貯水槽№1の南西側において、検知孔で8,100Bq/Lの全βを検出し、その後緩やかに上昇が継続（4.21：31,000Bq/L） ...①
- 上記期間において、南西側ドレン孔および北東側検知孔・ドレン孔の全β濃度については、概ね過去の変動範囲内

- 貯水槽№1の検知孔（南西側）の濃度上昇の原因については、新たな漏えい発生の可能性は低く、北東側検知孔付近の漏えい水が南西側に移流・拡散した可能性が考えられるが、特定するには至っていない
- 引き続き、モニタリングによる監視を継続するとともに、原因が特定されるまでの間、汚染拡大防止のため、検知孔（北東）からの水の回収量増加を継続する

- ✓ 周辺観測孔、№1検知孔（南西側）の全β濃度上昇事象についての原因究明とモニタリングを継続するとともに、汚染拡大防止のため、**№1～3検知孔・№1ドレン孔からの汚染水回収を継続**する
- ✓ 貯水槽内残水のリスクへの対応や敷地の有効活用の観点から、過去に漏えいのあった**貯水槽№1～3を解体・撤去**する方向で検討を進めている
- ✓ №1～3の解体・撤去に向け、貯水槽の材料・構造を踏まえた検討に着手しており、内部充填も含め、本体の解体作業についての基本的な工法・工程を策定中
- ✓ 作業のための周辺環境整備として、ダスト対策・廃棄物対策等多岐にわたる課題（下記参照）があるものの、これらを解決しながら、解体・撤去を着実に進めていく
- ✓ H6北エリアタンクの使用停止後、当該エリアに隣接する**貯水槽№5（未使用）を活用したモックアップ等による工法検討**を実施し、解体・撤去作業に着手
- ✓ その他の貯水槽についても、№1～3の作業進捗を踏まえ、取扱いについて検討していくものとする

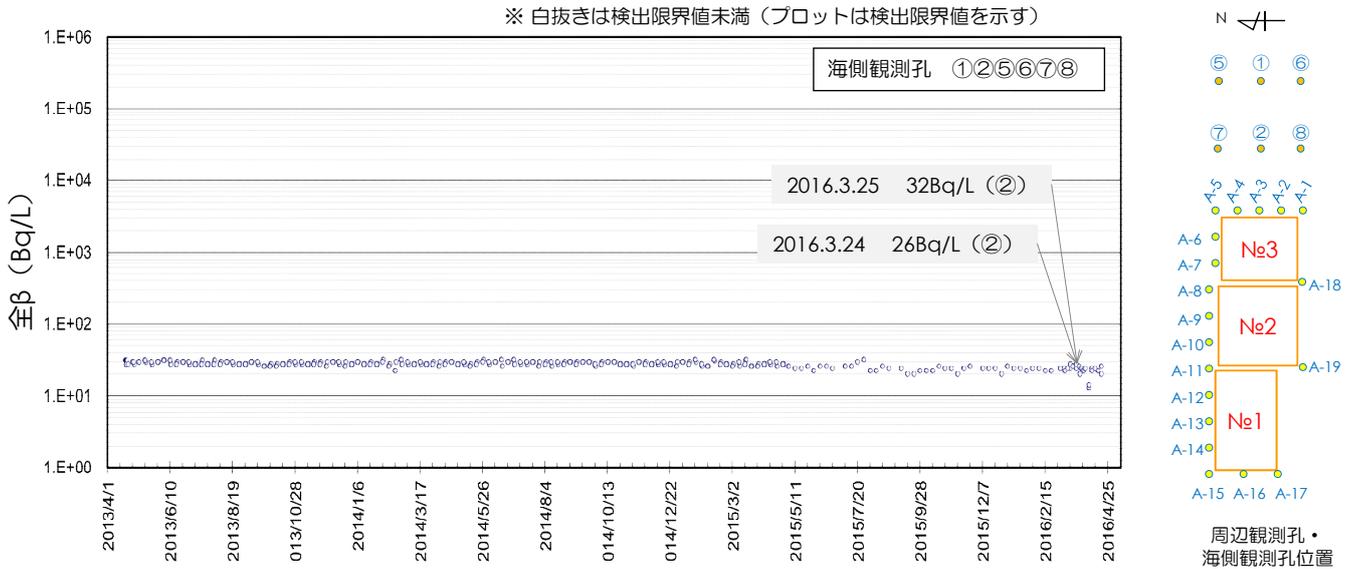
2-5 海側観測孔の水質経時変化

- 貯水槽№1～3及び周辺観測孔の下流側に位置する海側観測孔については、検出限界値未満および検出限界値と同等レベルが継続（検出限界値：約13～32Bq/L）

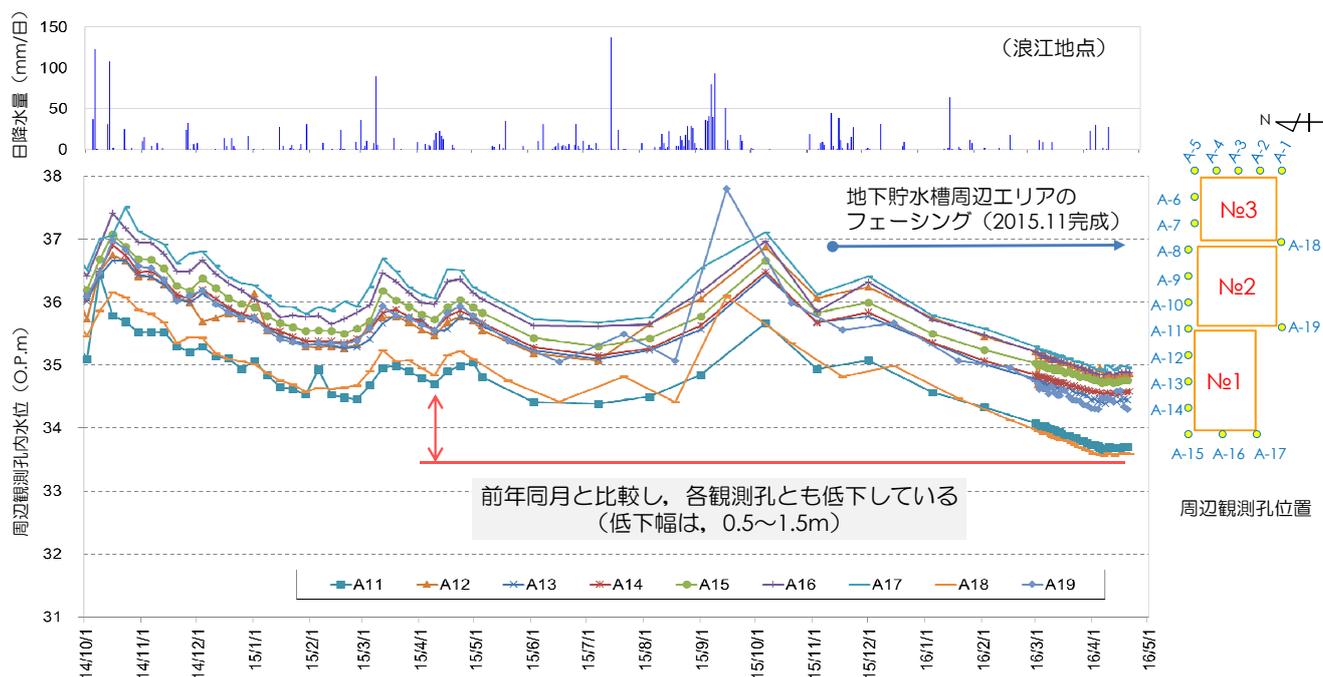
参考② 周辺観測孔の水位経時変化

- 地下水位は夏～秋（豊水期）に上昇し，冬～春（渇水期）に低下
- 地下貯水槽周辺エリアのフェーシング完了により，降雨時の地下水上昇が不明瞭になるとともに，地下水位は前年に比べて低下傾向（4月の比較で0.6～2m程度低下）

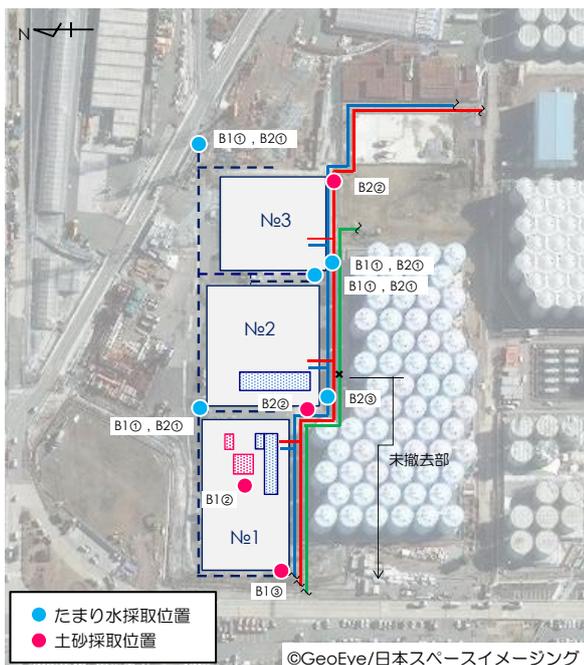
参考③ 地表の汚染に関する調査

■ [地下貯水槽上部の汚染源] と [地下貯水槽周辺エリアの汚染源] の影響を想定して、地表の汚染に関する調査を実施

検証方法	結果	備考
B1	①地下貯水槽周辺のたまり水の全β濃度を4箇所測定	全てND	ND値：288q/L
	②回収土の仮置箇所直下の土砂のSr-90濃度を4箇所、各2層で測定	全てND	ND値： 14~28Bq/kg
	③遮水シート端部の土砂のSr-90濃度を測定	ND	ND値：10Bq/kg
B2	①地下貯水槽周辺のたまり水の全β濃度を4箇所測定	全てND	B1①と同様
	②配管撤去箇所付近の土砂のSr-90濃度を2層で測定	[A-1近辺；No3南東] 30cm深：400Bq/kg 60cm深：270Bq/kg [A-19付近；No2南西] 30cm深：23Bq/kg 60cm深：100Bq/kg	
	③配管撤去箇所付近のたまり水の全β濃度を測定	288Bq/L	ND値：288q/L

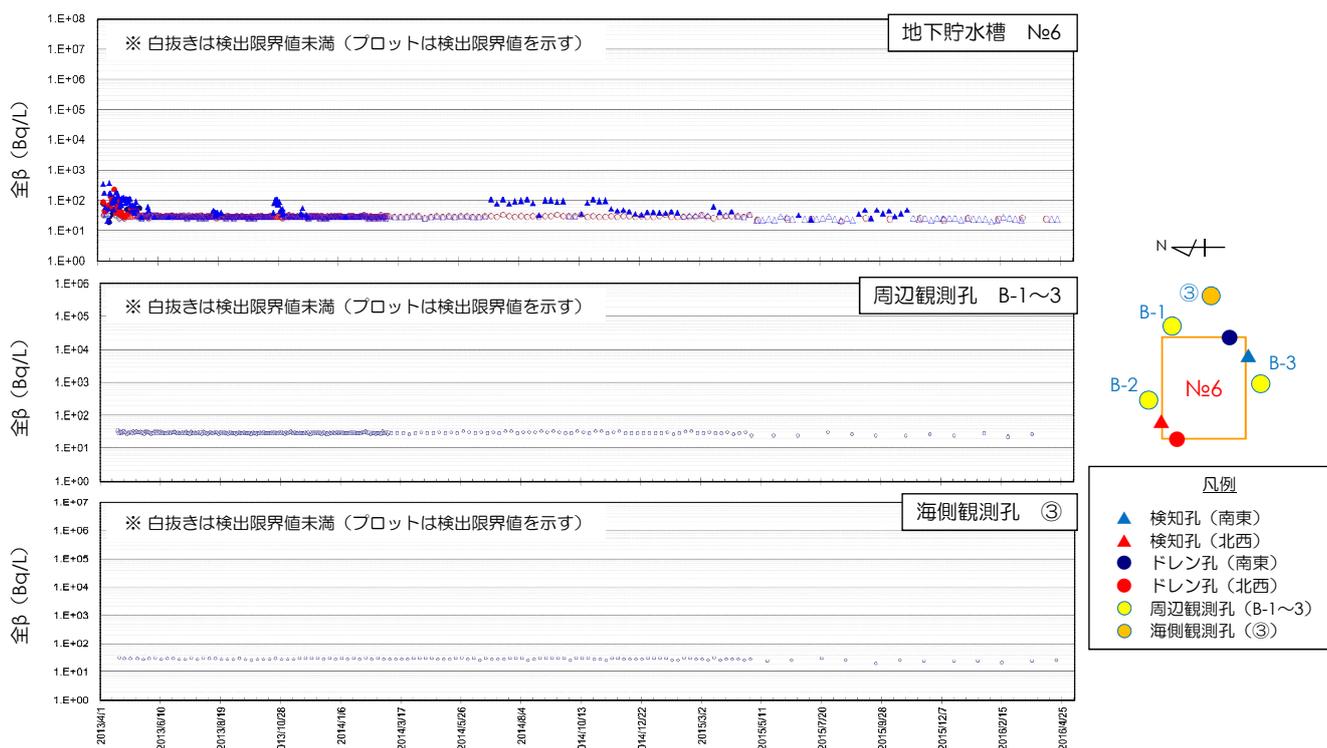
参考④ No6検知孔・ドレン孔並びにその周辺の水質経時変化

- 検知孔（南東）において時折 10^1 Bq/Lオーダーの全βが検出される他は検出限界値未満で推移
- 周辺観測孔・海側観測孔については検出限界値未満が継続
