循環ループ縮小化工事の 対応状況について

2016年 4月28日
東京電力ホールディングス株式会社

2-2. ポンプ分解点検結果及び異物混入原因調査

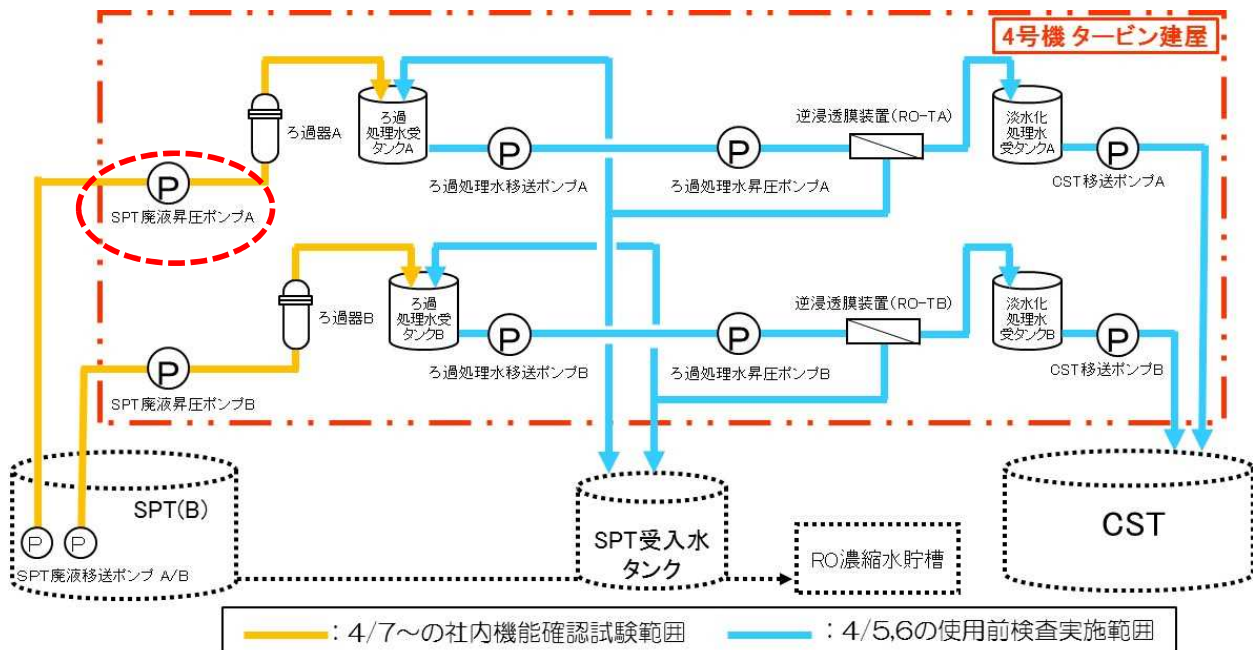
- 4/5,6：ろ過処理水受タンク～CSTの範囲（水色）の使用前検査を実施
- 4/7：SPT（B）～ろ過処理水受タンクの範囲（黄色）の社内の機能確認試験を開始
- 4/12：SPT廃液昇圧ポンプAが過負荷トリップ
- 4/14：SPT廃液昇圧ポンプAの分解点検を実施

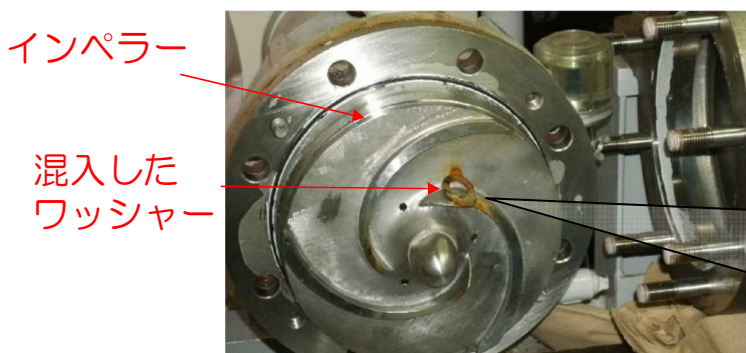
- SPT廃液昇圧ポンプAを分解したところ、ワッシャー（M12；外径26mm）がインペラーに噛み込んでいることを確認。
- 異物混入原因を調査した結果は以下の通り。
 - 機能確認試験実施範囲を構成する機器は、ポンプ、配管、弁、流量計等。
 - 混入が確認されたワッシャ（M12）と同じ仕様のワッシャは使用していない。
 - SPT廃液移送ポンプは、穴径6mmのストレーナを介して吸い込む構造であり、SPT（B）から吸い込んだ可能性はない。

➡ 製品出荷時もしくは現地施工時に異物が混入したと推定

SPT廃液昇圧ポンプA 分解点検状況

- ワッシャーが接触したインペラー等を確認した結果、**手入れ等で復旧可能**であることを確認し、手入れ等を実施の上復旧（4/22）。
- 他に異物が混入している可能性を否定できないため、仮設ストレーナを設置し、A/B系共に、**通水（系統フラッシング）**による異物除去を実施予定。
- 今回の異物が混入した原因調査及び対策検討は、**継続して実施**予定。

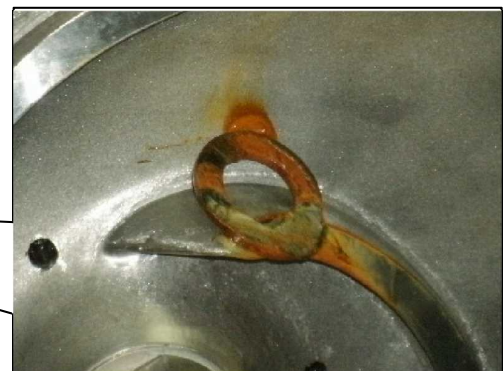
ワッシャー接触部拡大

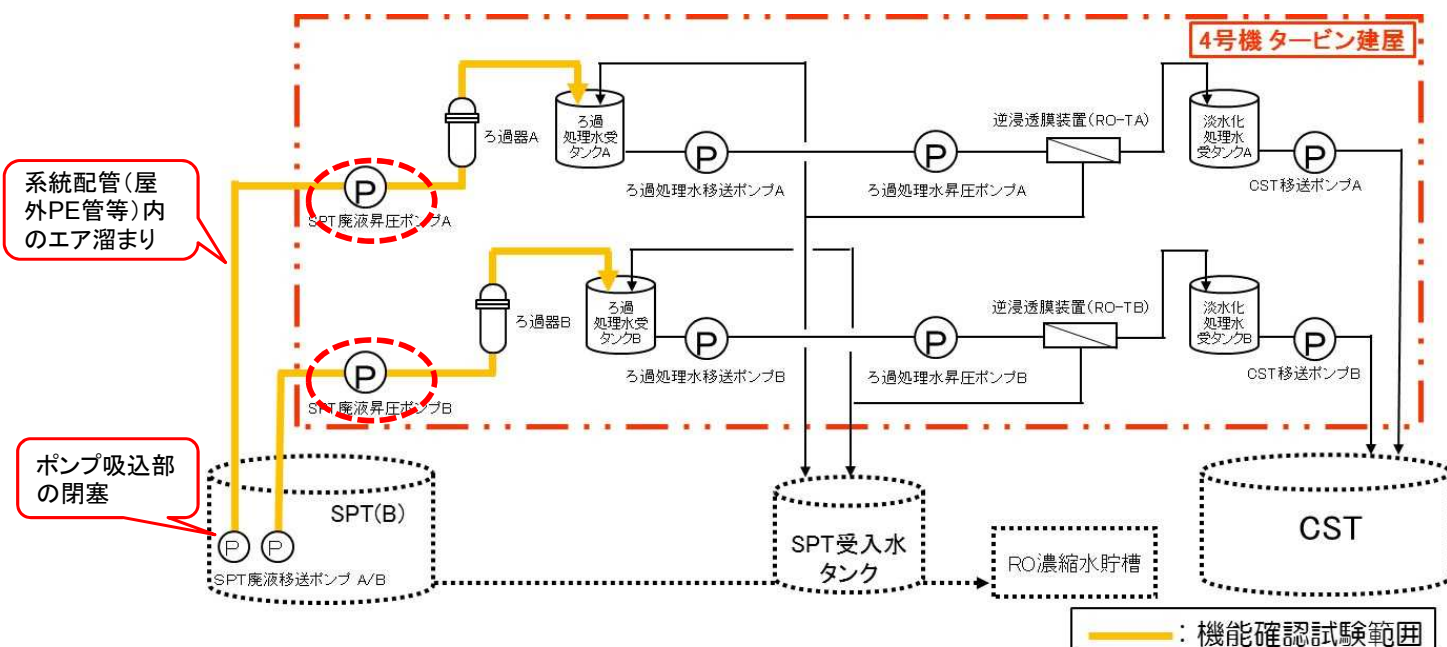
- 4/11：系統流量増加の際、A/B系共に、**定格流量（35m³/h）**に至る前（約30m³/h）にSPT廃液昇圧ポンプが**入口圧力低**でトリップする事象発生。
- 当該事象の原因として、**ポンプ性能低下（ポンプ吸込部の閉塞）**、**系統圧損上昇（エア溜まり、閉塞）**、**配管圧損の想定不足**等が考えられるため、当該原因の調査、対策は検討予定。

- 異物除去対策（系統フラッシング）を実施（B系：4月26日→異物なしを確認，A系：4月28日確認予定）。
- 定格流量での運転が実施できていない原因調査（SPT廃液移送ポンプの状況は4月25日に異常がないことを確認済，系統配管エア溜まりは調査中）を実施の上，必要な対策を検討・実施予定。
