既設多核種除去設備 吸着塔14A出口弁から堰内への滴下事象について

2017年1月26日

東京電力ホールディングス株式会社

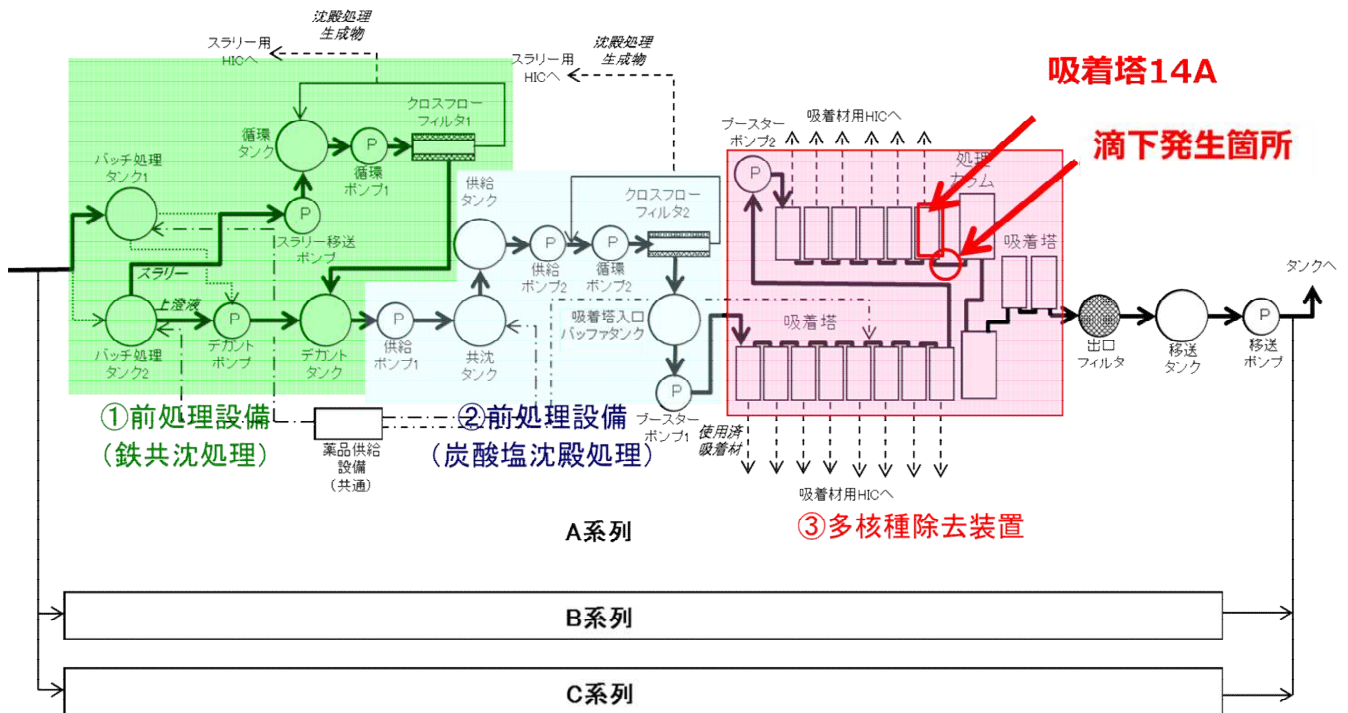
■ 滴下発生箇所

- 既設多核種除去設備A系吸着塔14Aの出口弁（F431A）のグランド部からの滴下および下部の漏えい水受けパン内に溜り水を確認。
- グランド部の増締めにより滴下は停止。
- なお、事象確認時、多核種除去設備は循環待機中（処理を行っていない状態）であった。

- 19:00頃 既設多核種除去設備建屋内において、A系吸着塔14Aの出口弁（F431A）のグランド部より5分に1滴程度の滴下があること、および溜り水（約15cm×15cm）を協力企業作業員が確認。
- 19:45頃 運転員により当該弁のグランド部の増締めを行い、滴下が停止したことを確認。滴下した水の拭取りを実施し、念のためビニール養生を実施。

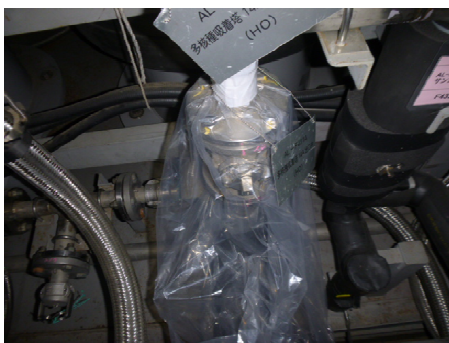
滴下発生箇所（袋養生実施後）

- A系吸着塔14A出口弁（F431A）のグランド部より5分に1滴程度の滴下及び下部の漏えい水受けパン内に溜り水を確認
- グランド増し締めを実施し、滴下が止まったことを確認。念のため袋養生を実施。

- 既設多核種除去設備のその他の弁について、グランドの締め付け状況（緩み具合）を確認し、対策を検討・実施していく

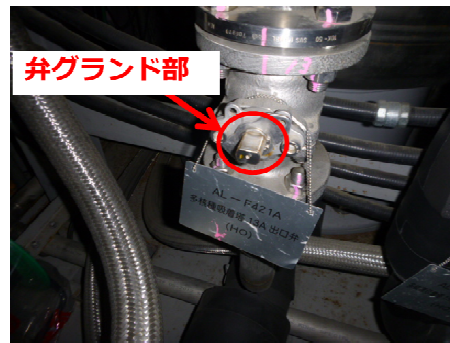
参考) グランド部の様子
同型弁(吸着塔13A出口弁)の状況

弁グランド部
