建屋内RO循環設備A系弁グランドからの漏えいについて

2017年1月26日

東京電力ホールディングス株式会社

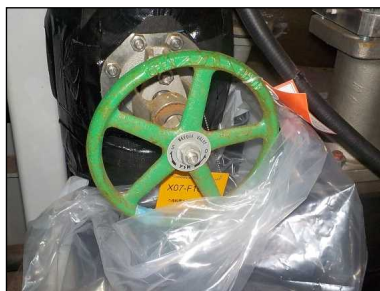
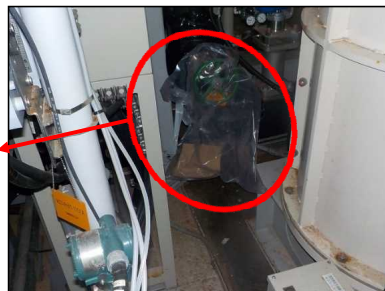
- ろ過器の開放点検に伴うアイソレとして、当該弁を2017年1月7日に、**全開から全閉に操作を実施**。
- 1月9日の巡視点検において、当該弁のグランド部から、2秒に1滴の漏えいがあることを確認。
- 弁グランドボルトの**増し締めにより、漏えいが止まった**。
- 当該弁は、新設弁であり、**工場出荷時に弁グランドボルトのトルク確認を実施**。
- 建屋内RO循環設備の運転開始後、今回のアイソレに伴い、**初めて当該弁の開閉操作を実施した**。

ろ過処理水受タンクA入口弁
(当該弁のグランド部より漏えい)

当該弁の**操作は、新設後初めて**であり、パッキンのなじみ不足等によりグランドパッキンの状態が変化しやすかったと考えられる。

当該弁の**増し締め**により、漏えいがないことを確認。

新設した建屋内RO循環設備における**類似弁に対して、弁グランドボルトの締め確認を実施**する。

また、**初回の弁操作でグランドから漏えいしたこと**から、今後、**新設弁の初回の弁操作時にグランド部の状態確認を注意深く行う**。
