4号機使用済燃料プール循環冷却設備 一次系冷却水の漏えいについて

2017年1月26日

東京電力ホールディングス株式会社

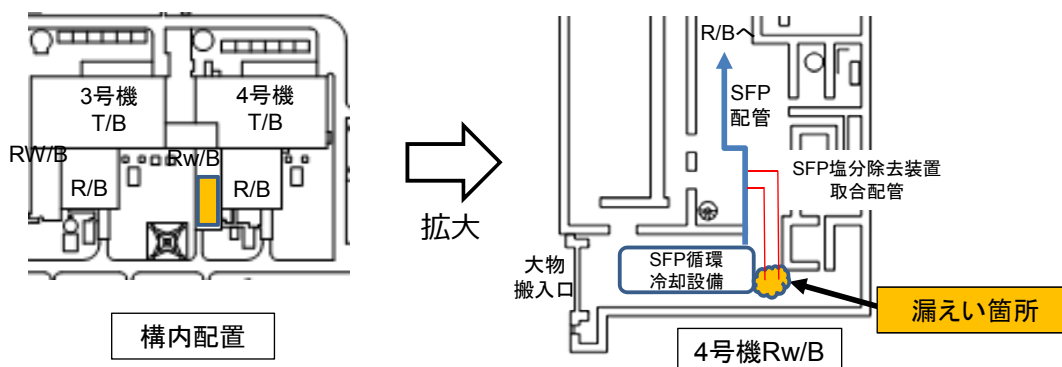
- 発生日時 : 2017年1月12日11時頃
- 発生場所 : 4号機廃棄物処理建屋(以下、Rw/Bという) 1階 大物搬入口
- 漏えい箇所 : 4号機使用済燃料プール(以下、SFPという) 循環冷却設備一次系とSFP塩分除去装置を接続する取合配管の接続口
- 漏えい量 : Rw/B内の堰内に約1.5リットル
- 性状 : 4号機使用済燃料プール循環設備一次系冷却水
 - ・ Cs-137 : 4.9×10^3 Bq/L
 - ・ Cs-134 : 4.5×10^2 Bq/L
 - ・ Co-60 : 6.9×10^3 Bq/L

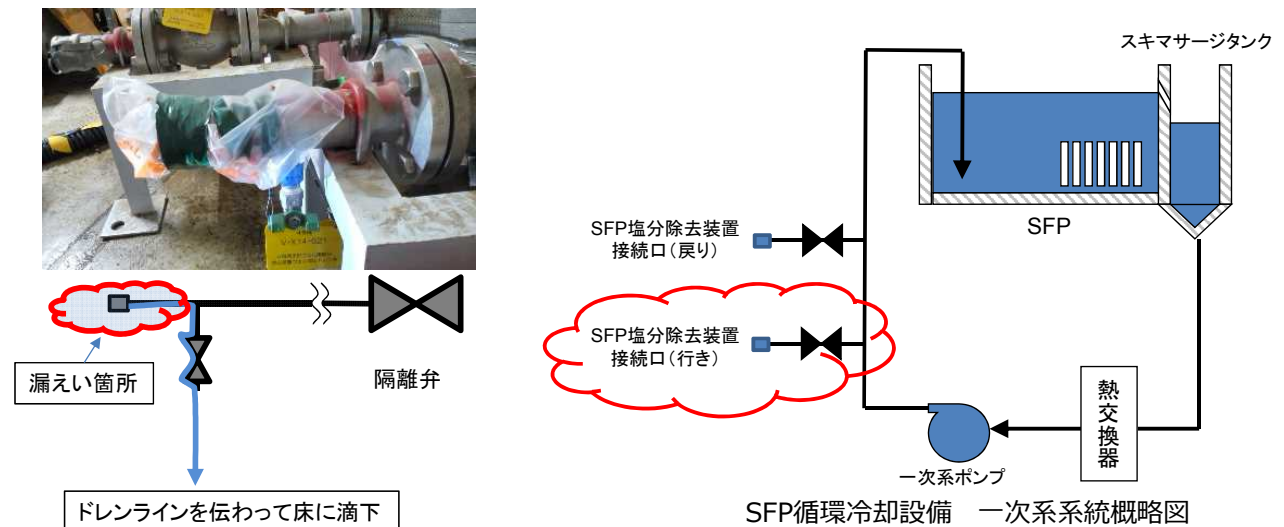
■ 現場状況

- 取合配管接続口の上流側に設置されている**全閉運用の隔離弁のシートリークが原因**
- 隔離弁は至近の作業で**操作の実績はない**（1年以上、全閉状態であった）
- 取合配管接続口は異物混入防止のため**袋養生していた**
- 当該箇所のパトロール頻度は1ヶ月に1回実施しており、至近のパトロール（1/3）において、水たまりがないことを確認している

- 取合配管接続口の上流側に設置されている**隔離弁のシートリーク**
- 取合配管接続口に**閉止プラグがなかった**
- 隔離弁がシートリークに至った原因については現在不明

- 取合配管接続口に閉止プラグ取付を実施（漏えいのないことを確認）
- 他号機の接続口についても閉止プラグ取付を実施

- 隔離弁の分解点検を実施するとともに、シートリークに至った原因の究明を行う。
