タービン建屋東側における 地下水及び海水中の放射性物質濃度の状況について

2017年1月26日

東京電力ホールディングス株式会社

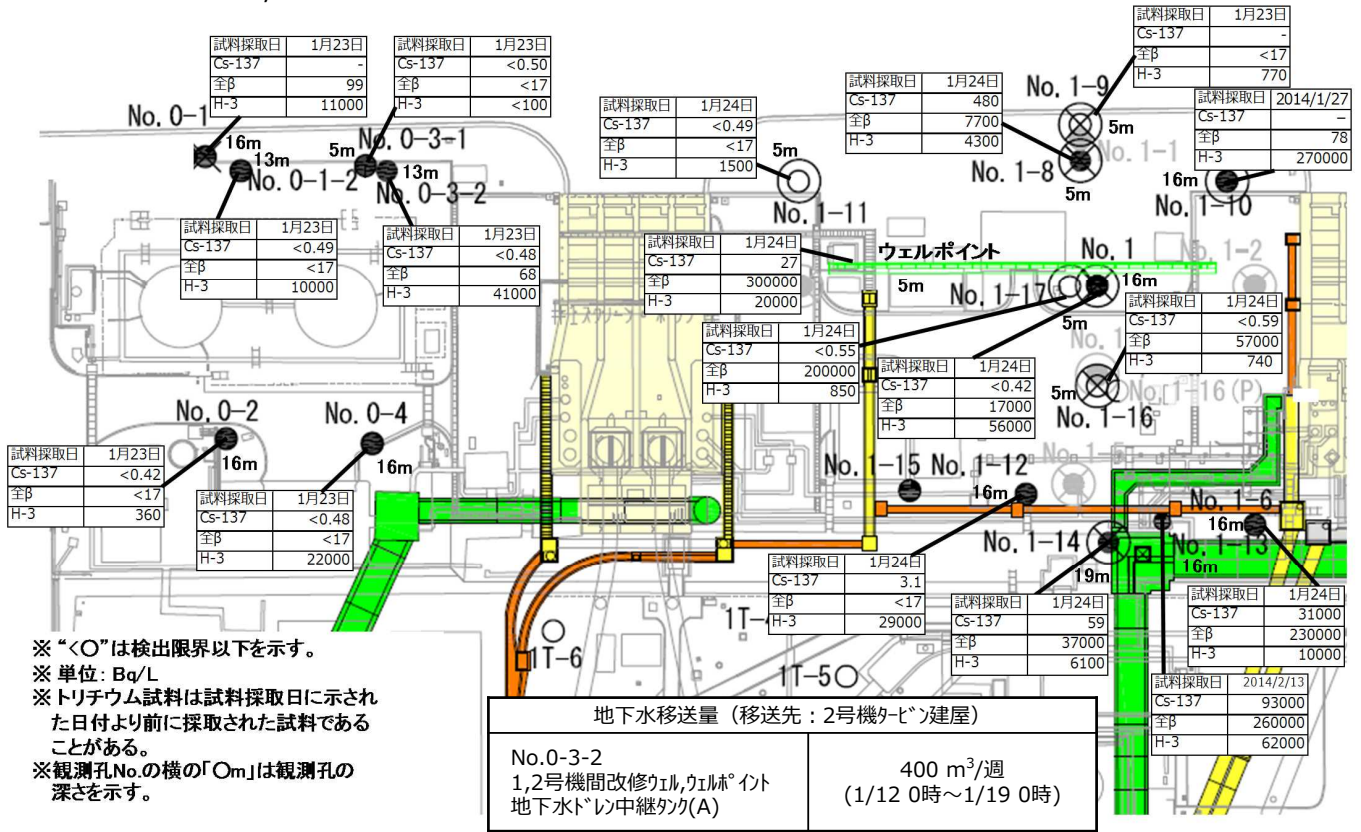
<1号機北側、1,2号機取水口間>

- No.0-1でH-3濃度について2016.10より緩やかな上昇傾向にあり、現在10,000Bq/ℓ程度となっている。
- No.0-3-2でH-3濃度について2016.1より緩やかな上昇が見られていたが、2016.10中旬より横ばい傾向にあり、40,000Bq/ℓ程度で推移している。

- No.1-6で全β濃度について2016.7より低下が見られていたが、2016.10中旬より横ばい傾向にあり、25万Bq/ℓ程度で推移している。
- No.1-16で全β濃度について2016.8以降6,000Bq/ℓまで低下した後に上昇していたが、2016.10中旬から低下傾向にあり、現在60,000Bq/ℓ程度となっている。
- No.1-17でH-3濃度について2016.3以降40,000Bq/ℓから低下、上昇を繰り返していたが、2016.11中旬から低下傾向にあり、現在800Bq/ℓ程度となっている。

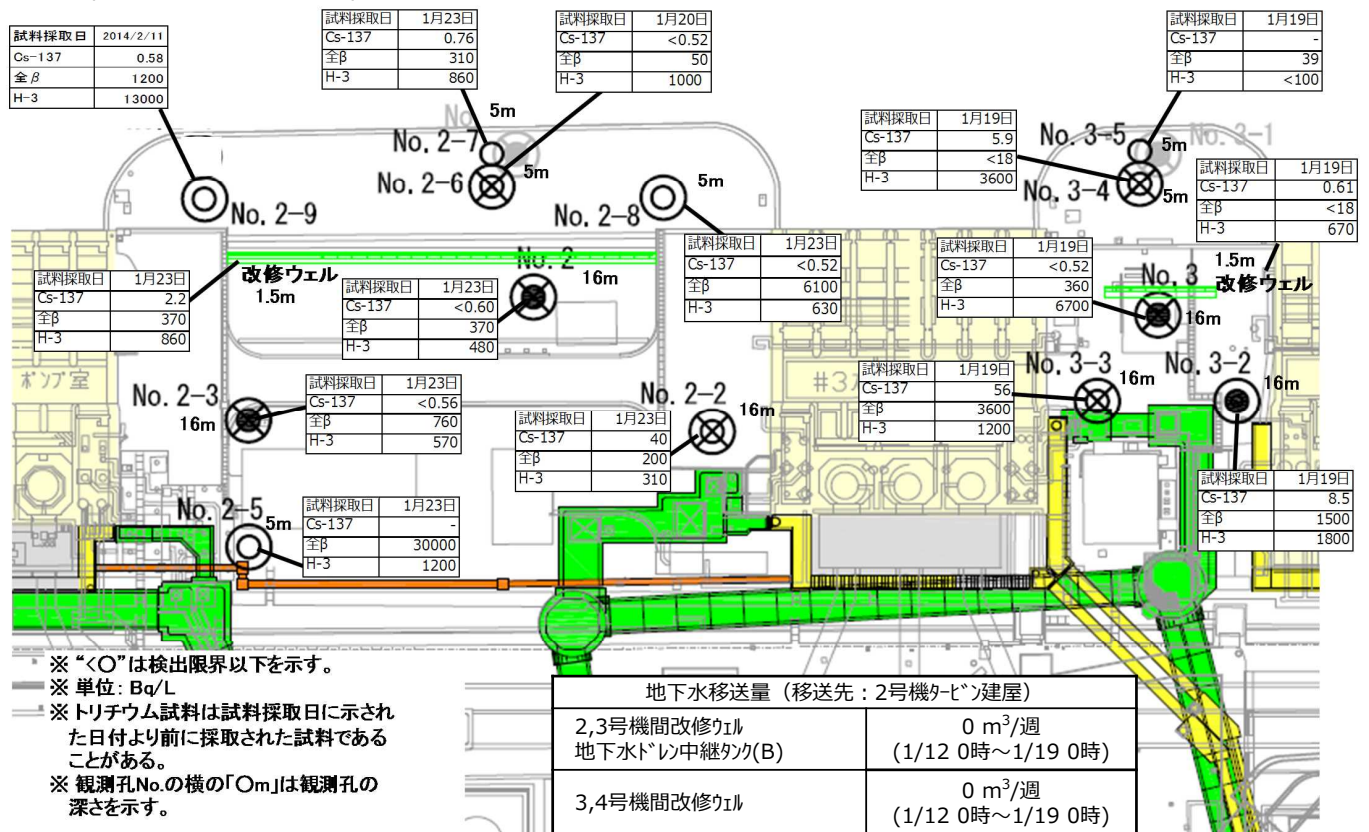
<2,3号機取水口間、3,4号機取水口間>

- No.2-3でH-3濃度について4,000Bq/ℓ程度で推移し2016.11より低下していたが、現在横ばい傾向にあり、500Bq/ℓ程度で推移している。
- No.2-5で全β濃度は2015.11以降50万Bq/ℓ程度まで上昇した後、2016.1以降から低下傾向にあったが、2016.10中旬より緩やかな上昇傾向にあり、現在60,000Bq/ℓ程度となっている。

- No.3-2でH-3濃度と全β濃度が2016.9より上昇が見られていたが、10月末のH-3濃度3,000Bq/ℓ、全β濃度3,500Bq/ℓをピークに緩やかな低下傾向にあり、現在はそれぞれが上昇前より若干高い1,500Bq/ℓ程度となっている。
- No.3-3でH-3濃度について2016.9より上昇が見られていたが、11月始めの2,500Bq/ℓをピークに穏やかな低下傾向にあり、現在は上昇前より若干高い1,500Bq/ℓ程度となっている。
- No.3-4でH-3濃度について2016.9より低下が見られていたが、10月末の2,500Bq/ℓから緩やかな上昇傾向にあり、現在は低下前より若干低い3,500Bq/ℓ程度となっている。
