H4・H6エリアタンク漏えいによる汚染の影響調査

- ①追加ボーリング観測孔の放射性物質濃度推移
- ②地下水バイパス調査孔・揚水井の放射性物質濃度推移
- ③排水路の放射性物質濃度推移
- ④海水の放射性物質濃度推移

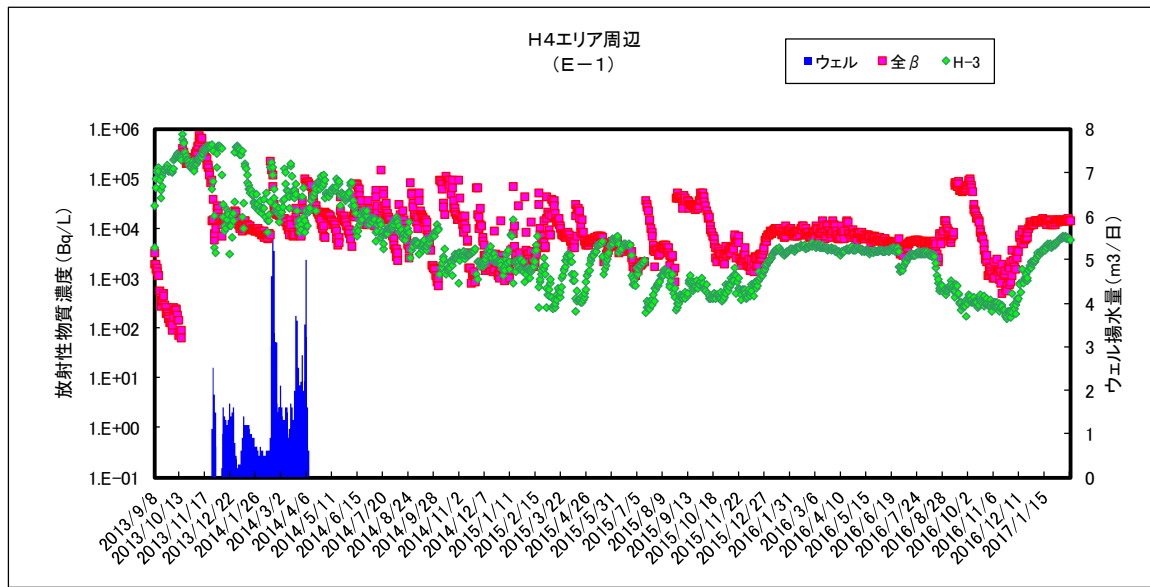
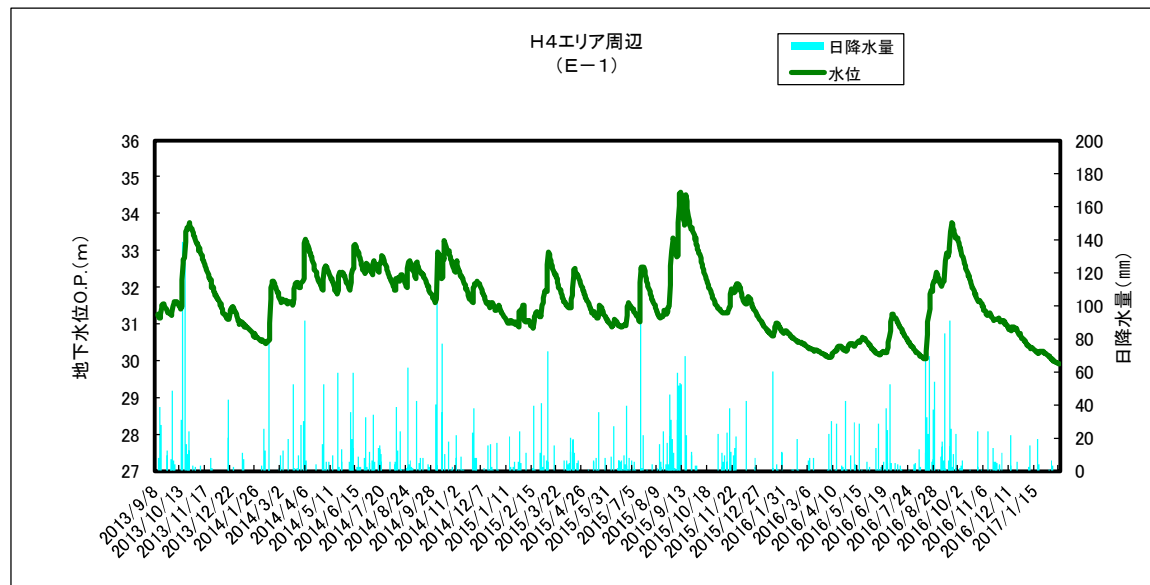
観測孔E-1の放射性物質濃度と降水量、地下水位との関係

←
←
 揚水停止 揚水量低下 2014.4.8~ 揚水停止

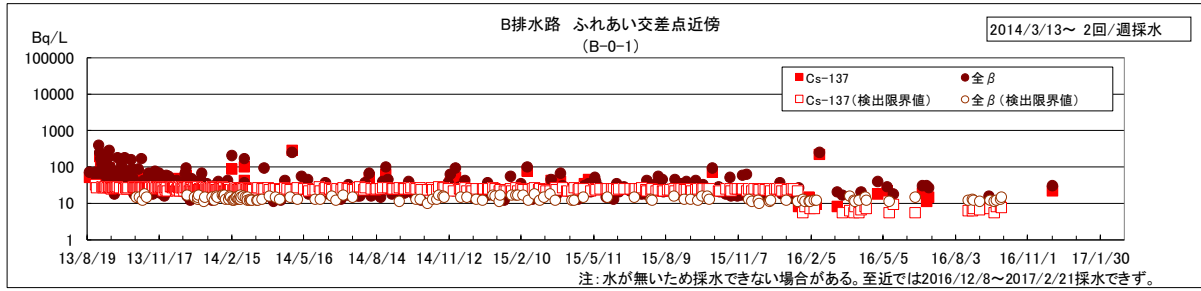
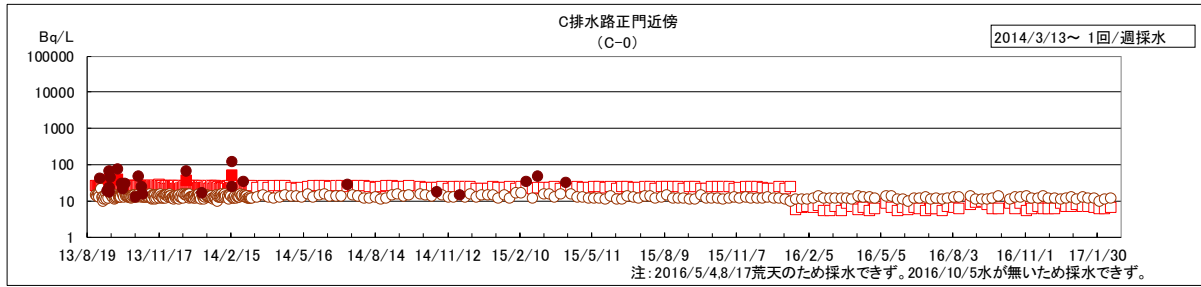
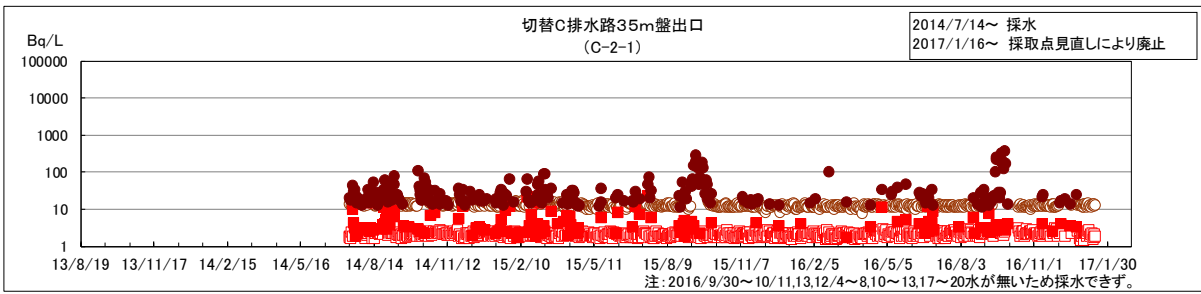
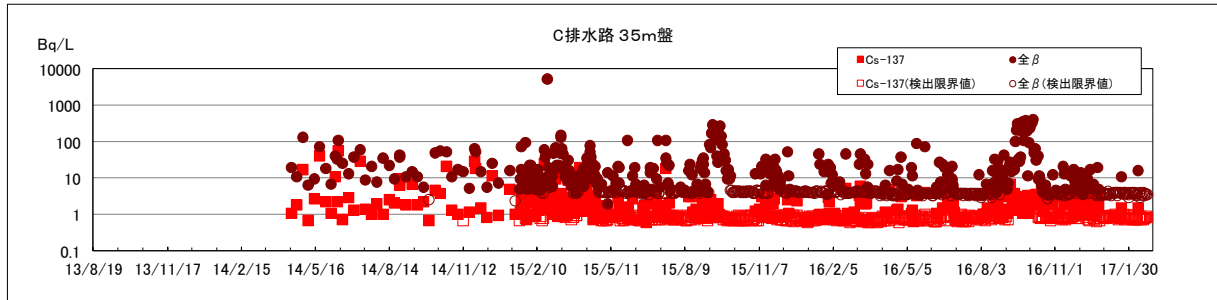
③排水路の放射性物質濃度推移

(注)
Cs-134,137の検出限界値を見直し(B排水路ふれあい交差点近傍: 1/21~, C排水路正門近傍: 1/20~)。

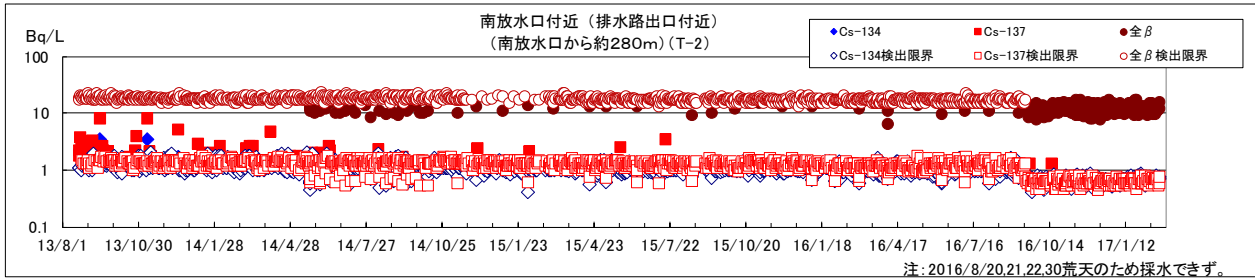
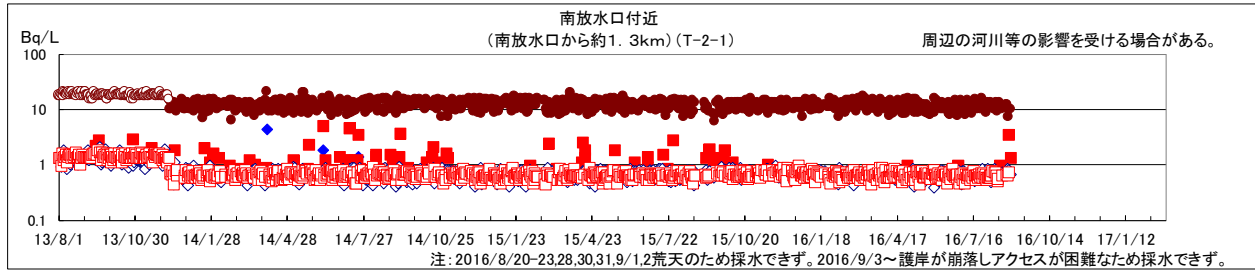
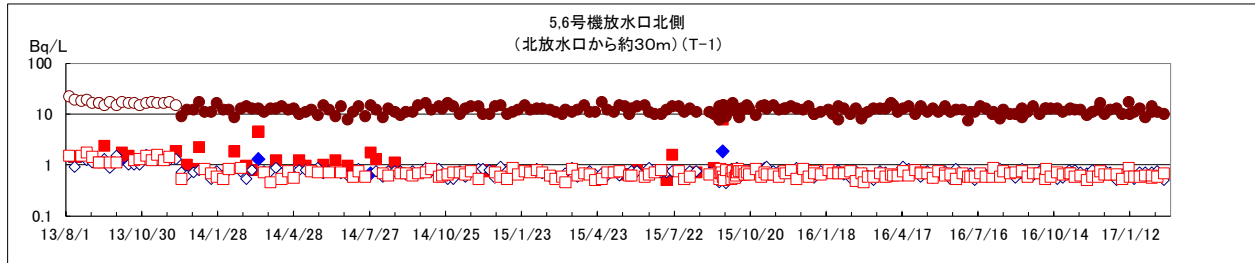
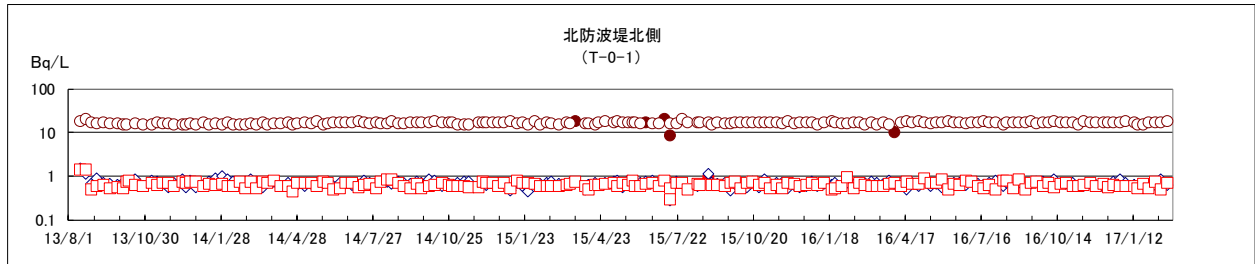
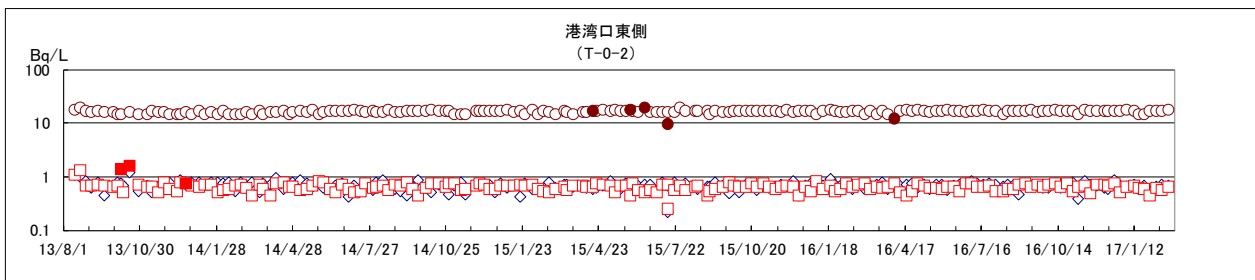
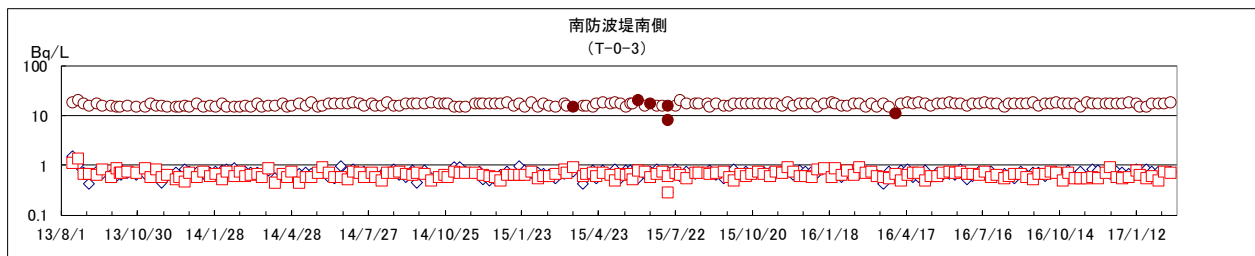
④海水の放射性物質濃度推移

南放水口付近（排水路出口付近）：地下水バイパス排水中に検出限界値を下げて分析したのもも表示している。

2016/9/15～全βの検出限界値を見直し(20→5Bq/L)。

2017/1/27～防波堤補修のため南放水口より約330m南の地点から約280m南の地点へ変更。

北防波堤北側、港湾口東側、南防波堤南側：全βの検出が増えたため15/7/13は第三者機関においても検出限界値を下げて分析したのもも表示している。
