タービン建屋東側における 地下水及び海水中の放射性物質濃度の状況について

2017年2月23日

東京電力ホールディングス株式会社

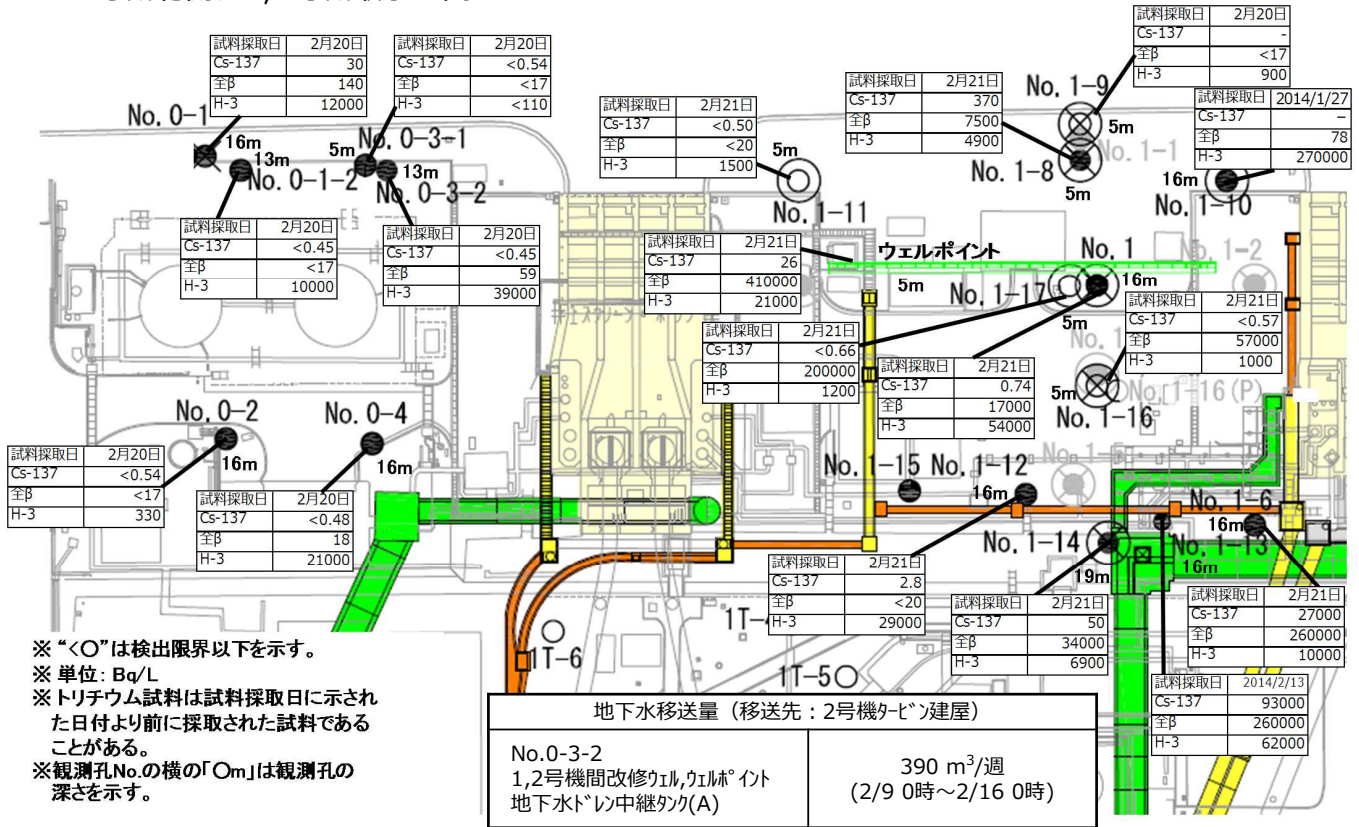
<1号機北側、1,2号機取水口間>

- No.0-1でH-3濃度について2016.10より緩やかな上昇傾向にあり、現在10,000Bq/l程度で横ばい傾向にある。
- No.0-3-2でH-3濃度について2016.1より緩やかな上昇が見られていたが、2016.10中旬より横ばい傾向にあり、40,000Bq/l程度で推移している。

- No.1-6で全β濃度について2016.7より低下が見られていたが、2016.10中旬より横ばい傾向にあり、25万Bq/l程度で推移している。
- No.1-16で全β濃度について2016.8以降6,000Bq/lまで低下した後に上昇していたが、2016.10中旬から低下傾向にあり、現在60,000Bq/l程度となっている。
- No.1-17でH-3濃度について2016.3以降40,000Bq/lから低下、上昇を繰り返し、2016.11中旬から低下傾向にあったが、現在は低下前と同程度の1,000Bq/l程度となっている。

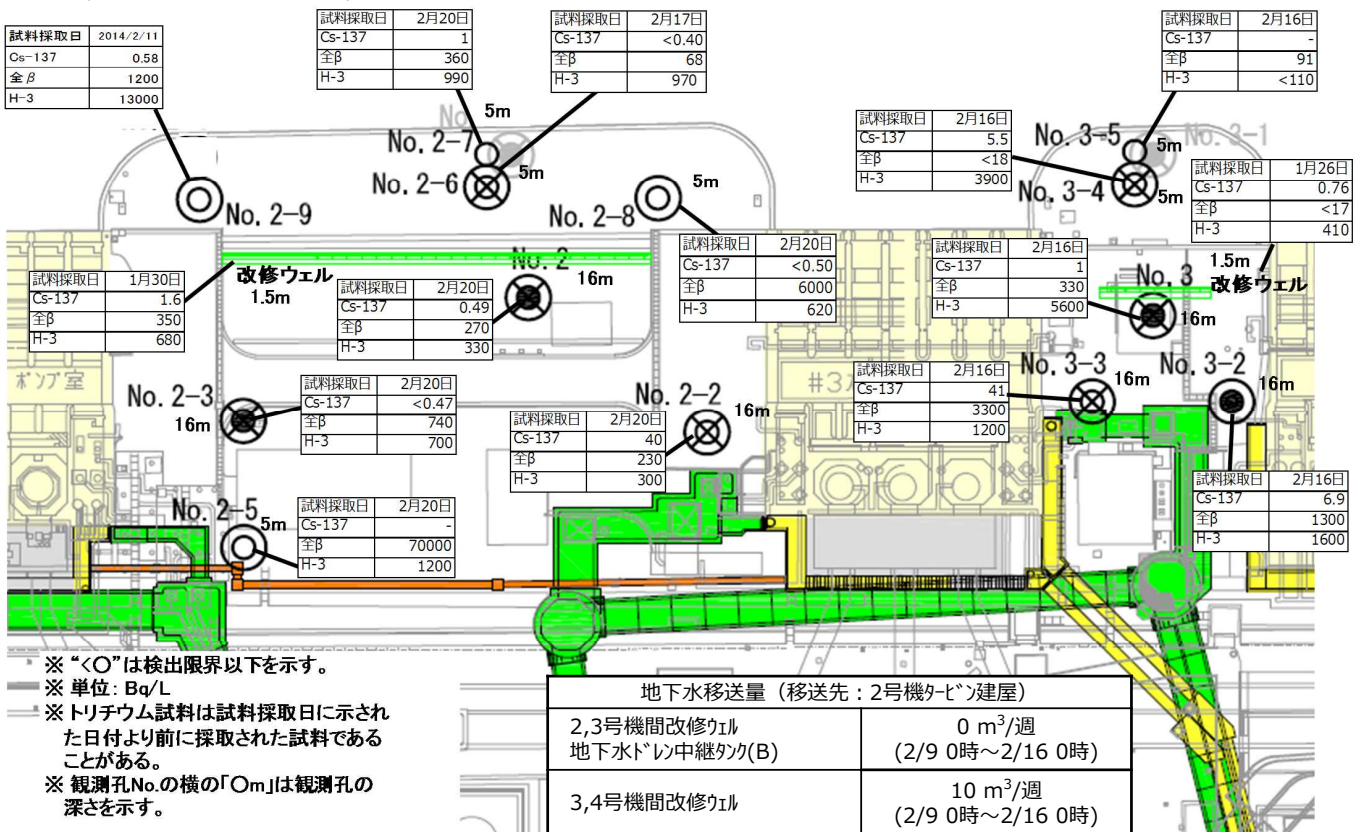
<2,3号機取水口間、3,4号機取水口間>

- No.2-3でH-3濃度について4,000Bq/l程度で推移し2016.11より低下していたが、現在横ばい傾向にあり、500Bq/l程度で推移している。
- No.2-5で全β濃度は2015.11以降50万Bq/l程度まで上昇した後、2016.1以降から低下し、2016.10中旬より上昇傾向にあったが、現在60,000Bq/l程度で横ばい傾向にある。

- No.3-2でH-3濃度と全β濃度が2016.9より上昇が見られていたが、10月末のH-3濃度3,000Bq/l、全β濃度3,500Bq/lをピークに緩やかな低下傾向にあり、現在はそれぞれが上昇前より若干高い1,500Bq/l程度となっている。
- No.3-3でH-3濃度について2016.9より上昇が見られていたが、11月始めの2,500Bq/lをピークに穏やかな低下傾向にあり、現在は上昇前より若干高い1,500Bq/l程度となっている。
- No.3-4でH-3濃度について2016.9より低下が見られていたが、10月末の2,500Bq/lから緩やかな上昇傾向にあり、現在は低下前と同程度の4,000Bq/l程度となっている。

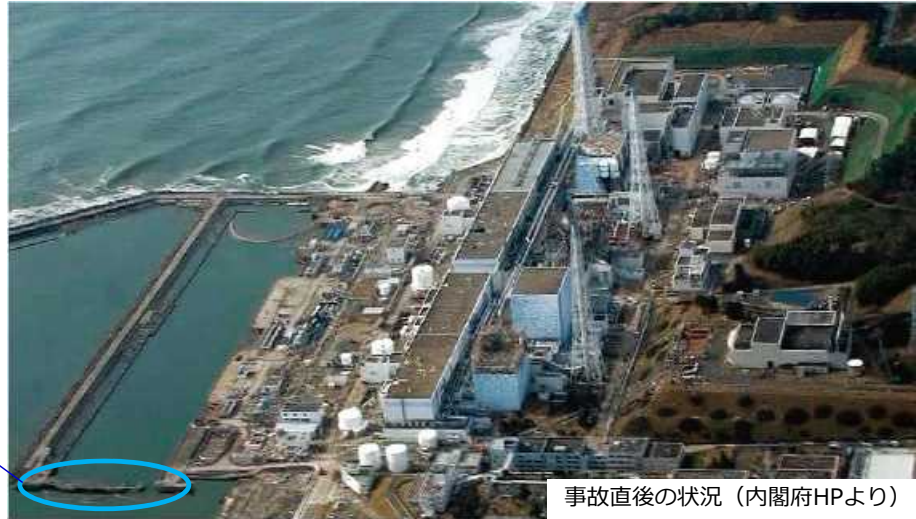
事故直後の状況（内閣府HPより）

- 昨年11月22日の地震に伴う津波により、1～4号機取水路開渠入口に設置したシルトフェンスが破損。1月25日に、新しいシルトフェンスをこれまでの位置より南側に設置した。
- これは、津波により破損したシルトフェンスは底部の錘部分にも損傷がみられており、この原因として開渠への作業船航行の支障となるカーテンウォールを撤去した際の基礎部分が残骸として残り、これに接触したことによると考えられたことから、シルトフェンス自体の保護のため設置位置を南側に変更したものの。

＜カーテンウォール＞
取水路の海水層を壁で仕切ることにより比較的温度の低い下層の海水を取水する仕組みの鉄筋コンクリート構造物

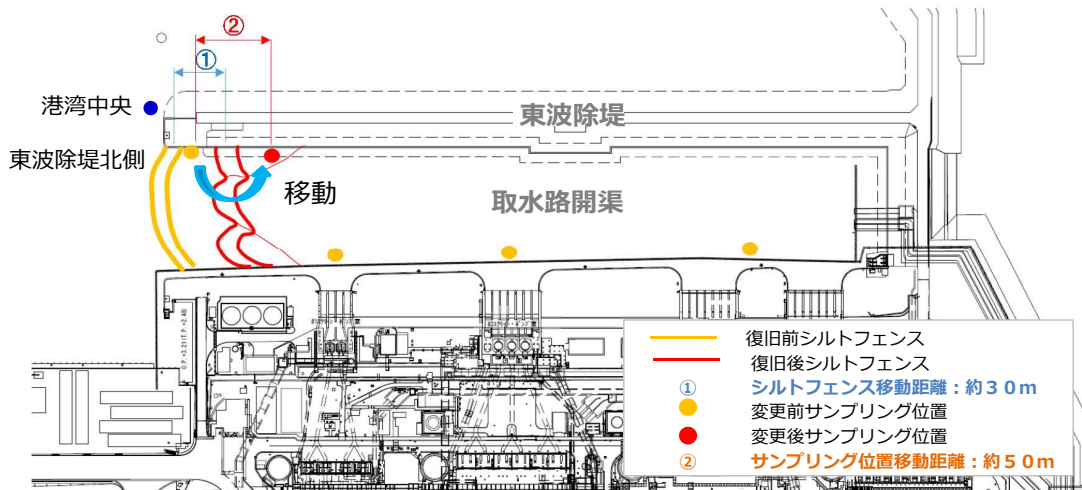
図 シルトフェンス設置位置変更とサンプリング地点の移動

- シルトフェンスの設置位置をこれまでより南側に変更することにより、従来シルトフェンスの開渠側でモニタリングしていたサンプリングポイント（東波除堤北側）がシルトフェンスの港湾側になってしまい、観測値が変動することが予測された。
- このため2月10日に新たに設置したシルトフェンスの開渠側にサンプリングのための足場を設置、11日からモニタリングを開始した。（10日に破損したシルトフェンスも撤去した。）
