# 1号機タービン建屋内滞留水の除去について

2017年3月30日

東京電力ホールディングス株式会社

## 1号機タービン建屋内滞留水の除去について

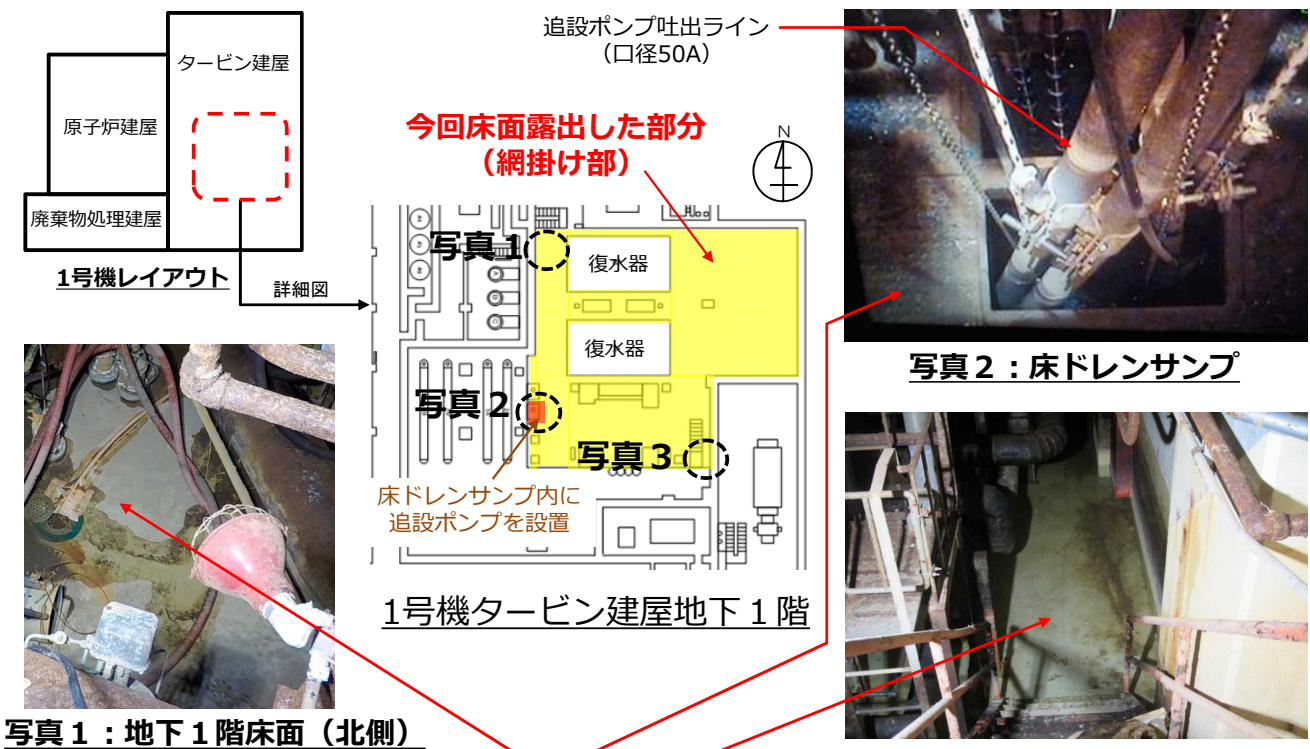
## 【補足2】1号機タービン建屋地下1階エリア確認状況

床面が露出した状態となっていることを確認
