2号機原子炉格納容器内部調査について ～画像解析による追加報告～

2017年3月30日

東京電力ホールディングス株式会社

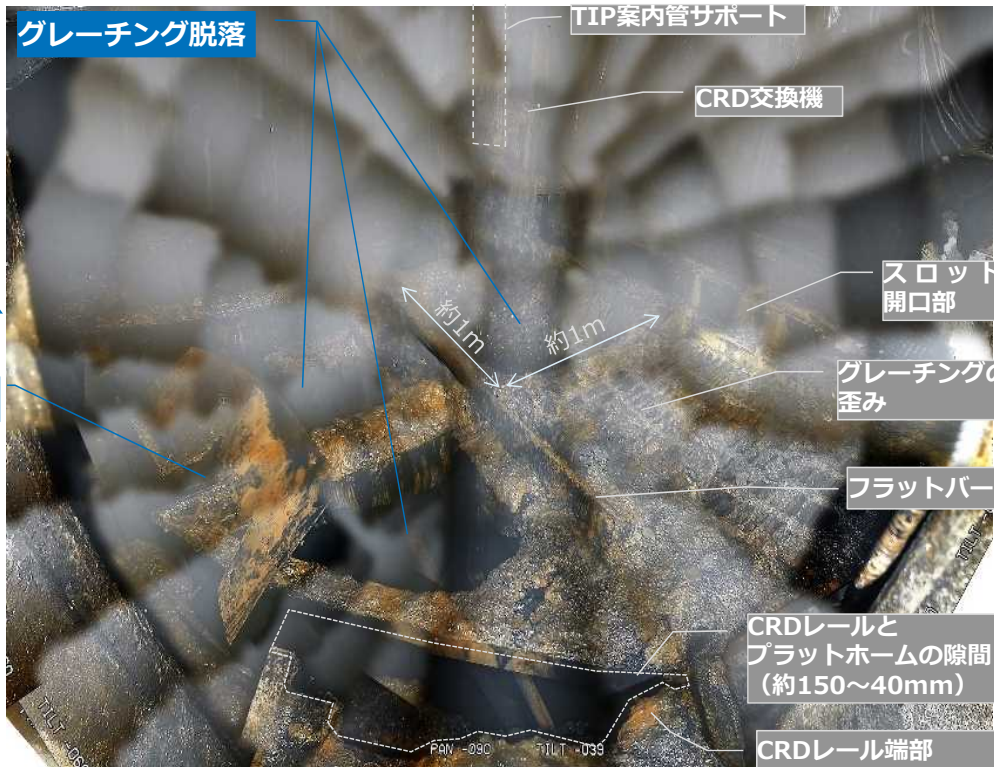
CRDレールからペDESTAL内全体を見渡した画像鮮明化処理により、カメラから離れた位置まで視認可能

- ・スロット開口部より左側にてグレーチングが脱落
- ・グレーチング下部から湯気が上がっている
- ・脱落していないグレーチングには、堆積物の付着及びグレーチングの歪みを確認

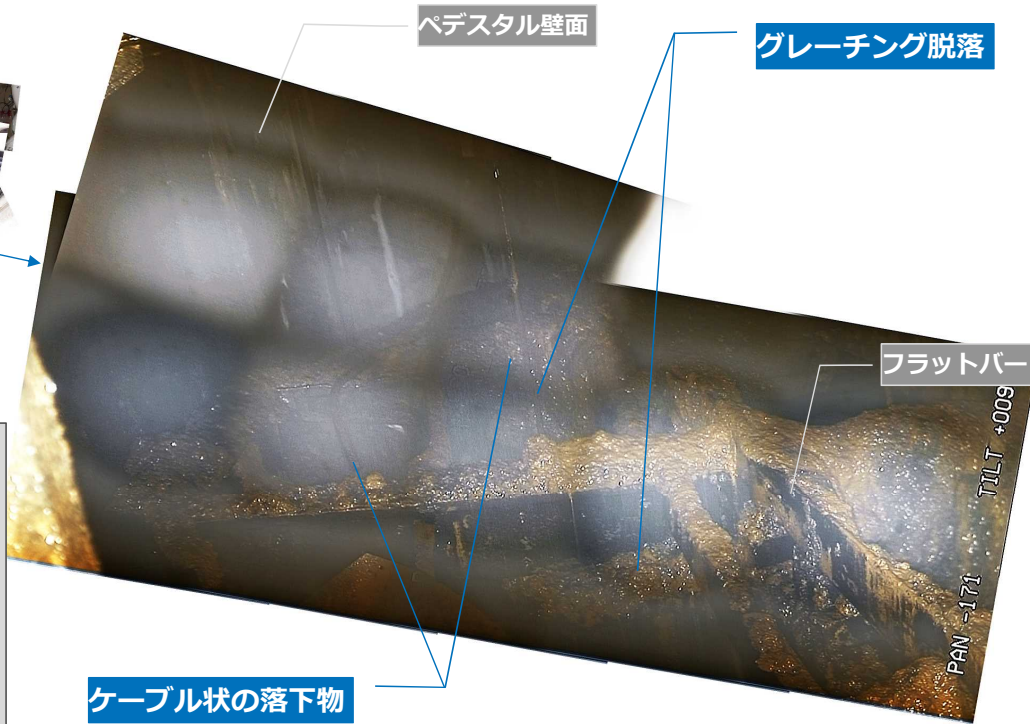
ベDESTAL内左奥のプラットホーム上を鮮明化したことにより、左奥のベDESTAL内壁まで視認可能

- ・スロット開口部より左側のグレーチングについて、従来確認されていた範囲より1つ奥側のグレーチングも脱落していることを確認
- ・新たに確認されたグレーチング脱落の範囲には、ケーブル状の落下物があることを確認

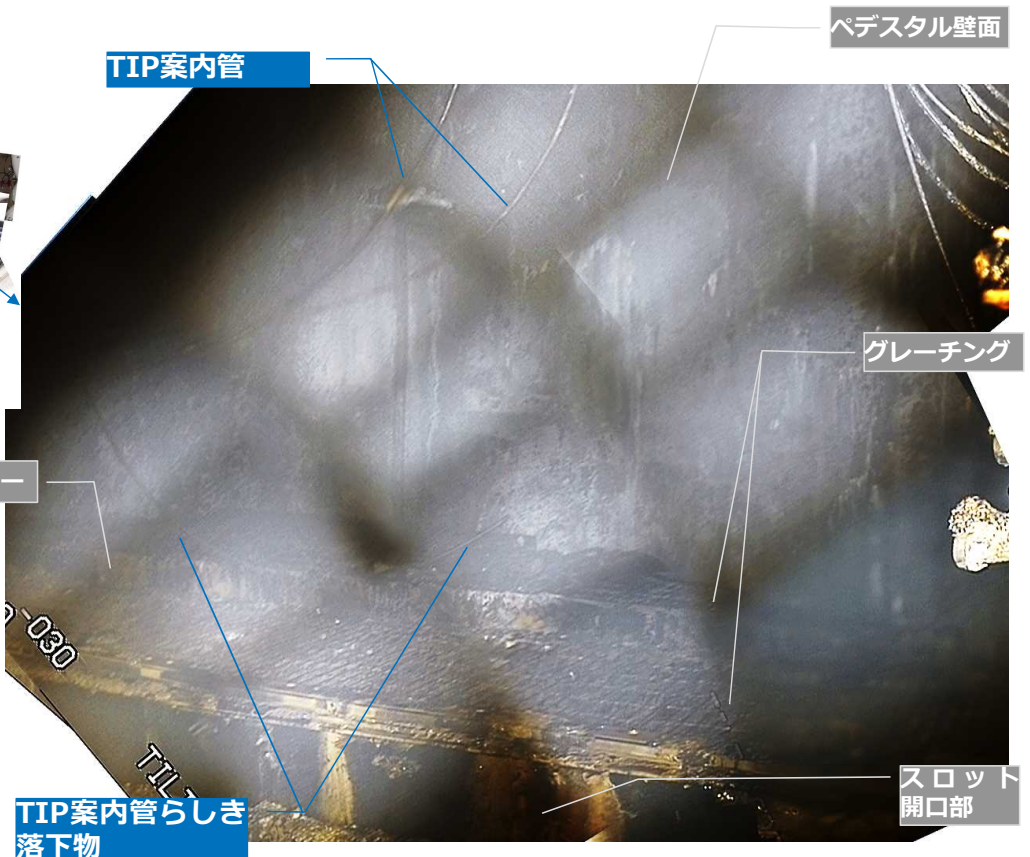
ベDESTAL内右奥のプラットホーム上を鮮明化したことにより、右奥のベDESTAL内壁面まで視認可能。

- ・スロット開口部より右側のグレーチングは脱落していないことを確認
- ・グレーチング上にはTIP案内管らしき落下物を確認

TIP案内管らしき落下物

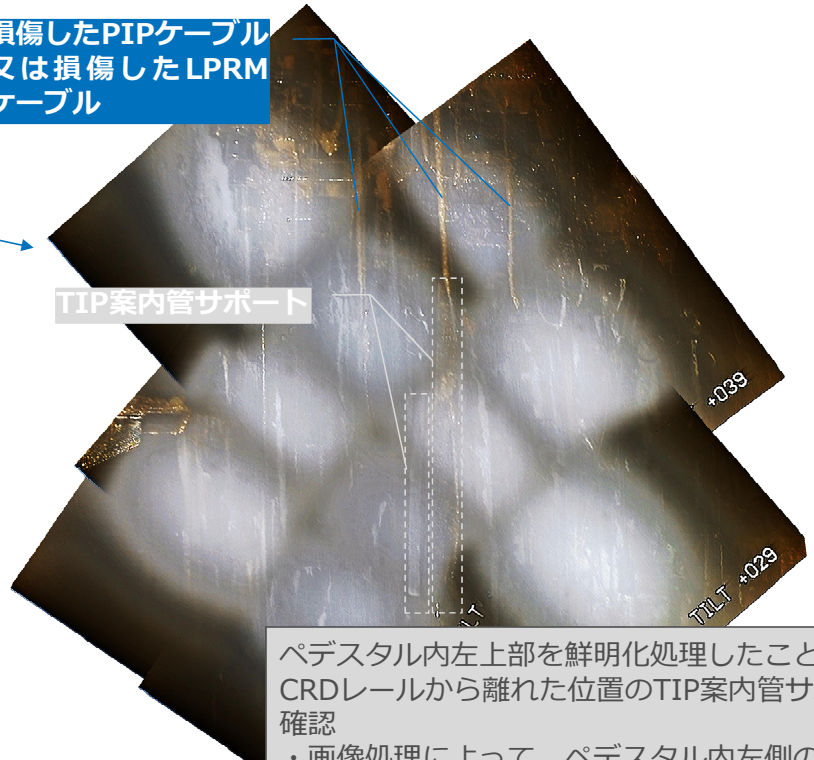
損傷したPIPケーブル
又は損傷したLPRM
ケーブル

ペDESTAL内左上部を鮮明化処理したことにより、CRDレールから離れた位置のTIP案内管サポートを確認

- ・画像処理によって、ペDESTAL内左側のTIP案内管サポートを確認
- ・確認できたサポートの上部付近については、PIPケーブルやLPRMケーブルの損傷を確認

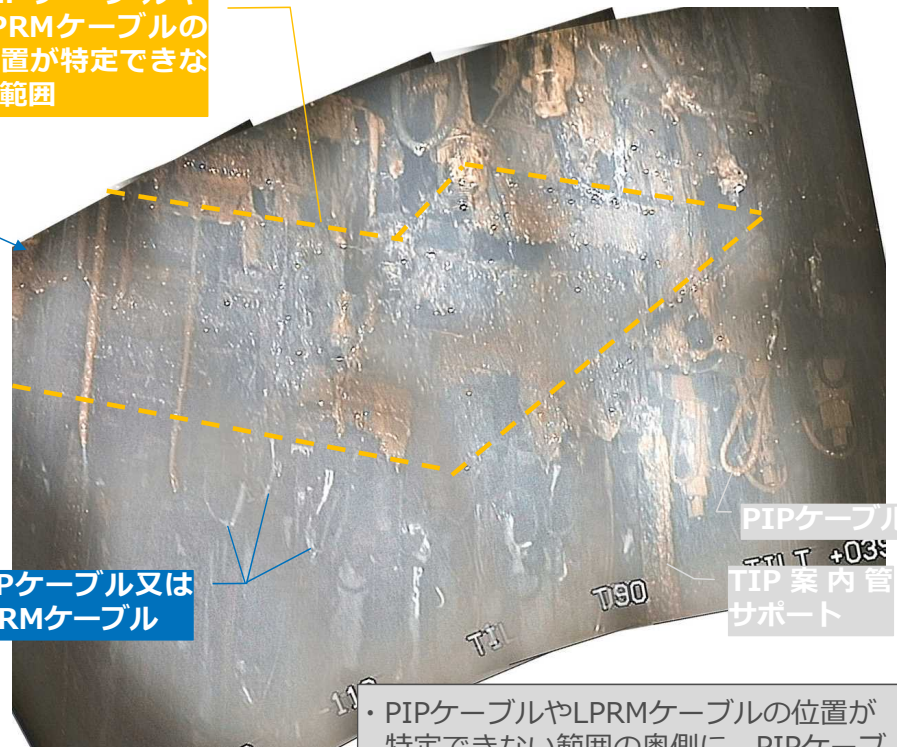
PIPケーブルや
LPRMケーブルの
位置が特定できな
い範囲

PIPケーブル又は
LPRMケーブル

- ・PIPケーブルやLPRMケーブルの位置が特定できない範囲の奥側に、PIPケーブル又はLPRMケーブルを確認

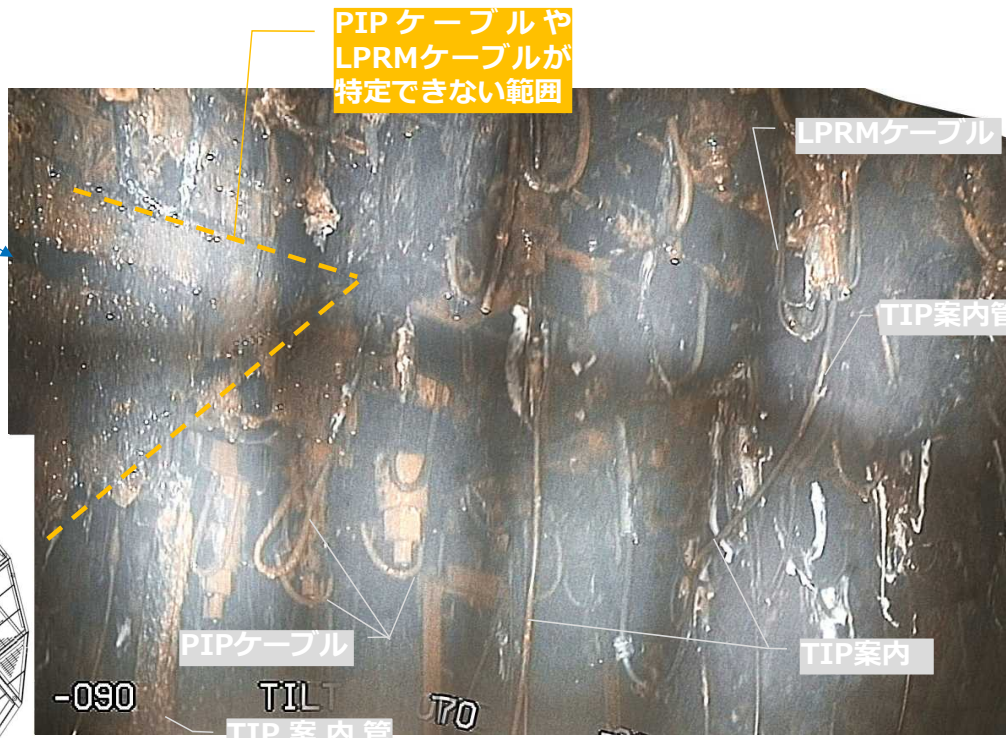
・右上部は、左側と比較して、PIPケーブル及びLPRMケーブルを多数確認

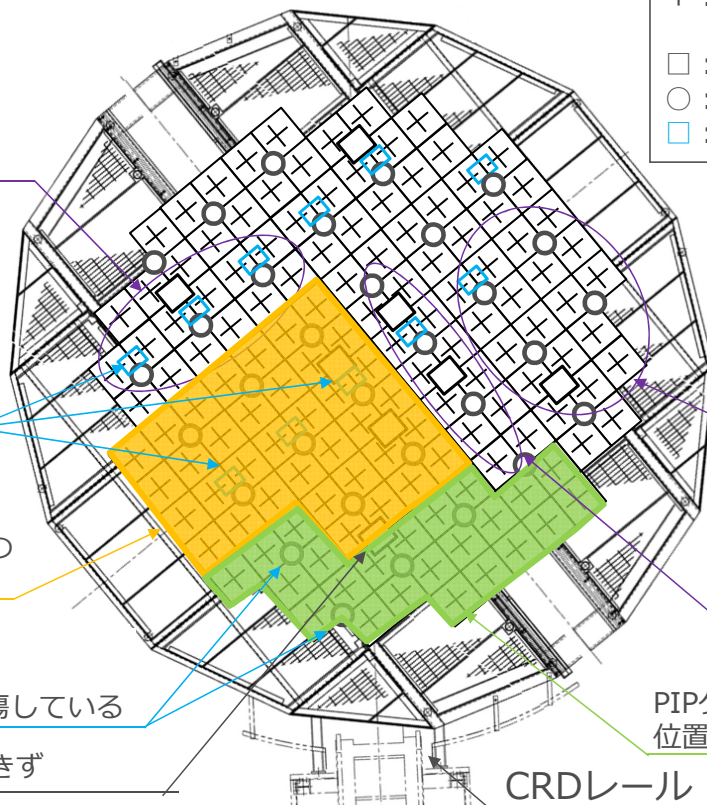
奥側にケーブルを確認
(位置の特定は困難)

TIP案内管サポートあり

PIPケーブル, LPRMケーブルの位置が特定できない範囲

LPRMのケーブルが損傷している

SRNMは確認できず

光が届かずPIPケーブルはよく見えないが、TIP案内管は確認できる範囲
(位置の特定は困難)

PIPケーブル, LPRMケーブルを確認した範囲
(位置の特定は困難)

PIPケーブル, LPRMケーブルの位置が特定できた範囲
