メガフロートNo.5VOID(北側)水位上昇に係る点検状況と対応について

2017年3月30日

東京電力ホールディングス株式会社

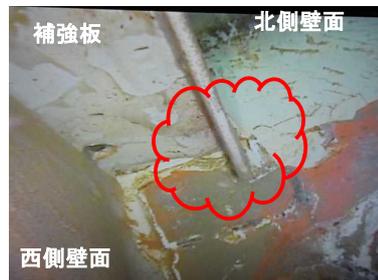
- 北側壁面と床面の接合部近傍に約1cmの開口及び下部補強板に変形【Ⅰ部】
- 床面より高さ約80cmの位置に取り付けられた補強板と北側壁面の接合部近傍に約4cmの割れ【Ⅱ部】
- 北側壁面と床面の接合部近傍に突起物と約5cmの割れ【Ⅲ部】

【Ⅱ部】（矢視A）約4cmの割れ

- VOID内面及び外面からの肉盛り溶接後、パテによる補修【Ⅰ部】
- VOID内面からの肉盛り溶接後、パテによる補修【Ⅱ部】
- VOID内面の突起物切断及び内面肉盛り溶接後、外面あて板溶接、パテによる補修【Ⅲ部】
- 2017年3月22日～28日まで補修後の流入確認のため、No.5VOID水位を低下させ、水位上昇（海水の流入）がないことを確認
※：潜水士被ばく線量：0.00mSv

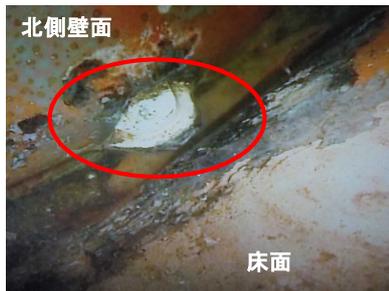
【Ⅲ部】（矢視D）突起物と約5cmの割れ

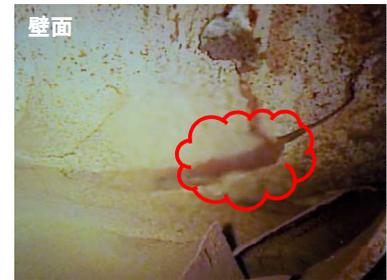
【Ⅰ部】（矢視B）約1cmの開口

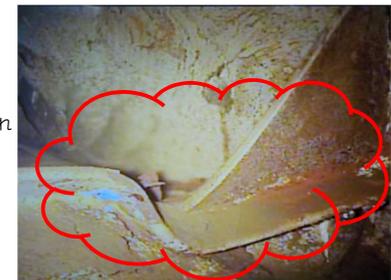
【Ⅰ部】（矢視C）変形した下部補強板

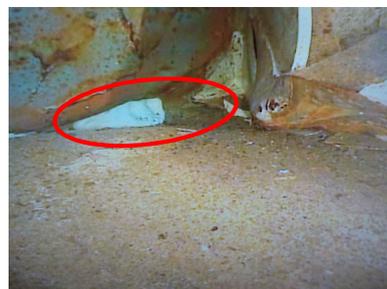
【Ⅰ部】内面・外面肉盛り溶接＋パテ補修

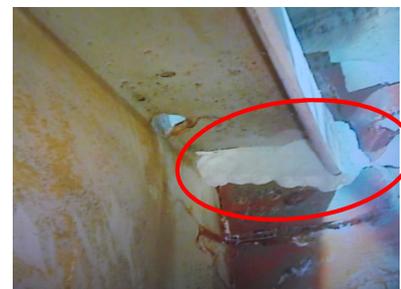
【Ⅱ部】内面肉盛り溶接＋パテ補修

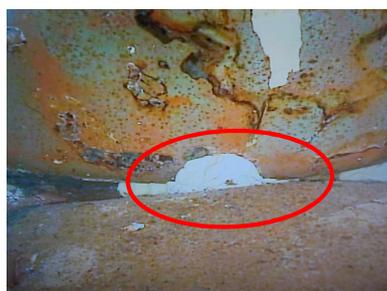
【Ⅲ部】突起物切断、内面肉盛り溶接、
外部あて板溶接＋パテ補修

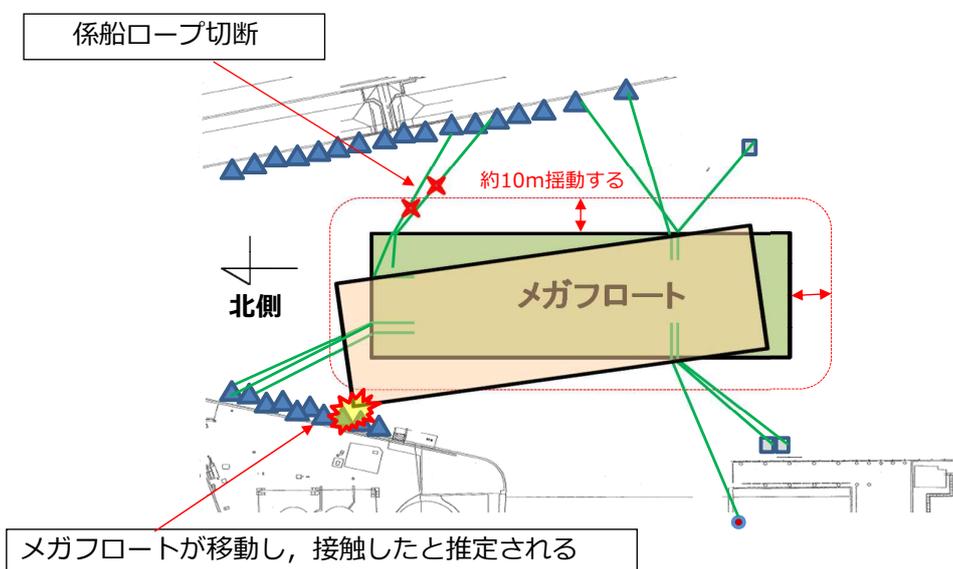
- メガフロートは潮の満ち引きにより上下するため、係船ロープのテンションに余裕を持たせている。そのため、東西南北方向に約10m揺動する。
- 変形及び割れが発生した原因については、係船ロープが切れた際にメガフロートが10m以上揺動し護岸の構造物（消波ブロック）に接触したことによるものと推定される。
