敷地境界連続ダストモニタ警報発生について (MP 8 近傍)

2017年4月27日

東京電力ホールディングス株式会社

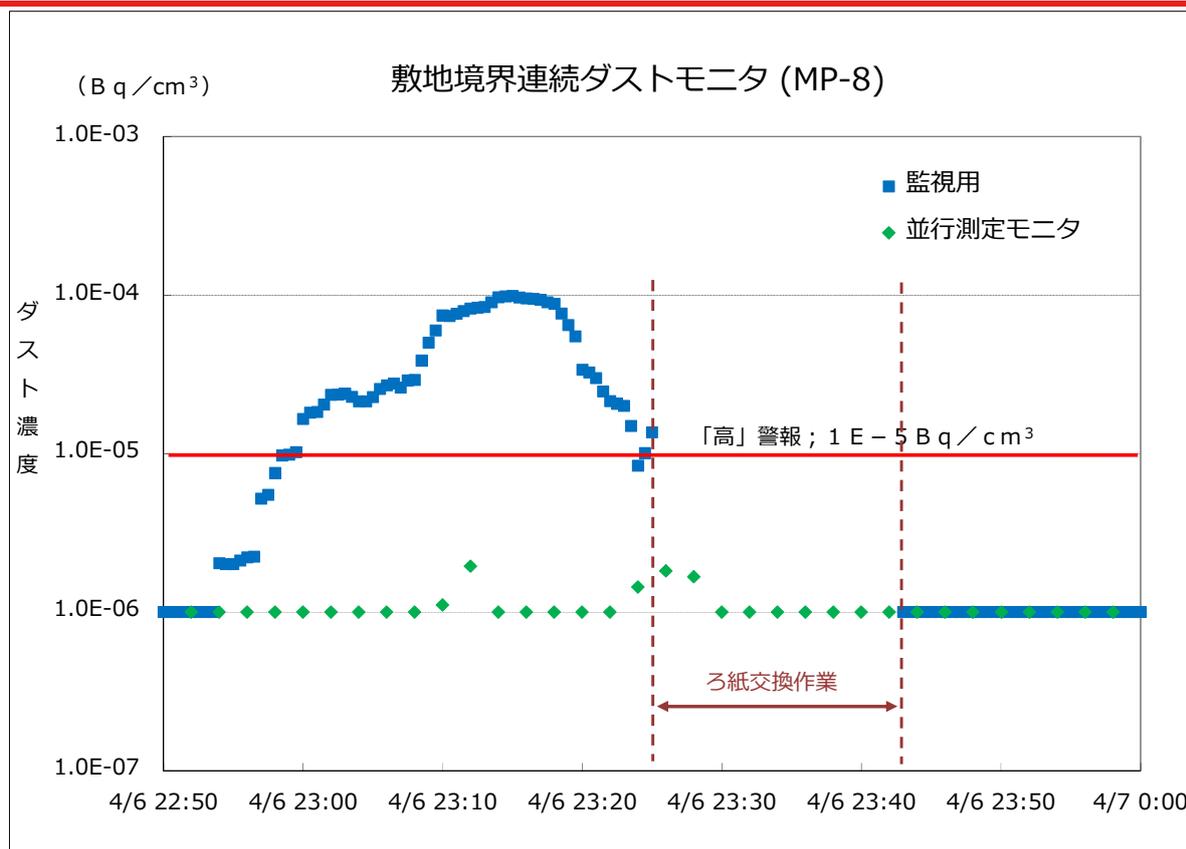
ダスト上昇グラフ

22時59分 MP-8近傍の連続ダストモニタ「高」警報発生
(警報値：1.0E-5Bq/cm³) MAXは9.9E-5Bq/cm³ (23:15)
モニタリングポスト、その他ダストモニタの指示値変動なし
風向：南からの風(構外からの風)、 風速：4.6m/s
(気温 約13度 湿度約88%)

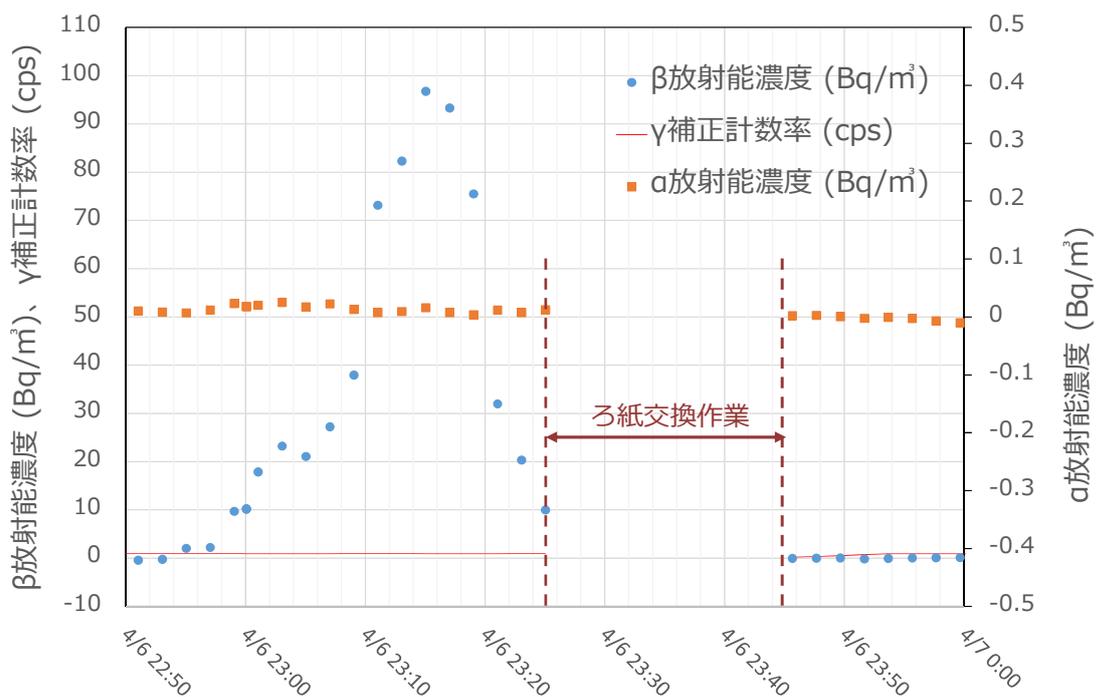
ダストモニタの詳細データ確認

- β放射能濃度の指示値が変動しているがα放射能濃度及びγ補正係数率には変動がない
