廃止措置等に向けた進捗状況：使用済み燃料プールからの燃料取り出し作業

廃止措置等に向けた進捗状況：循環冷却と滞留水処理ライン等の作業

廃止措置等に向けた進捗状況：敷地内の環境改善等の作業

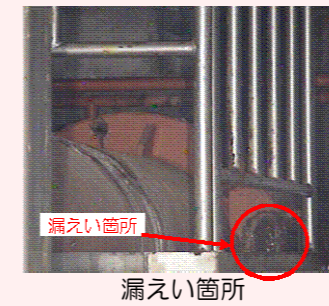
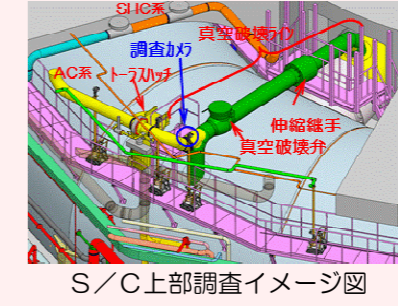
圧力抑制室(S/C(※3))上部調査による漏えい箇所確認

1号機S/C上部の漏えい箇所を2014/5/27より調査し、上部にある配管の内1本の伸縮継手カバーより漏えいを確認。他の箇所からの漏えいは確認されず。今後、格納容器の止水・補修に向けて、具体的な方法を検討していく。

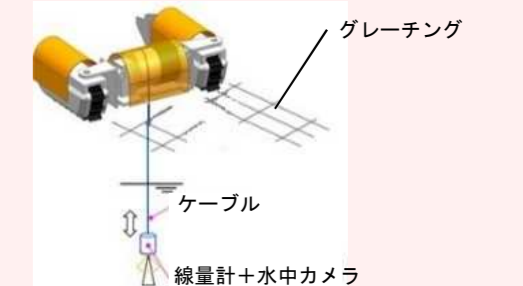
線量計、カメラ吊り降ろしイメージ

- 【調査概要】
- 2015年4月に、狭隘なアクセス口(内径φ100mm)から格納容器内へ進入し、格納容器1階内部の映像、空間線量等の情報を取得。
 - 2017年3月、ペDESTAL外地下階へのデブリの広がり調査するため、自走式調査装置を用いた調査を実施し、PCV底部の状況を初めて撮影。得られた画像データと線量データを元に、PCV内部の状況を継続検討していく。

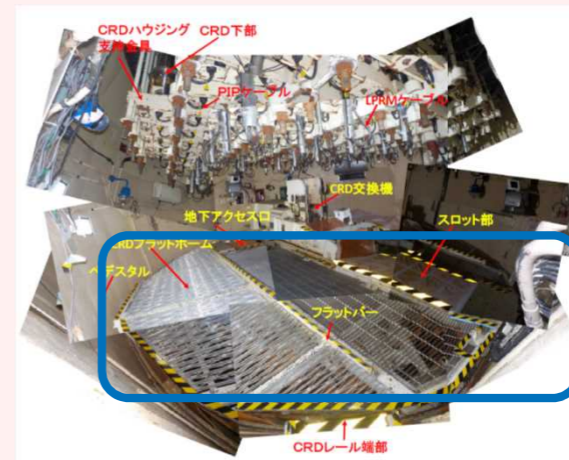
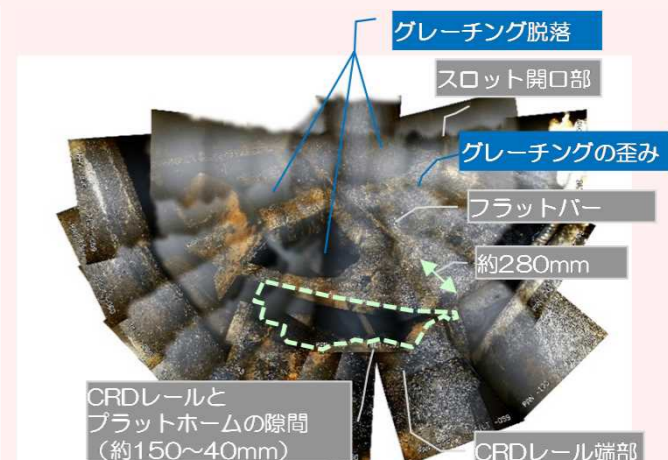
(参考) 5号機のペDESTAL内、ペDESTAL内部の状況

- 燃料デブリ取り出しに先立ち、燃料デブリの位置等格納容器内の状況把握のため、内部調査を実施予定。
- 【調査概要】
- 2号機X-6ペネ※1貫通口からロボットを投入し、CRDレールを利用しペDESTAL内にアクセスして調査。
- 【進捗状況】
- X-6ペネ周辺の線量低減に必要な遮蔽体の製作が完了したことから、2016/12にロボットを投入する格納容器貫通部の穴あけ作業を実施。
 - 2017/1/26,30に格納容器貫通部からカメラを挿入し、ロボットが走行するCRD交換用レールの状況を確認。2/9に自走式調査装置アクセスルート上の堆積物除去を実施し、2/16に自走式調査装置を用いた格納容器内部調査を実施。
 - 一連の調査で、ペDESTAL内のグレーチングの脱落や変形、ペDESTAL内に多くの堆積物があることを確認。得られた情報を評価し、燃料デブリ取り出し方針の検討に活用する。

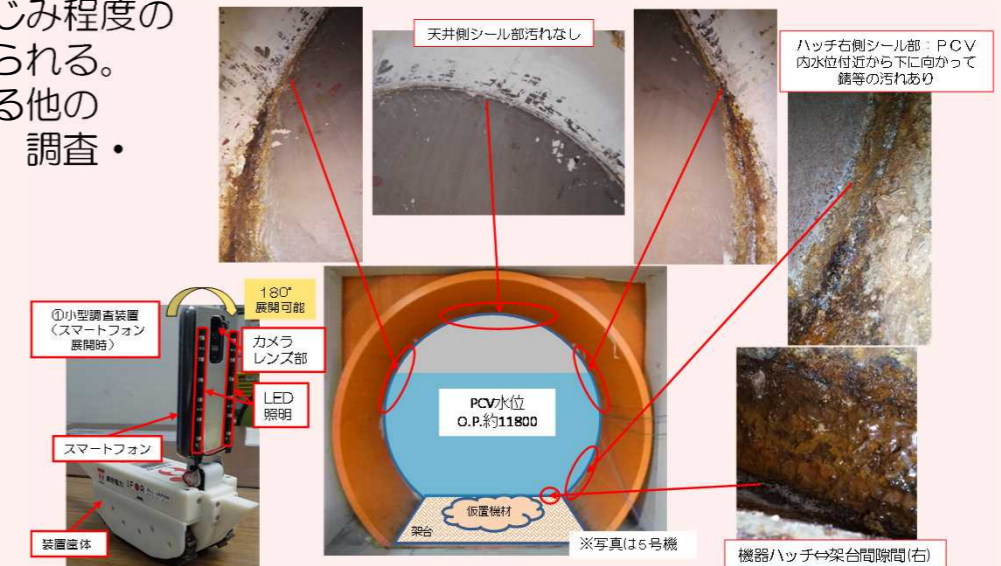
3号機原子炉格納容器機器ハッチ 小型調査装置による調査結果

- 燃料デブリ取り出しに向けた原子炉格納容器調査の一環として、3号機原子炉格納容器(PCV)機器ハッチの周辺について、2015/11/26に小型調査装置を用いて詳細調査を実施。
- 格納容器内水位より下部にあたる機器ハッチ周辺にて、錆などの汚れが確認されたため、シール部からにじみ程度の漏えいの可能性が考えられる。同様のシール構造である他の格納容器貫通部も含め、調査・補修方法を検討する。

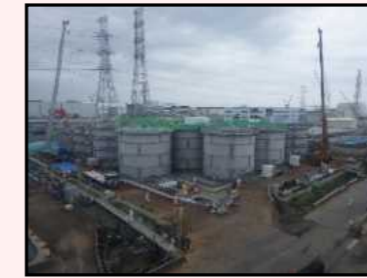
H1東エリア解体開始時の様子

- フランジタンクのリブレースに向け、H1東/H2エリアにて2015年5月よりフランジタンクの解体に着手し、H1東エリアのフランジタンク（全12基）の解体が2015年10月に、H2エリアのフランジタンク（全28基）の解体が2016年3月に完了。H4、H5、Bエリアのフランジタンク解体を実施中。
