福島第一原子力発電所 1号機 建屋カバー解体工事の進捗状況について

2017年5月25日

東京電力ホールディングス株式会社

オペレーティングフロア調査結果（中間）について

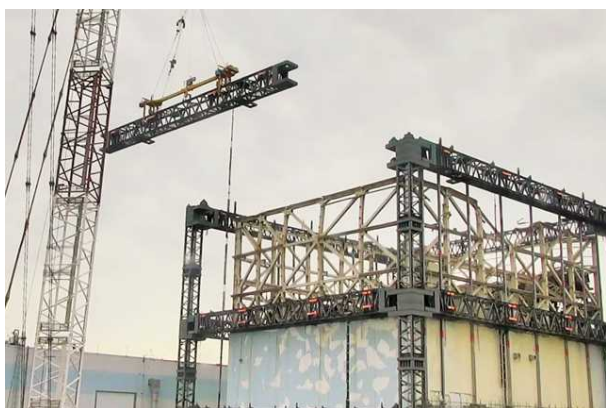
上段北梁取り外し (3/31)

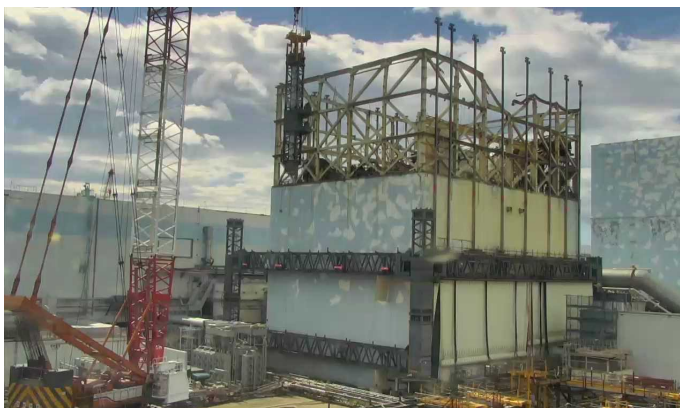
北西柱取り外し (5/11)

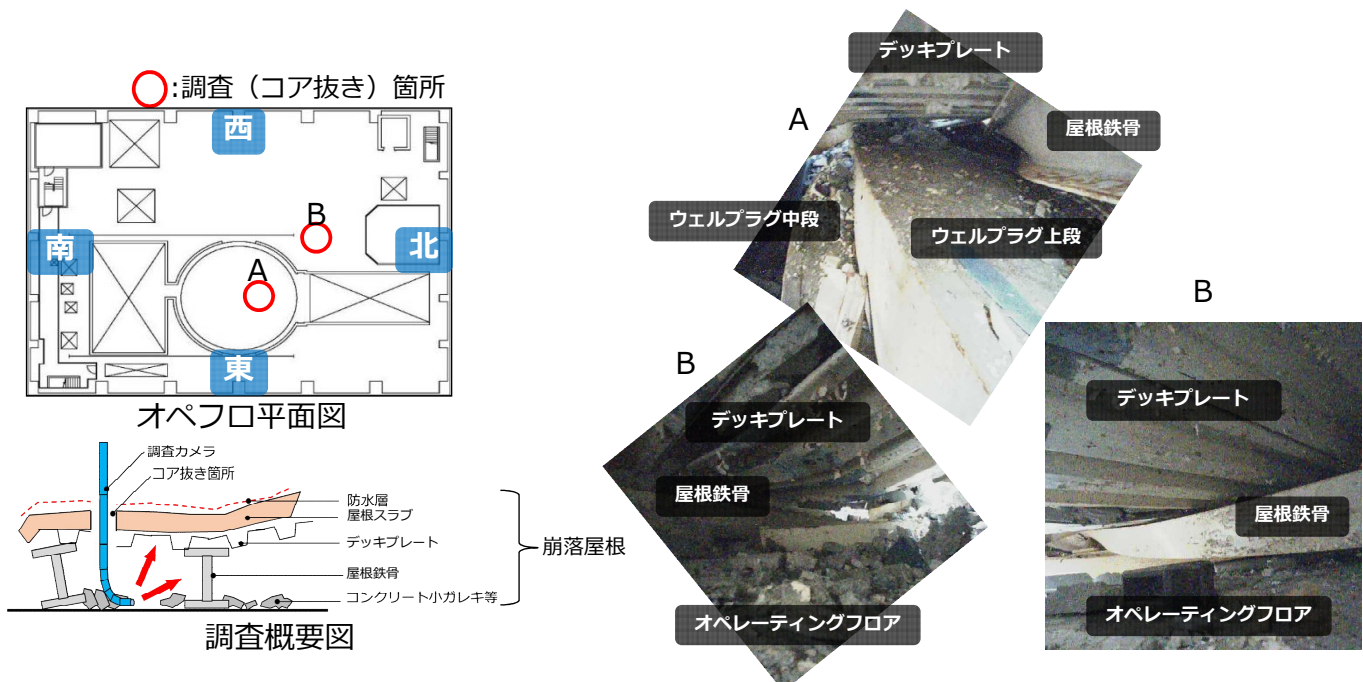
(参考) 北ガレキカメラ調査【屋根スラブ下】

- 目的：調査カメラ（能動スコープ）を使用し、オペレーティングフロア（以下、オペフロ）北側スラブ下面の屋根鉄骨撤去工法・施工手順を検討するため、屋根鉄骨の重なり状況を確認する
- 調査期間：2016年11月～2017年2月
- 調査結果：調査箇所の屋根鉄骨がほぼ原型をとどめていること、及び切断にて順次撤去ができることを確認。また屋根スラブが崩れ、小ガレキとなっている箇所があることを確認

- これまでの調査で、崩落屋根、天井クレーン、FHMの損傷状況、ウェルプラグのずれ等、ガレキ撤去計画の立案に有用な情報が取得できた。新たに確認されたウェルプラグのずれへの対応を含め、安全にガレキ撤去を進める作業計画の立案のためには、更なるデータ蓄積・状態把握が必要であると考えている。このため、カバー柱・梁改造・防風シートの取り付け作業等と並行して、以下の調査を実施し、ガレキ撤去計画へ反映していく。
 - ウェルプラグ周囲・内部の調査を継続し、内部の線量状況等を確認
 - 北側の屋根スラブが崩れ小ガレキとなっている箇所は、小ガレキを吸引し、屋根スラブ下の屋根鉄骨の重なり状況を確認

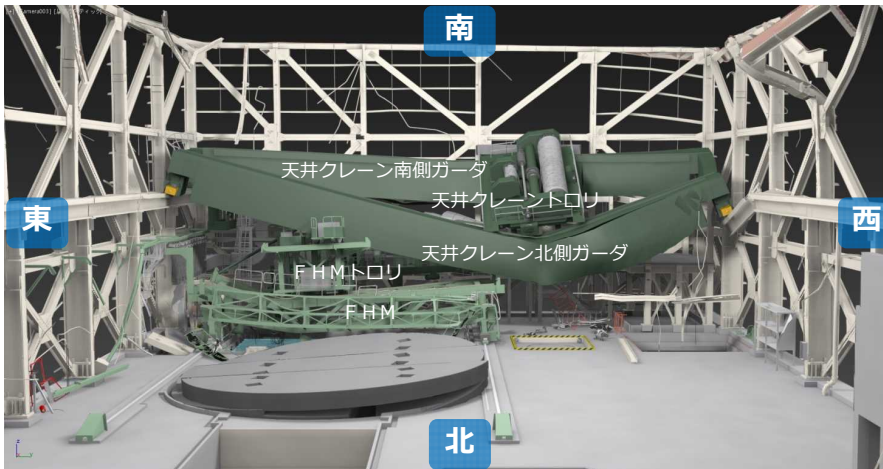
天井クレーン・FHMのイメージ図

- これまでの調査で、崩落屋根、原子炉ウェルプラグ、天井クレーン等の状況を確認した
- 崩落屋根調査結果
 - これまで調査した屋根鉄骨(北側、ウェルプラグ周辺)は、ほぼ原型をとどめていること及び切断にて順次撤去ができることを確認。また屋根スラブが崩れ、小ガレキとなっている箇所が確認され、屋根鉄骨の撤去工法・施工手順の精度を向上させるため小ガレキを吸引し、屋根鉄骨の調査を進める
 - 崩落屋根(南側)は、天井クレーンに覆い被さっている状態のため、ガレキ撤去の進捗にあわせ、段階的に屋根鉄骨の調査を進める
- 原子炉ウェルプラグ調査結果
 - 上段及び中段のプラグのずれに加え、下段のプラグについてもずれを確認した。*
- 天井クレーン等の調査結果
 - 天井クレーンは、北側ガーダ西側部分で変形しており、上部のトロリが南側ガーダとの高低差により傾いている。また、北側ガーダの変形により車輪がレールから脱輪していることを確認した。
 - FHMは、天井クレーン北側ガーダと接触し、中央部が僅かに沈み込んでいる等、一部に変形を確認した。
 - 天井クレーンは崩落屋根が覆い被さった状態であるため、ガレキ撤去の進捗にあわせ天井クレーンと屋根鉄骨の接触面等の調査を進める。

- 3Dスキャン結果と撮影写真を基に、崩落屋根を除いた場合の天井クレーン・燃料取扱機(以下、FHM)状況のイメージ図を作成

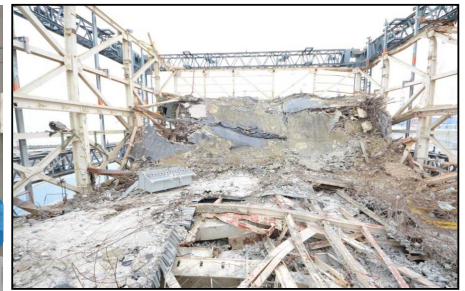
崩落屋根状況

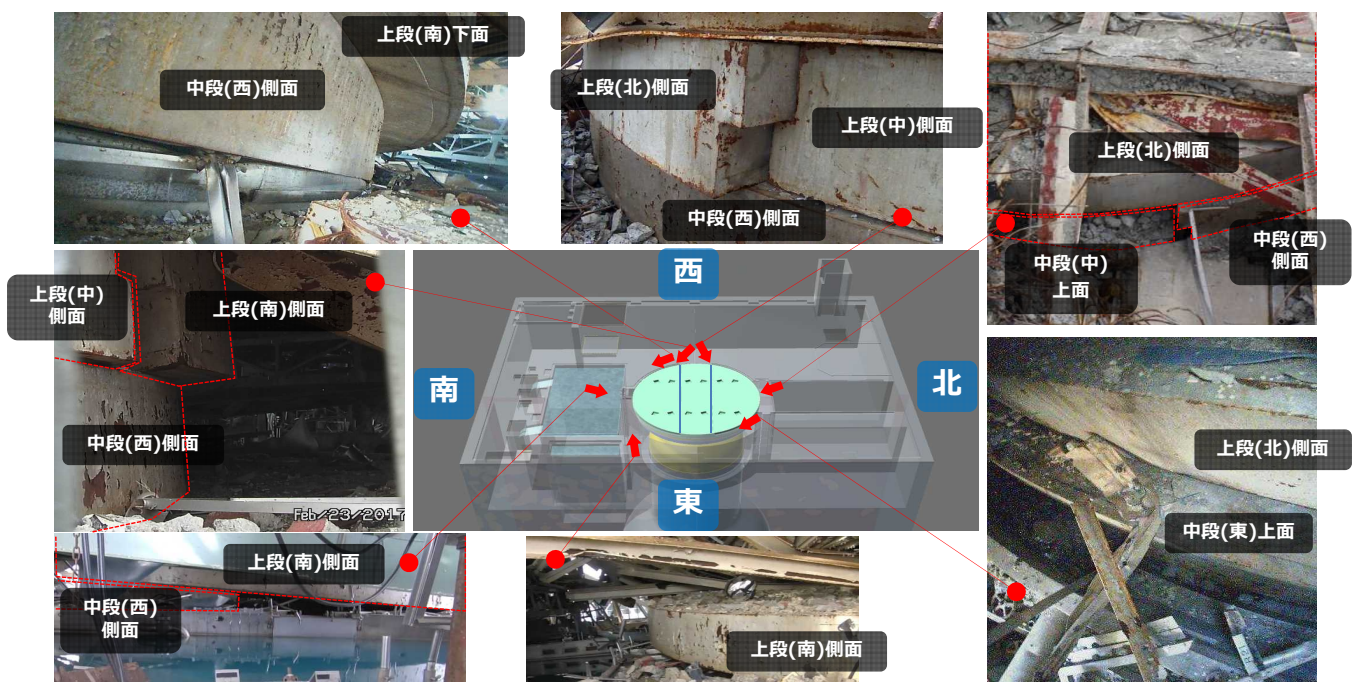
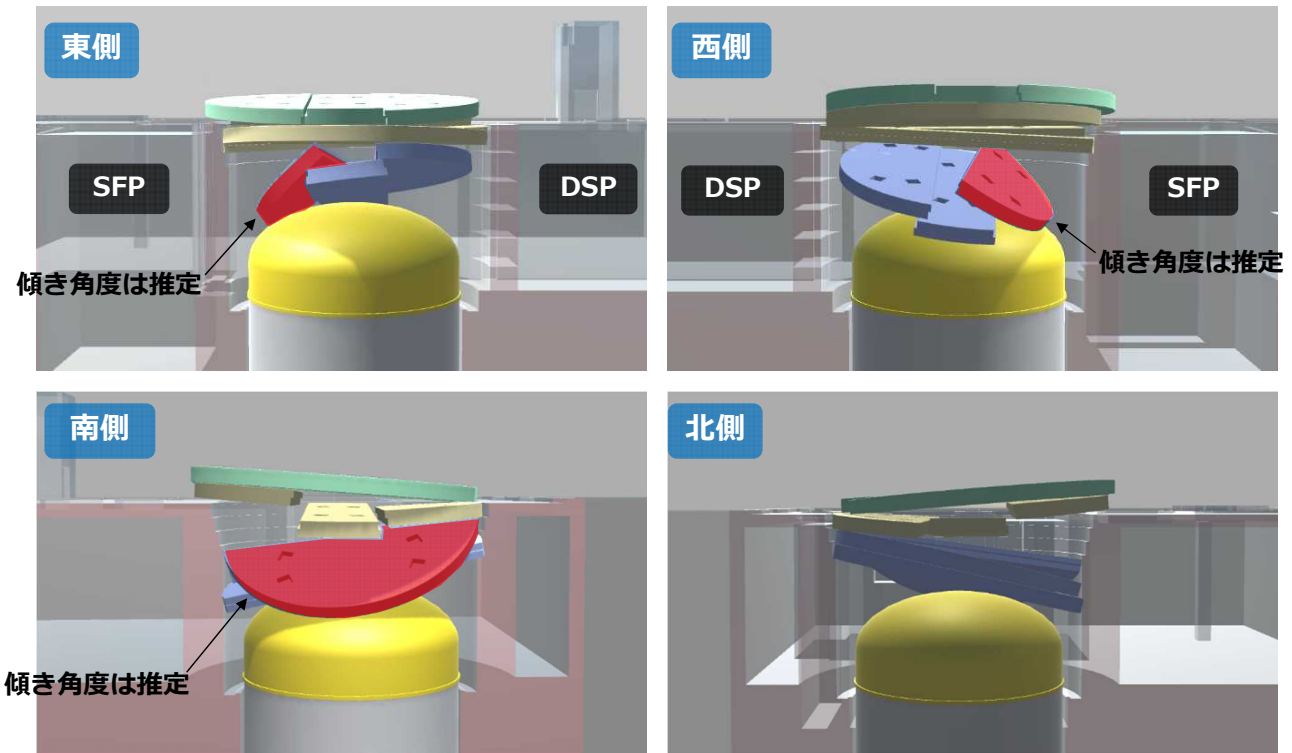
■ ウェルプラグ状態図 (調査結果を基にイメージ図を作成)

※ ウェルプラグにずれが確認されているものの、以下の理由により、原子炉格納容器からの有意な放射性物質の放出は無いと考えている

- ✓ 月1回ダストサンプリングを実施し、空気中放射性物質濃度 (Bq/cm³) を測定しており、現在原子炉上部においては、問題となるような空気中放射性物質濃度は検出されていない。
- ✓ オペレーティングフロア4隅に設置したダストモニタで24時間ダスト濃度の監視を行っており、これまで有意な変動は観測されていない。

- 目的：調査カメラ（能動スコープ）にて、オペフロ上のウェルプラグの状況を確認する
- 調査期間：2016年11月～2017年2月
- 調査結果：これまでの調査でずれが確認された、上段（南／北）と中段（中／西）に加え、上段（中）及び中段（東）のウェルプラグのずれを確認した

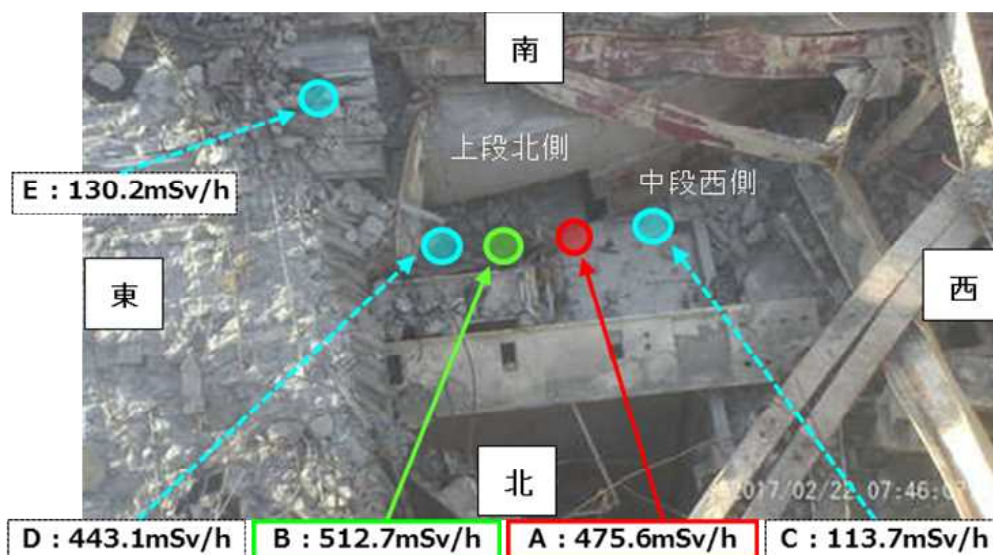
(参考) 原子炉ウェルプラグ周辺の線量測定結果

- 屋根スラブ上の線量測定結果
 - 屋根スラブ上1mの位置で約6~121mSv/hを計測した。原子炉ウェル、SFP周りが比較的高いことを確認した。
- 原子炉ウェルプラグ周辺の線量測定結果
 - ウェルプラグ隙間部からの線量寄与が概ね400~460mSv/h、オペフロ床面からの線量寄与が概ね100mSv/hと推定される。
- 原子炉ウェルプラグ内部の線量調査に向けた装置の確認試験結果
 - ウェルプラグ内部(上段と中段の間)は、中央部に近づくほど線量率が高くなった。

プラグ上段と中段の隙間部のオペフロ床面に着座させた時の線量率は、床面にガレキがないA点で475.6mSv/h、最大値を示したB点で512.7mSv/h、B点より東側に移動したD点では443mSv/hであった。

また、隙間部から外れたC点は113.7mSv/h、E点130.2mSv/hであったため、隙間部に近いほど線量率が高い傾向であることを確認した。
