タービン建屋東側における 地下水及び海水中の放射性物質濃度の状況について

2017年5月25日

東京電力ホールディングス株式会社

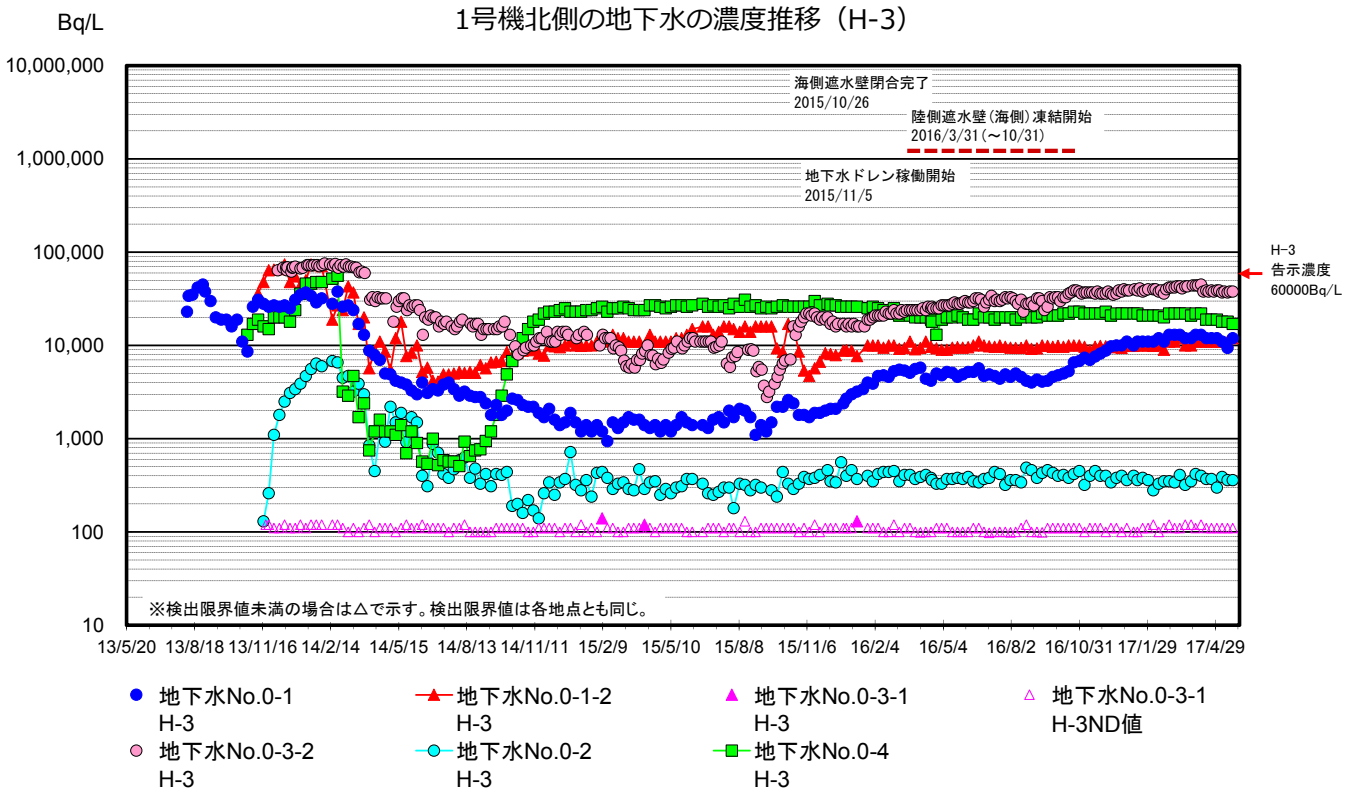
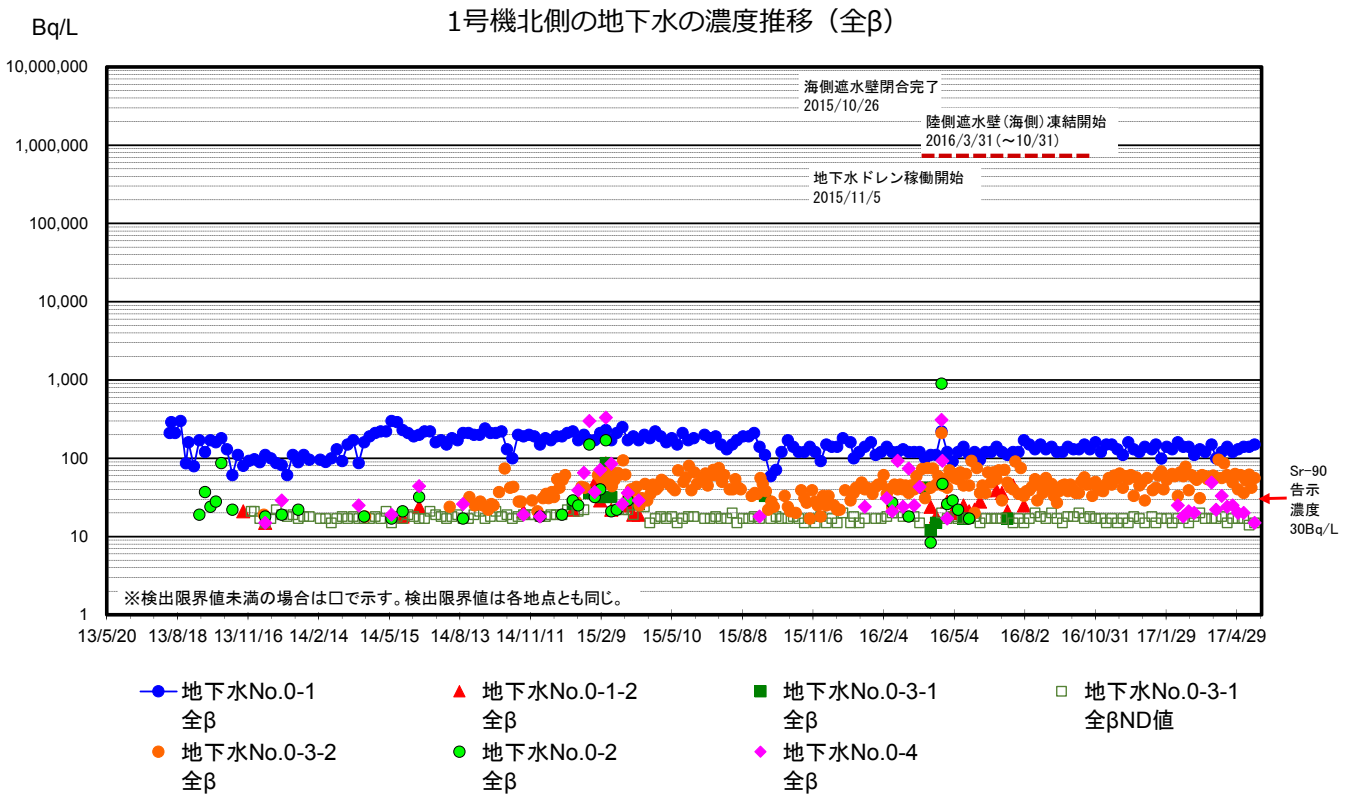
- No.0-1でH-3濃度について2016.10より緩やかな上昇傾向にあり、現在12,000Bq/ℓ程度で横ばい傾向にある。

- No.1-6で全β濃度について2016.7より低下が見られていたが、2016.10中旬より横ばい傾向にあり30万Bq/ℓ程度で推移している。H-3濃度について2016.11より6,000Bq/ℓ程度から60,000Bq/ℓ程度まで上昇したが、現在7,000Bq/ℓ程度となっている。
- No.1-12で全β濃度について20Bq/ℓ程度で推移していたが、現在3,000Bq/ℓ程度となっている。
- No.1-16で全β濃度について2016.11に10万Bq/ℓ程度まで上昇した後に低下し横ばい傾向にあり、現在60,000Bq/ℓ程度となっている。H-3濃度について2017.1より600Bq/ℓ程度から上昇し、現在1,500Bq/ℓ程度となっている。
- No.1-17でH-3濃度について2016.3以降40,000Bq/ℓから低下、上昇を繰り返し、2016.10から低下傾向にあったが、2017.2より上昇し、現在30,000Bq/ℓ程度となっている。

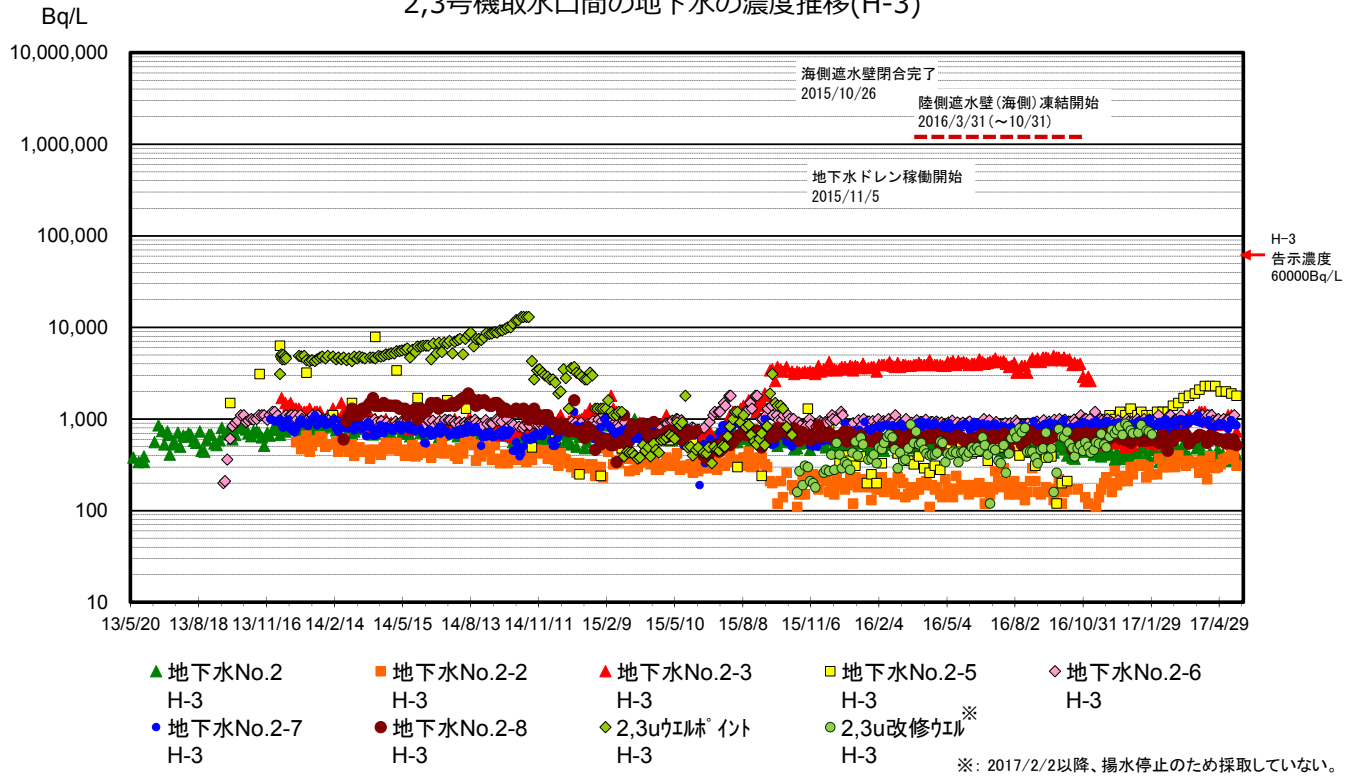
2,3号機取水口間の地下水の濃度推移(H-3)

- No.2-3でH-3濃度について4,000Bq/ℓ程度で推移し2016.11より低下し横ばい傾向にあったが2017.3より上昇し、現在1,000Bq/ℓ程度で推移している。
- No.2-5で全β濃度は2015.11以降50万Bq/ℓ程度まで上昇した後、2016.1以降から低下し、2016.11より上昇傾向にあったが、現在50,000Bq/ℓ程度で横ばい傾向にある。H-3濃度について500Bq/ℓ程度で推移していたが、2016.11以降から上昇し、現在2,000Bq/ℓ程度となっている。

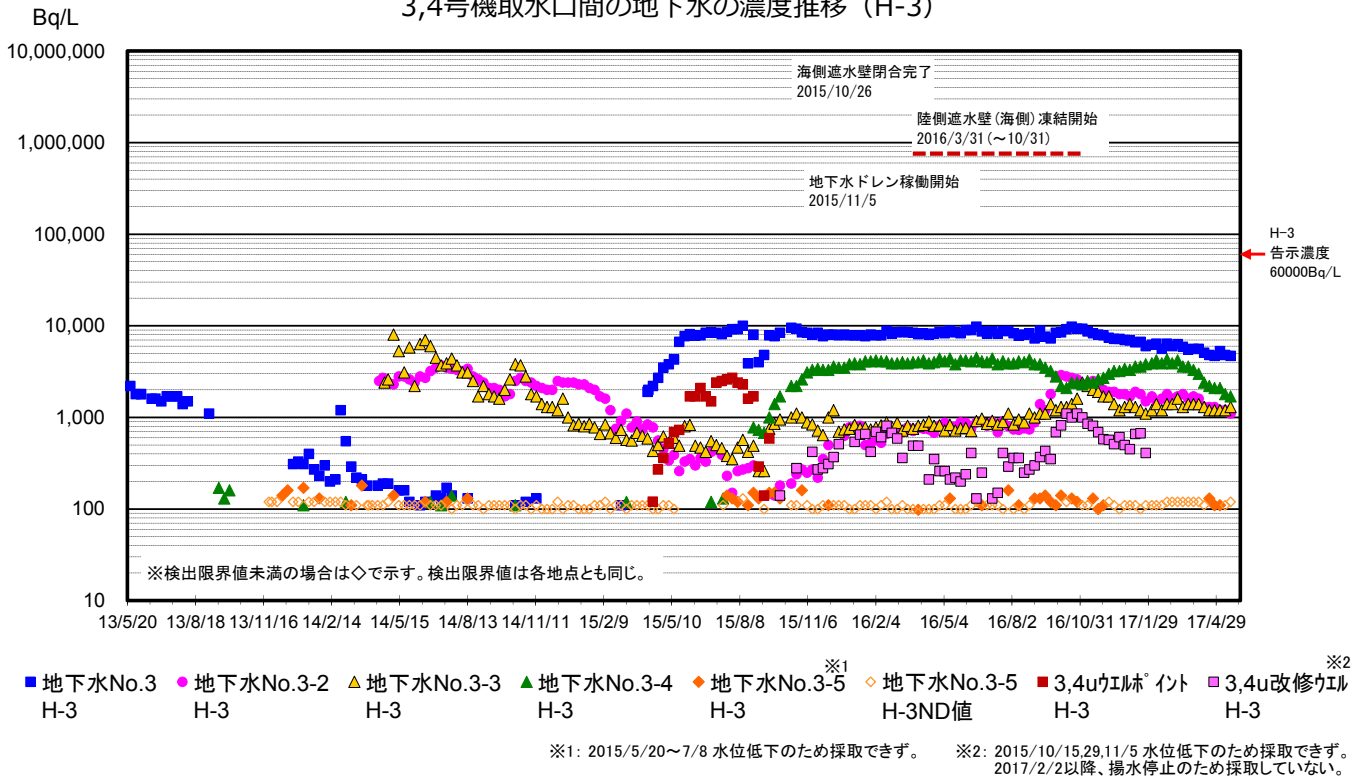
3,4号機取水口間の地下水の濃度推移 (H-3)

- No.3-2でH-3濃度と全β濃度が2016.9より上昇が見られていたが、10月末のH-3濃度3,000Bq/ℓ、全β濃度3,500Bq/ℓをピークに緩やかな低下傾向にあり、現在H-3濃度は上昇前より若干高い1,200Bq/ℓ程度、全β濃度は上昇前より若干低い800Bq/ℓ程度となっている。
- No.3-3でH-3濃度について2016.9より上昇が見られていたが、11月始めの2,500Bq/ℓをピークに穏やかな低下傾向にあり、現在は上昇前より若干高い1,200Bq/ℓ程度となっている。
- No.3-4でH-3濃度について2016.10の2,500Bq/ℓから緩やかな上昇傾向にあったが低下し、現在は2,000Bq/ℓ程度となっている。
- No.3-5で全β濃度について2016.10以降100Bq/ℓから低下、上昇を繰り返し、現在60Bq/ℓ程度となっている。

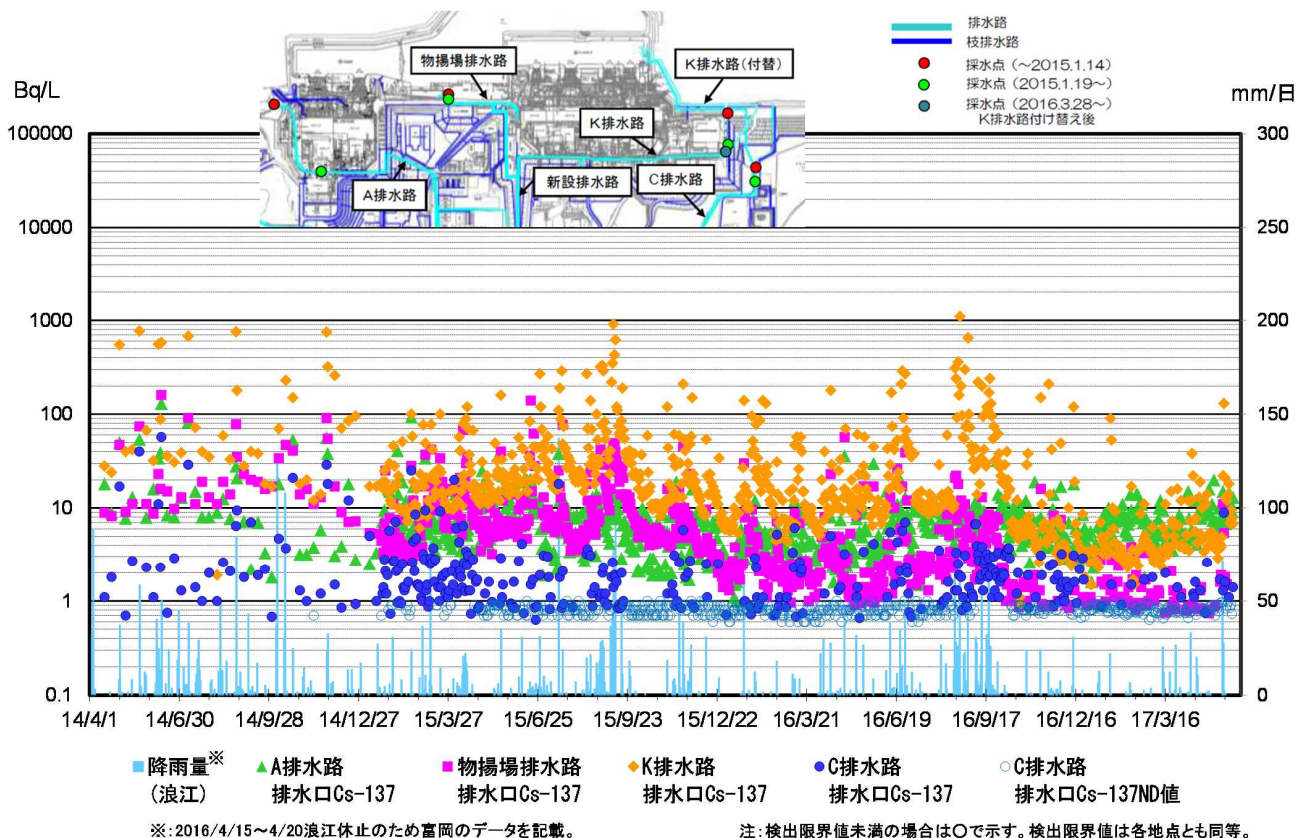
排水路における濃度推移 (Cs-137)

- 道路・排水路清掃を実施中
- 多核種除去設備エリアの排水を港湾外から港湾内への付替工事を実施中。(～2018年3月)
- Cs-137濃度が高めに推移している。

- 道路・排水路清掃を実施中
- H-3濃度、Cs-137濃度、全β濃度とも低下傾向にある。

- 排水路及び枝管に浄化材を設置済、道路・排水路清掃を実施中
- H-3濃度、Cs-137濃度が高めであるが低下傾向の推移となっている。
- Cs-137、Cs-134濃度と全β濃度がほぼ等しい。

- 道路・排水路清掃を実施中
- 降雨時にCs-137濃度よりも全β濃度が上昇する傾向にあるが、全体的に低下傾向にある。

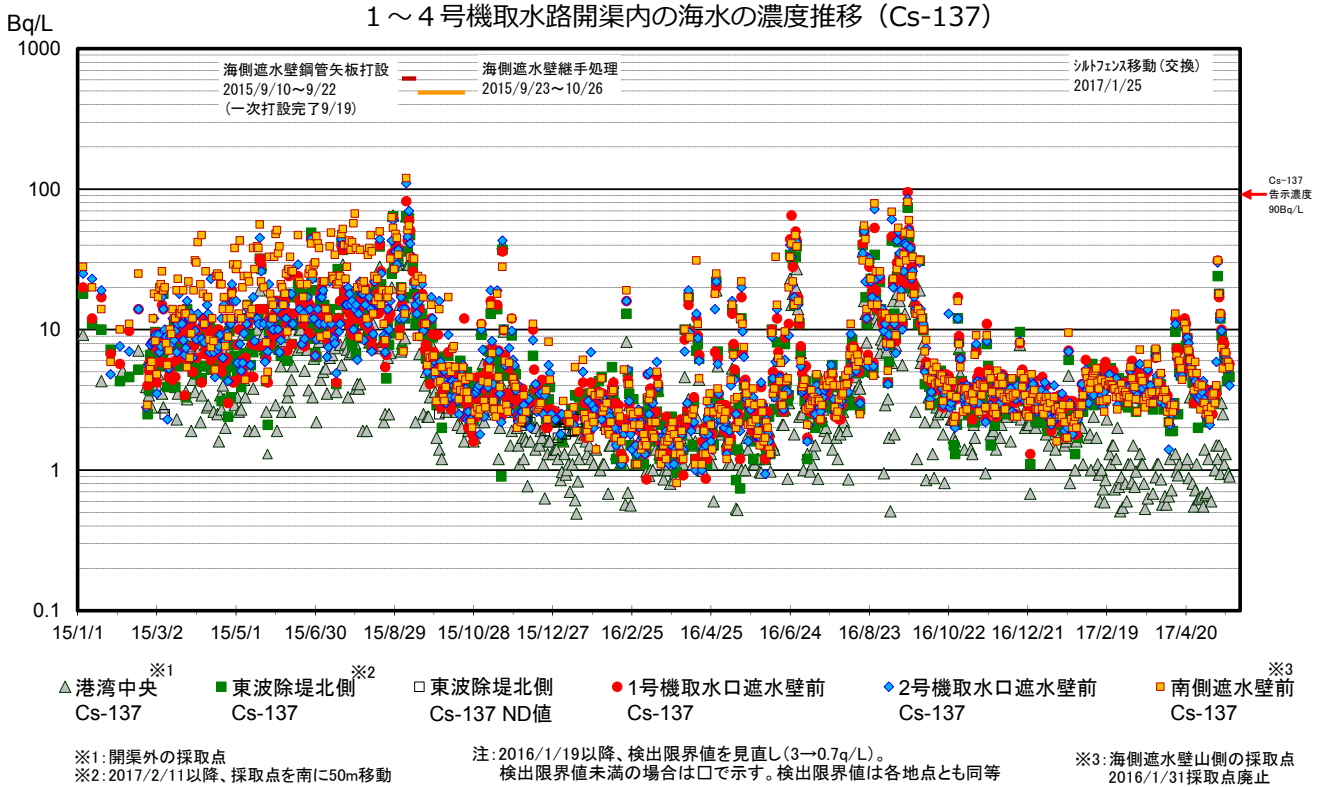
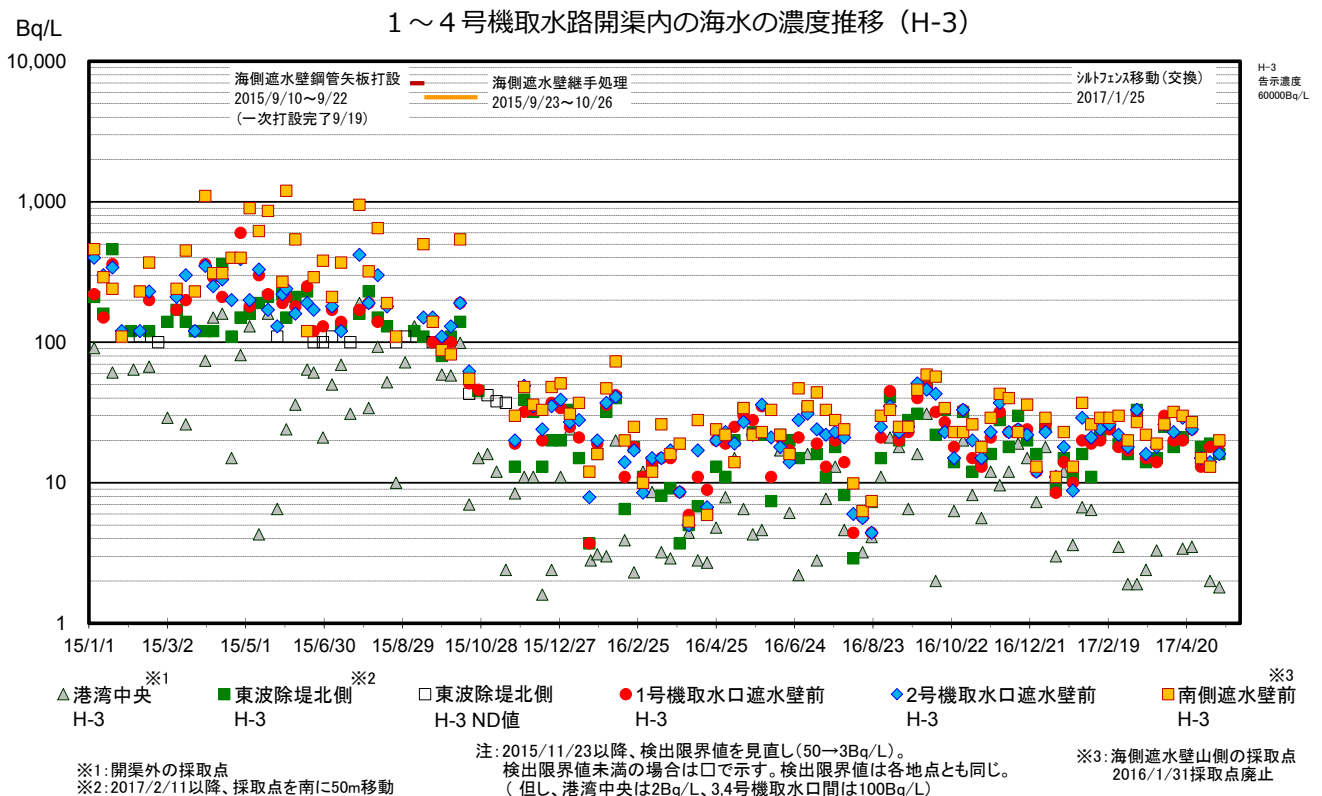
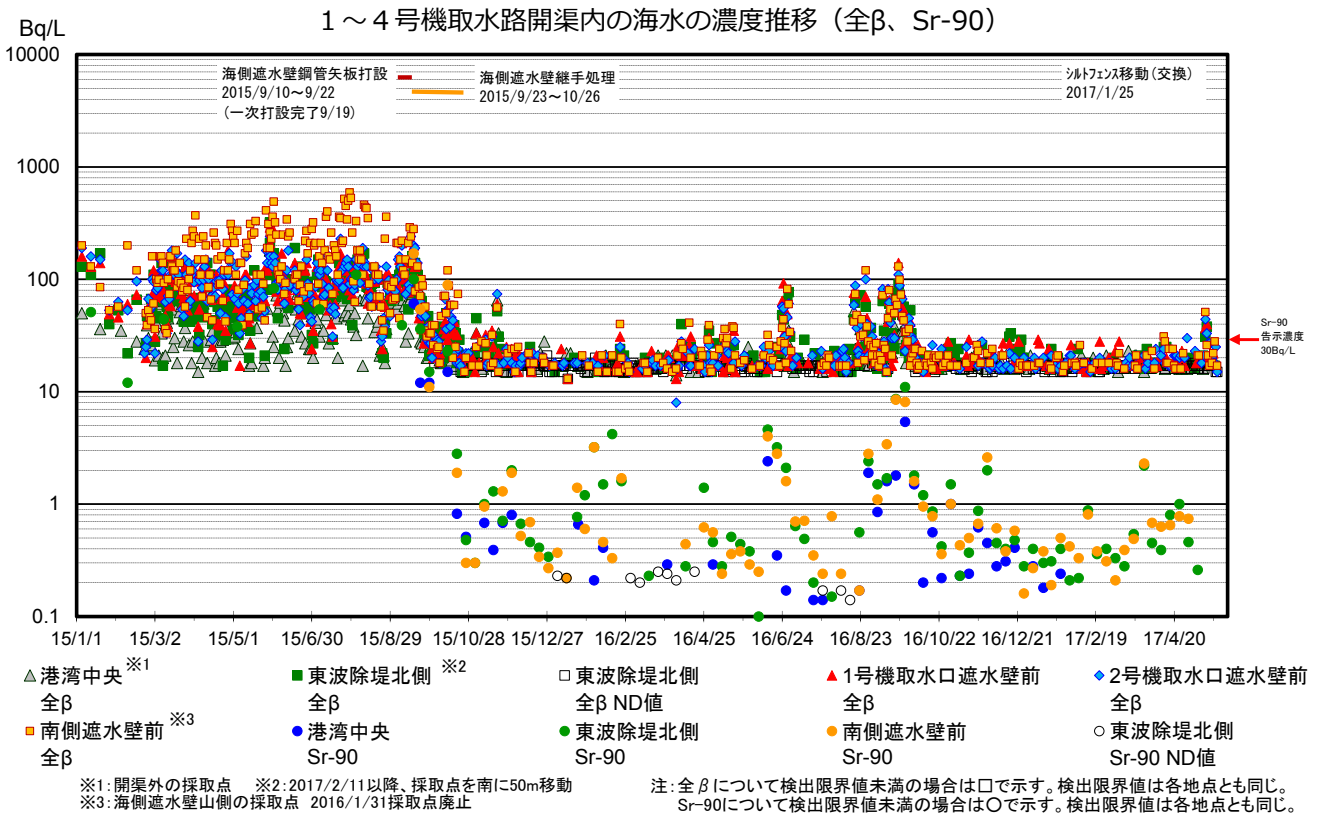
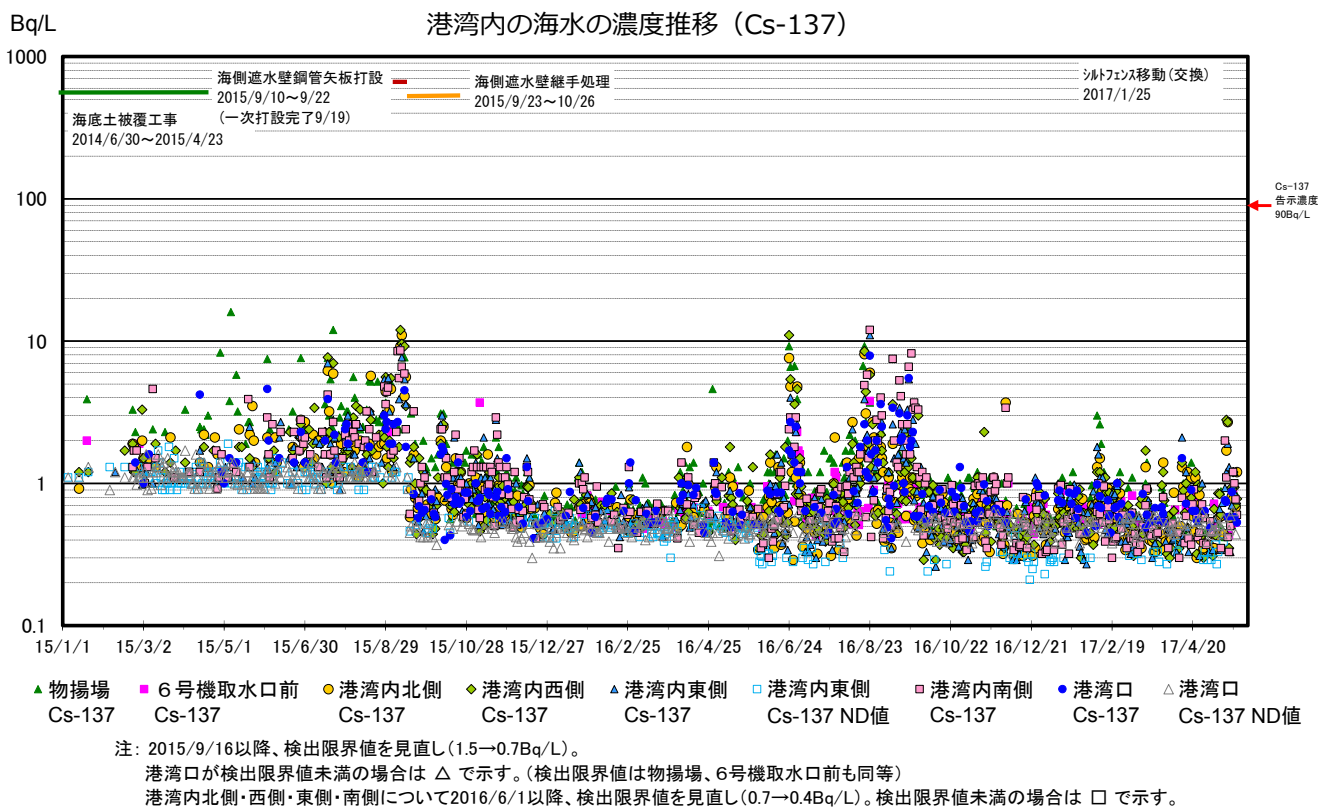
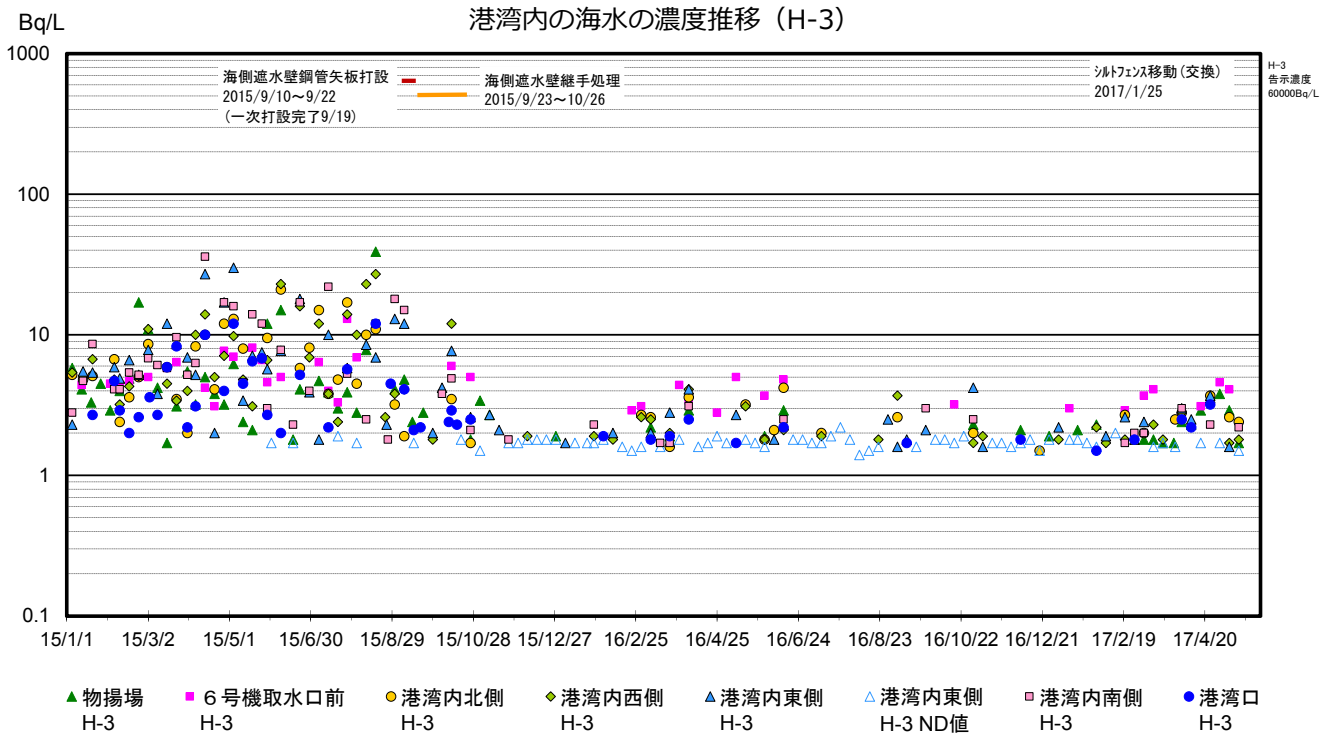
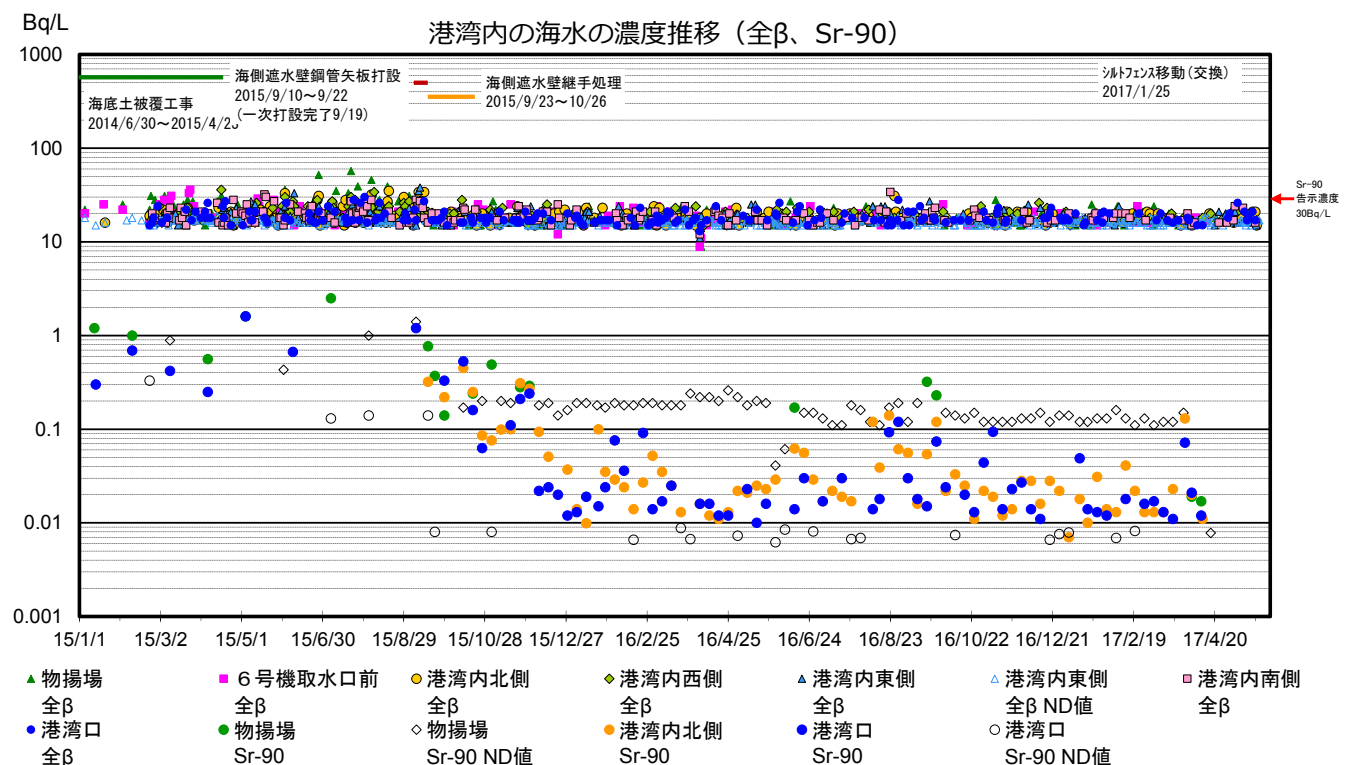
港湾内外の海水濃度の状況

- 低い濃度で推移しているが、大雨時にCs-137濃度、Sr-90濃度の上昇が見られる。
- 海側遮水壁鋼管矢板打設・継手処理の完了後、濃度の低下が見られる。
- 位置変更のために新しいシルトフェンスを設置した2017.1.25以降、Cs-137濃度の上昇が見られる。

- 低い濃度で推移しているが、大雨時にCs-137濃度、Sr-90濃度の上昇が見られる。
- 海側遮水壁鋼管矢板打設・継手処理の完了後、濃度の低下が見られる。

- 海側遮水壁鋼管矢板打設・継手処理の完了後、Cs-137濃度、Sr-90濃度の低下が見られ、低い濃度で推移している。
