廃止措置等に向けた進捗状況: 使用済み燃料プールからの燃料取り出し作業

2017年6月29日
廃炉・汚染水対策チーム会合
事務局会議

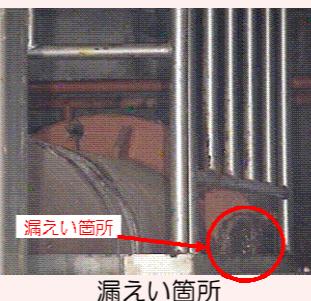
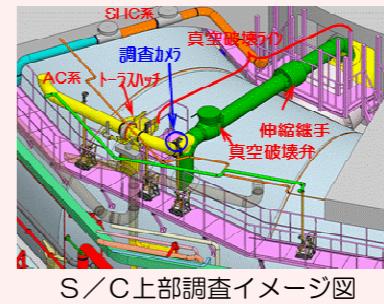
S/C上部調査イメージ図

- 1号機S/C上部の漏えい箇所を2014/5/27より調査し、上部にある配管の内1本の伸縮継手カバーより漏えいを確認。他の箇所からの漏えいは確認されず。今後、格納容器の止水・補修に向けて、具体的な方法を検討していく。

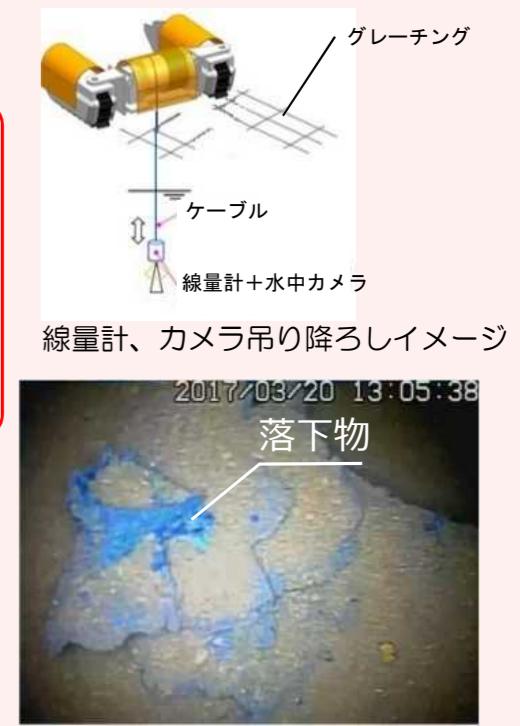
最下点近傍の画像

- 2015年4月に、狭隘なアクセス口(内径φ100mm)から格納容器内に進入し、格納容器1階内部の映像、空間線量等の情報を取得。
- 2017年3月、ペデスタル外地下階へのデブリの広がりを調査するため、自走式調査装置を用いた調査を実施し、PCV底部の状況を初めて撮影。得られた画像データと線量データを元に、PCV内部の状況を継続検討していく。

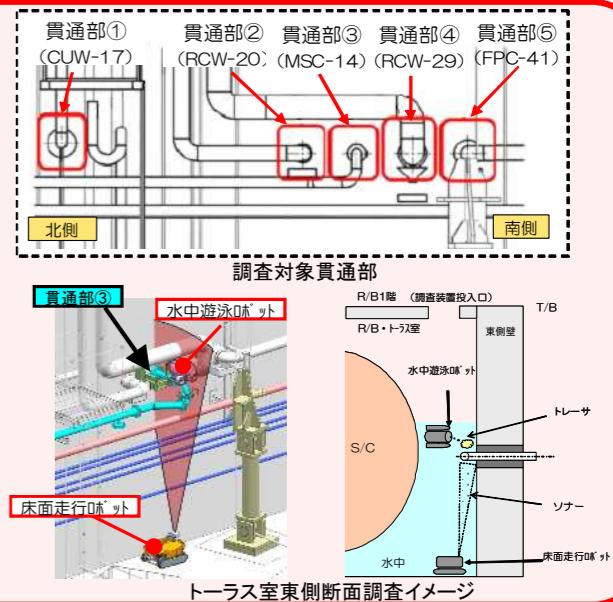
トーラス室壁面調査結果

- トーラス室壁面調査装置（水中遊泳ロボット、床面走行ロボット）を用いて、トーラス室壁面の（東壁面北側）を対象に調査。
- 東側壁面配管貫通部（5箇所）の「状況確認」と「流れの有無」を確認する。
- 水中壁面調査装置（水中遊泳ロボット及び床面走行ロボット）により貫通部の状況確認ができるこを実証。
- 貫通部①～⑤について、カメラにより、散布したトレーサ（※5）を確認した結果、貫通部周辺での流れは確認されず。（水中遊泳ロボット）
- 貫通部③について、ソナーによる確認の結果、貫通部周辺での流れは確認されず。（床面走行ロボット）

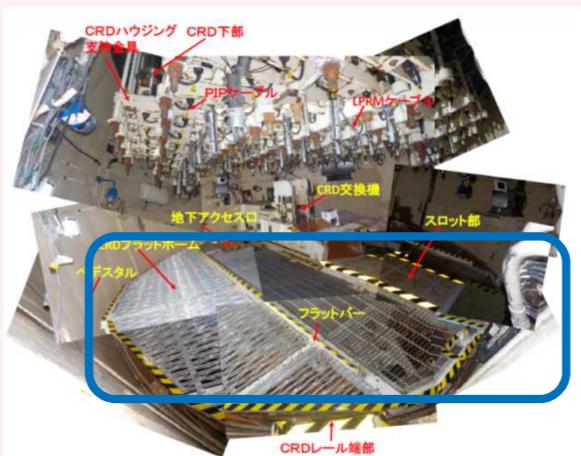
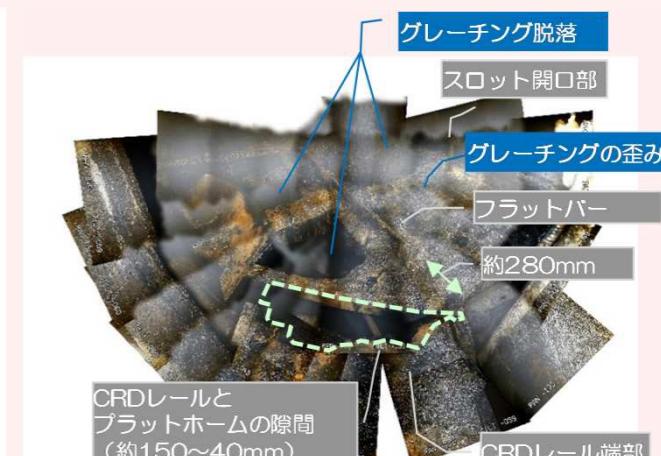
- X-6ペネ周辺の線量低減に必要な遮蔽体の製作が完了したことから、2016/12にロボットを投入する格納容器貫通部の穴あけ作業を実施。
- 2017/1/26, 30に格納容器貫通部からカメラを挿入し、ロボットが走行するCRD交換用レールの状況を確認。2/9に自走式調査装置アクセスルート上の堆積物除去を実施し、2/16に自走式調査装置を用いた格納容器内部調査を実施。
- 一連の調査で、ペデスタル内のグレーチングの脱落や変形、ペデスタル内に多くの堆積物があることを確認。得られた情報を評価し、燃料デブリ取り出し方針の検討に活用する。

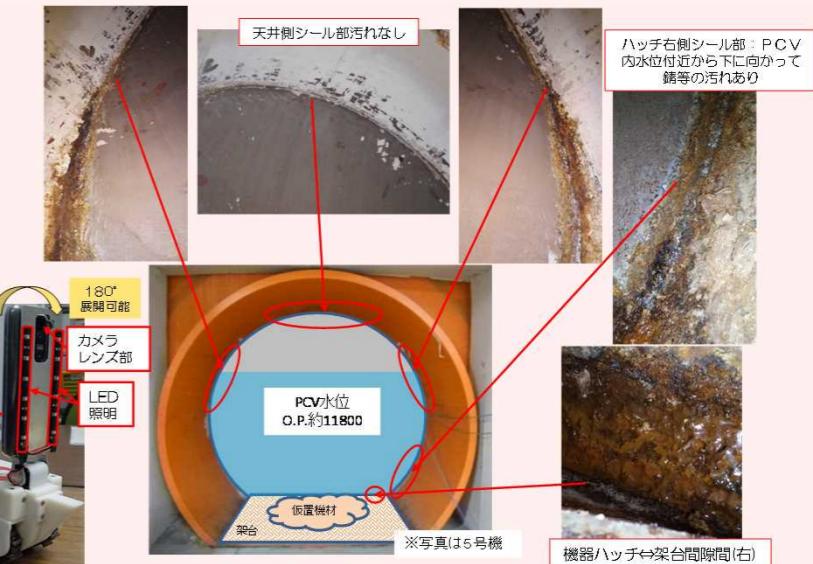
3号機原子炉格納容器機器ハッチ 小型調査装置による調査結果

- ・燃料デブリ取り出しに向けた原子炉格納容器調査の一環として、3号機原子炉格納容器(PCV)機器ハッチの周辺について、2015/11/26に小型調査装置を用いて詳細調査を実施。
- ・格納容器内水位より下部にあたる機器ハッチ周辺にて、錆などの汚れが確認されたため、シール部からにじみ程度の漏えいの可能性が考えられる。同様のシール構造である他の格納容器貫通部も含め、調査・補修方法を検討する。
