# G6エリアA9タンク フランジ部から堰内への滴下事象について

平成29年6月29日

## 東京電力ホールディングス株式会社

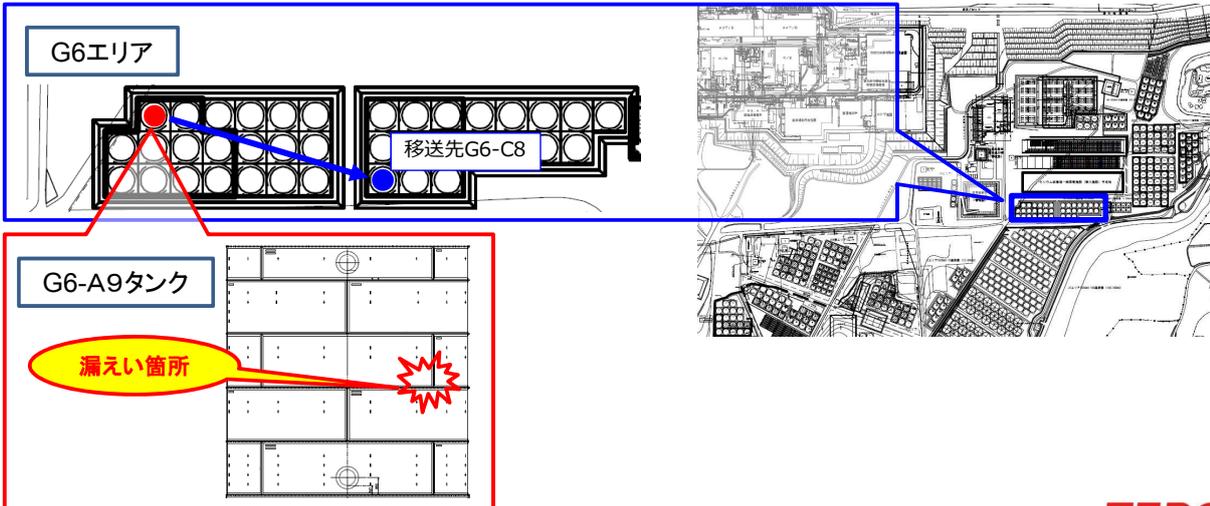
#### 【G6エリアA9タンク漏えい箇所】

- 約45L（現場状況より約9L／時間＊約5時間＊）Sr処理水

### ■ 漏えい箇所

- 第2フランジ締結部T字部位

漏えい箇所のフランジ締結部については、フランジ部のパッキン等に何らかの原因があると考えられるが、調査にはタンクの解体が必要なことから、今後タンクリプレースに併せ調査を行う計画。なお、フランジ部のボルト等については、緩みの無いことを確認。

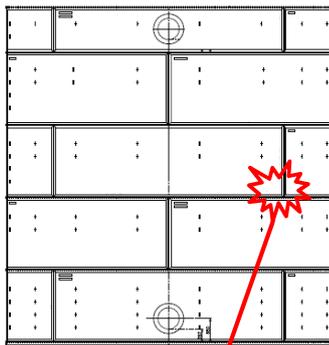
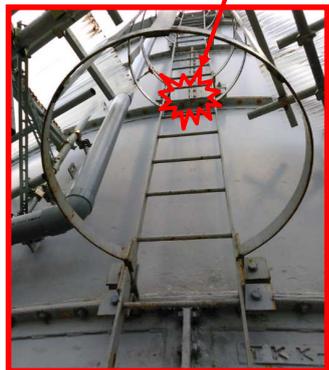
G6-A9タンク

漏えい箇所

養生実施

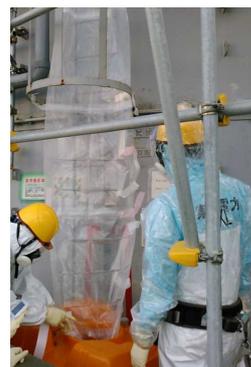
滴下養生

仮設タンク設置
