# 5・6号機滞留水処理装置（淡水化装置） 取水槽からのコンテナ内溢水について

2017年6月29日

## 東京電力ホールディングス株式会社

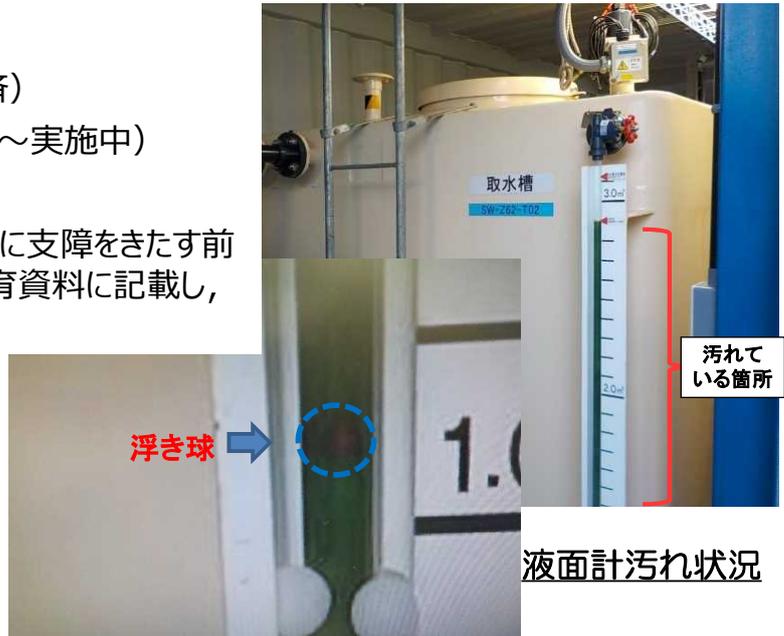
取水槽液面計（「浮き球」による目視タイプ）内面の汚れにより、「浮き球」が固着し、正常な水位を示さなかったため、必要以上な水張りとなり、溢水が発生した。

液面計汚れ状況

- ・液面計の点検清掃（6/8実施済）
- ・構内類似箇所の総点検（6/12～実施中）
- ・本事象・原因を周知
- ・液面計に汚れが発生し操作監視に支障をきたす前に点検清掃を行うことを運転員教育資料に記載し、徹底する
