増設多核種除去設備 サンプリングシンクから堰内への系統水漏えい 事象について (要因・対策報告)

2017年7月27日

東京電力ホールディングス株式会社

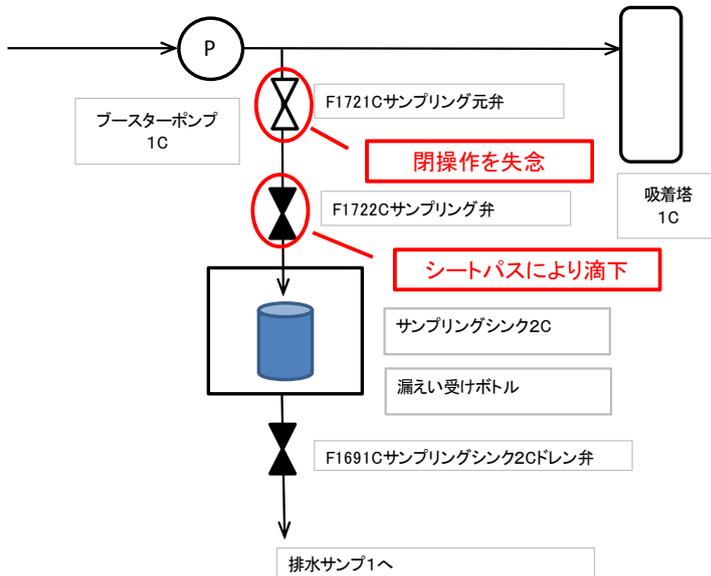
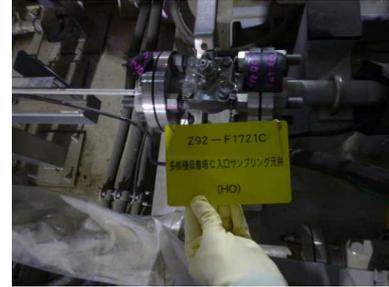
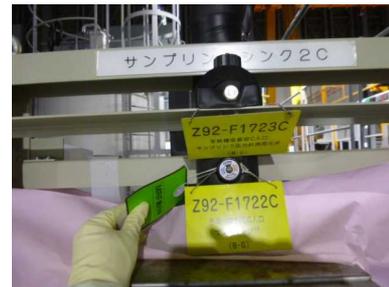
- 平成29年6月12日、増設多核種除去設備（増設ALPS）建屋内のサンプリングシンクから系統水の漏えい及び漏えい水による水溜り（範囲：6m×6m×1mm）を確認。
- 水溜りは増設多核種除去装置建屋の堰内に留まっており、建屋外への流出はない。
- 平成29年6月11日、委託運転員によるCaイオン濃度測定の際にサンプリング元弁F1721Cを閉め忘れたこと、およびサンプリング弁のシートパスのため滴下が継続しサンプリングシンクから漏えいに至ったものと推定。

■ 原因

- サンプル元弁の閉操作を失念，サンプル弁のシートパス※により滴下。（※6月23日当該弁の交換完了）

- (要因1)
委託運転員が手順書をチェックせずに作業を完了した。
- (要因2)
委託責任者は委託運転員が手順書に基づいて作業を実施したことを確認していなかった。
- (要因3)
サンプリング弁の不具合。
→対策（交換）完了

- (対策1) 委託運転員に手順書を確実にチェックするよう教育する。
 - ◆ 不適合発生の重大性について教育
 - ・ 事例検討を実施し手順書遵守の重要性を教育。
 - ◆ 運転員の心得と基本動作訓練の再教育。
 - ・ 手順書遵守の重要性、指差呼称の定着の教育を机上と実技で実施。
(訓練施設で手順書に基づく操作、ラインナップ確認等を実施。)

- (対策2) 委託運転員が手順書のコピーを現場に持参して作業記録を作成し、操作室で委託責任者の確認を受ける体制へ変更する。
 - ◆ パウチした手順書の運用を廃止、作業記録の作成を基本とする。
