福島第一原子力発電所 1号機 建屋カバー解体工事の進捗状況について

2017年7月18日

東京電力ホールディングス株式会社

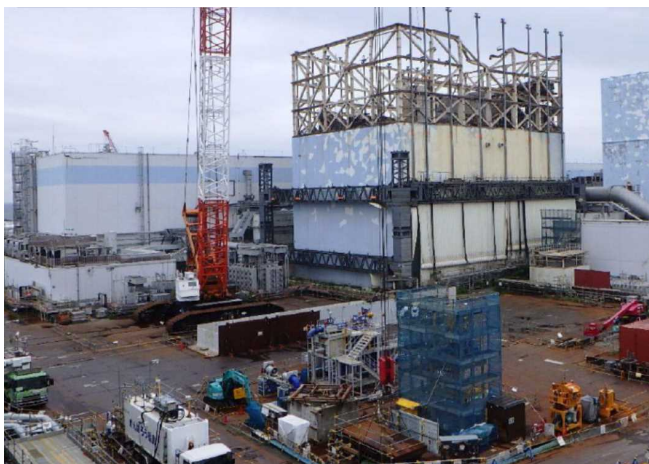
北西より全景

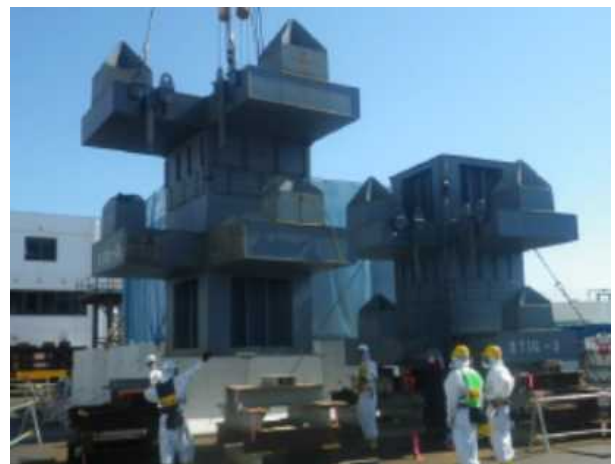
柱改造

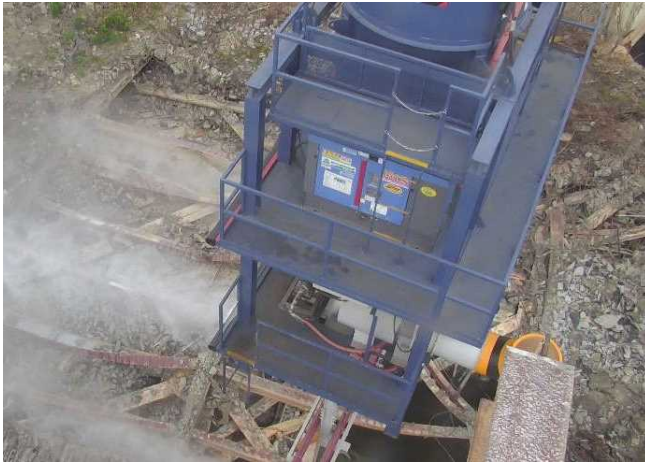
飛散防止剤散布(6月2日撮影)

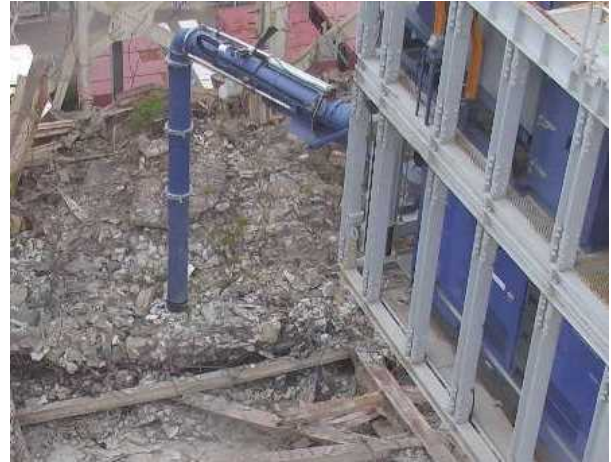
小ガレキ吸引(6月27日撮影)

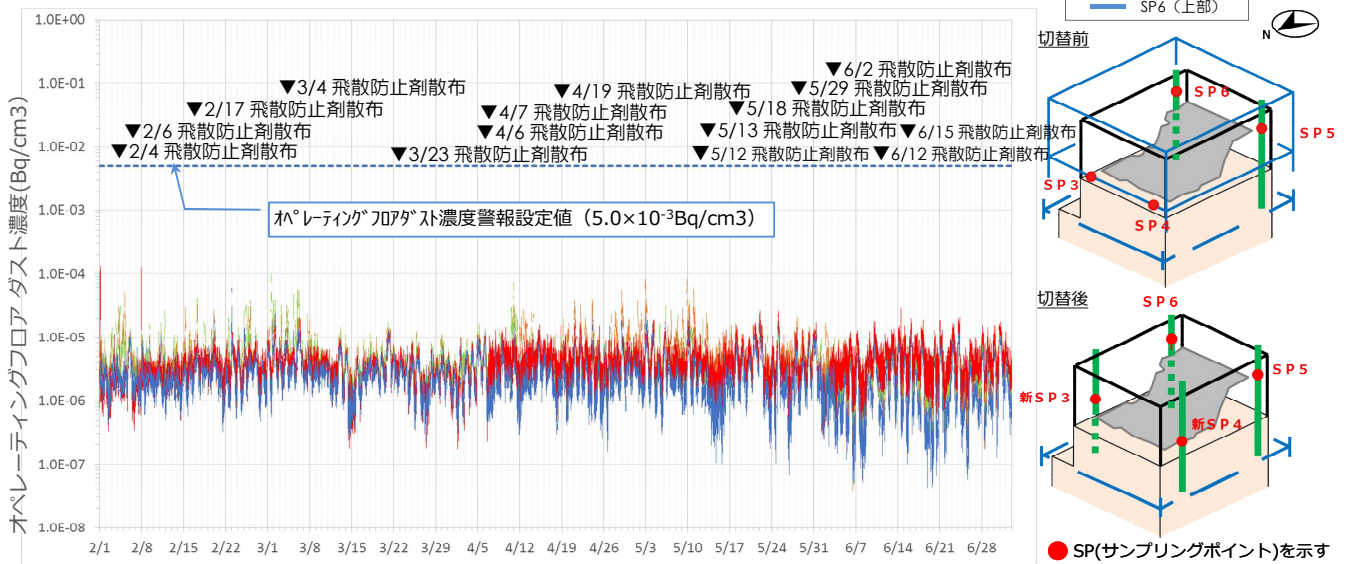
オペレーティングフロアの空气中的放射性物質濃度

- オペレーティングフロアの各測定箇所における、2017年2月1日～2017年7月2日までの「空气中的放射性物質濃度」を以下のグラフに示す
- 2017年4月11日,12日に一部のサンプリングポイントの位置を変更 (SP3,SP4)
- 各作業における空气中的放射性物質濃度
 - オペレーティングフロアダスト濃度警報設定値※ ($5.0 \times 10^{-3} \text{Bq/cm}^3$) に比べ低い値で推移した
