1号機原子炉格納容器内部調査について ～映像データ及び線量データの分析結果～

2017年7月27日

東京電力ホールディングス株式会社

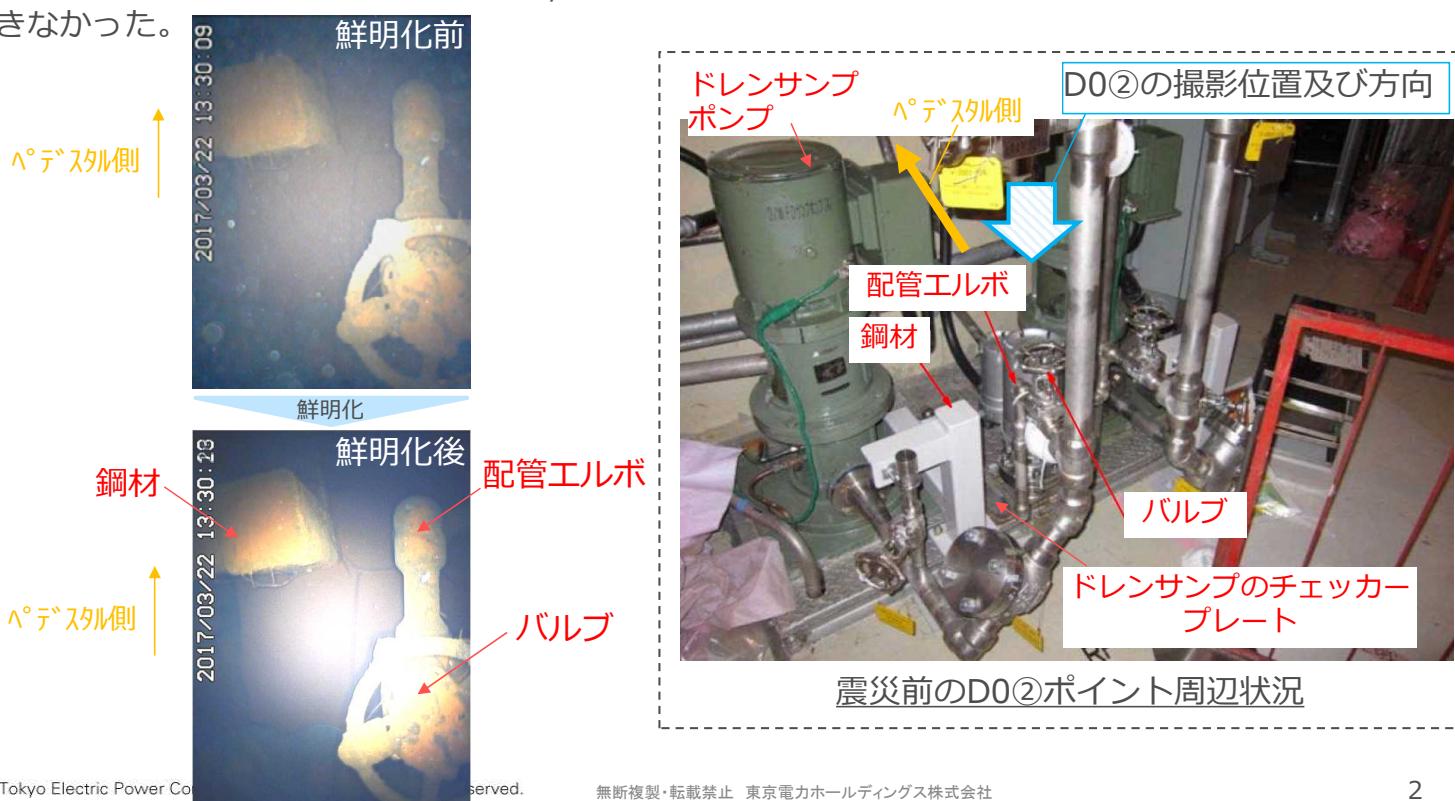
- 今回撮影した測定ポイントに対し、画像鮮明化処理を実施。
- D0②ポイントの映像データに対して鮮明化をした結果、バルブ、配管、鋼材といった既設構造物に大きな変形や損傷はなかった。なお、ドレンサンプのチェックカーブレートは堆積物により確認できなかった。

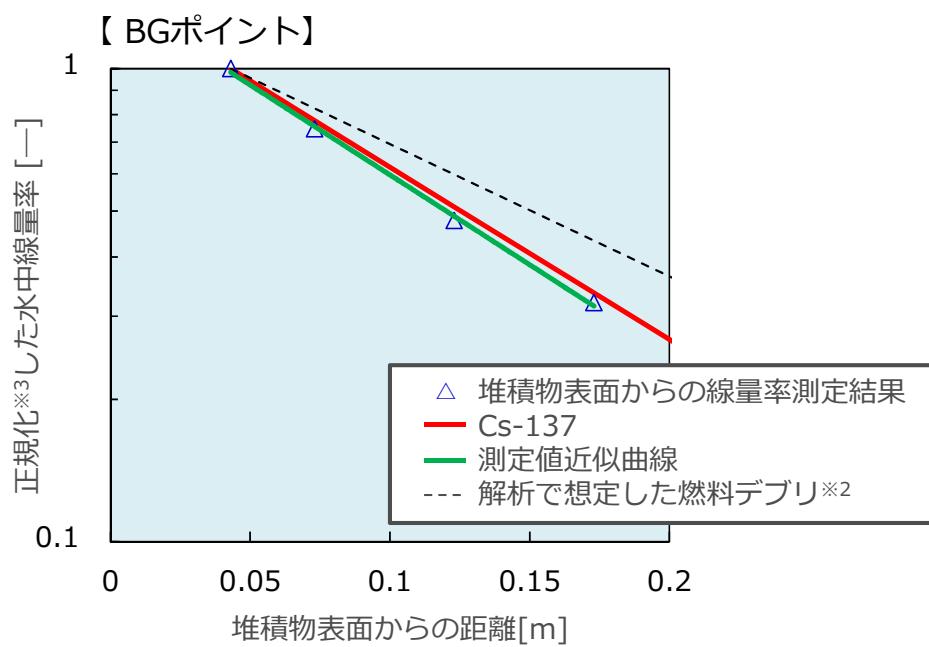
3. 2 線量率分布解析 – BG : 堆積物表面の主線源の推定

- 堆積物表面からの線量率測定結果^{※1}とCs-137減衰曲線の減衰率が同等であることから、堆積物表面の主線源（核種）はCs-137と推定

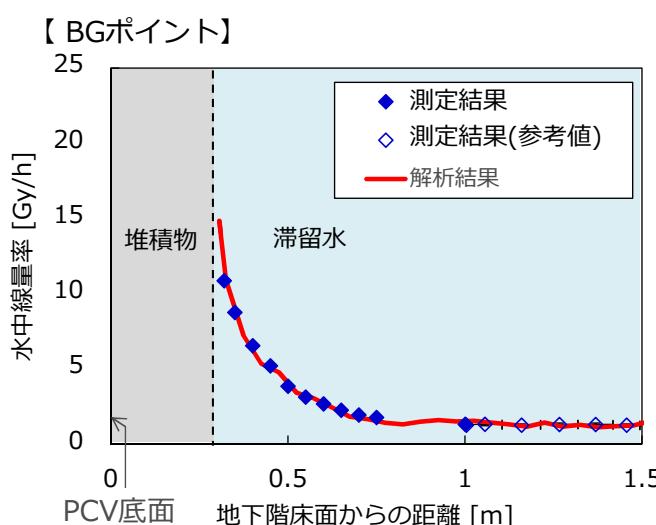
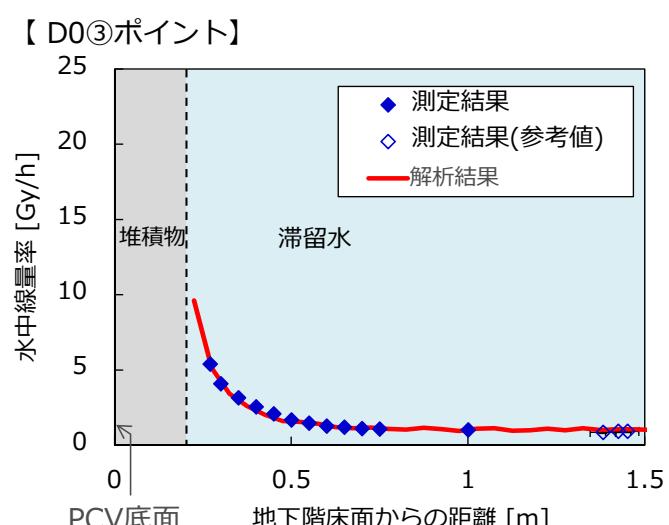
3. 3 線量率分布解析 – 堆積物中の燃料デブリの有無推定 (1/2)

- 堆積物表面にCs-137の主線源を仮定した場合のBGとD0③の解析を実施した。
- BG及びD0③は堆積物厚さが薄いこと、及び位置的にペデスタル開口部から離れていることから、燃料デブリが存在していないと仮定して解析した。
- 上記の仮定にて解析した場合、測定結果と解析結果が良好な一致を示すことから、BG及びD0③の堆積物の下には燃料デブリは存在しないか、又は存在しても少量であると推定した。

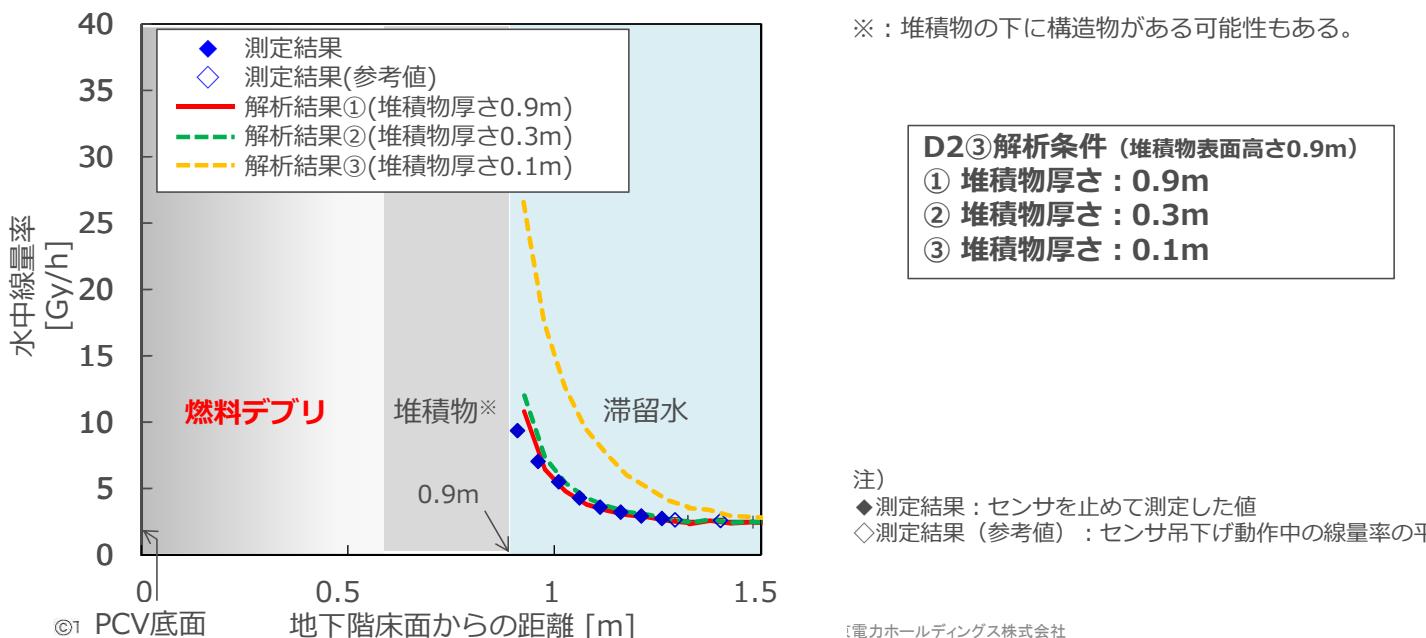
3. 3 線量率分布解析 – 堆積物中の燃料デブリの有無推定 (2/2)

- D1,D2の各測定ポイントで確認された堆積物表面高さ（約0.9m）の範囲で、堆積物の下に燃料デブリが存在する場合の線量率の評価を行った。
- ペデスタル開口部に距離が近いD2③ポイントの解析結果は下図の通り。
- 堆積物厚さが厚い場合には、堆積物による遮へい効果により、燃料デブリが存在するかどうかは推定できなかった。
- 堆積物厚さは現時点では不明であることから、推定できなかった原因が燃料デブリが無かったのか、堆積物や構造物が厚く、遮へい効果が大きい影響によるものかまで判別できなかった。

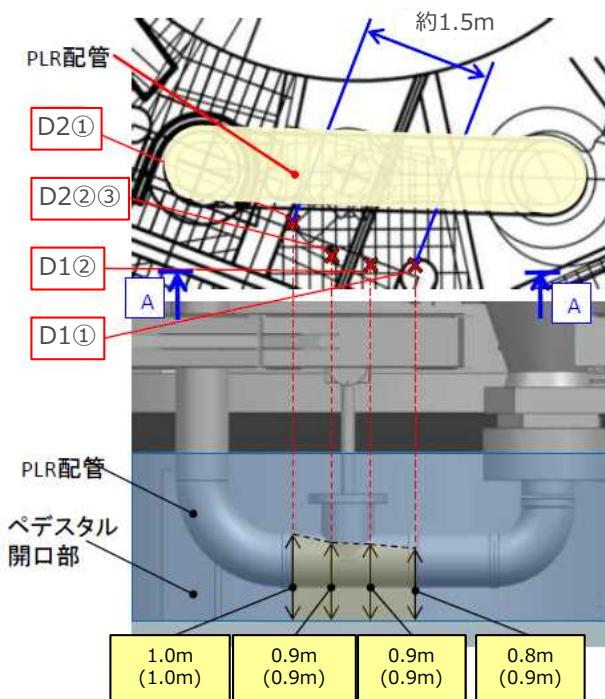
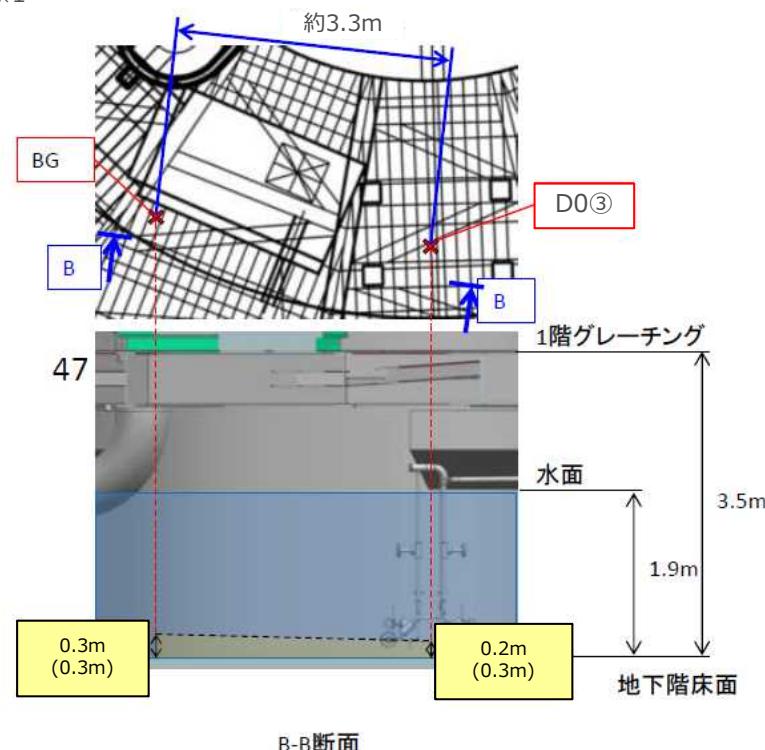
■ 映像による堆積物表面の高さの評価結果^{※1}

- ・黄色枠内の数値は画像解析により算出した堆積物表面の推定高さ
- ・()内の数値はセンサの吊下げ最下点高さ
- ・なお、堆積物表面より下の堆積物厚さについては確認できていない

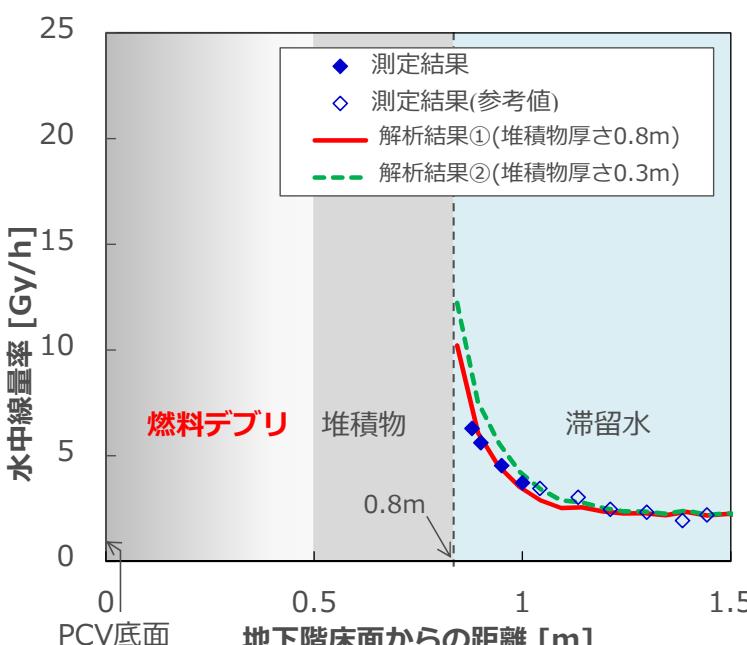
■ D1①ポイント

解析条件（堆積物表面高さ0.8m）

- 堆積物厚さ : 0.8m
- 堆積物厚さ : 0.3m

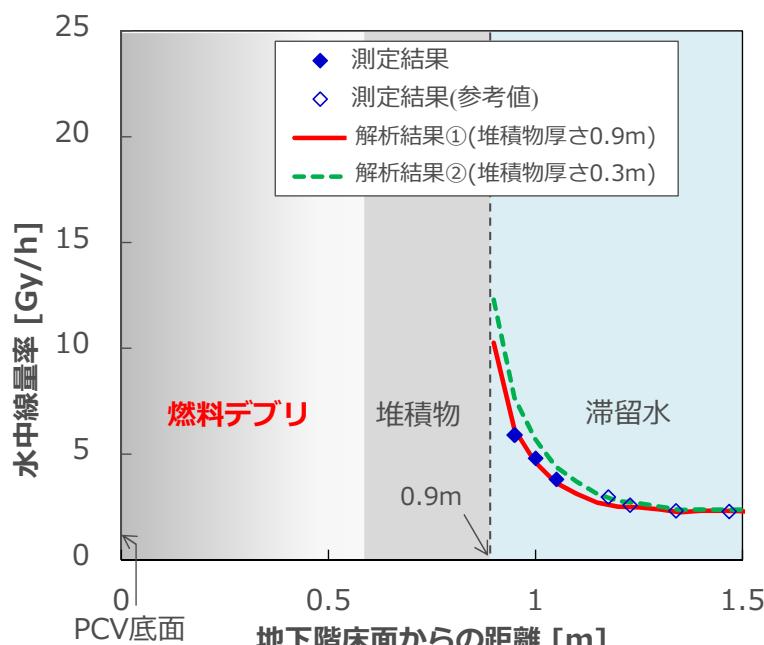
■ D1②ポイント

解析条件（堆積物表面高さ0.9m）

- 堆積物厚さ : 0.9m
- 堆積物厚さ : 0.3m

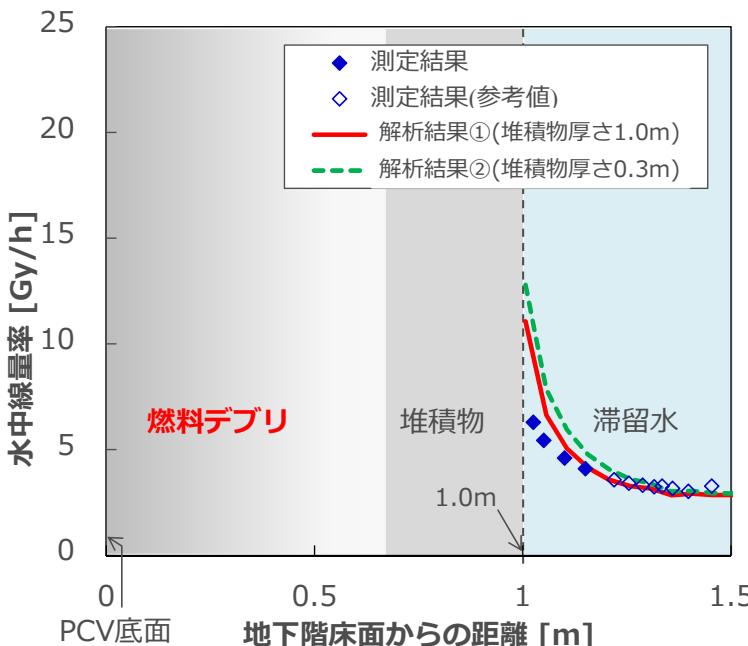
■ D2①ポイント

解析条件（堆積物表面高さ1.0m）

- ① 堆積物厚さ : 1.0m
- ② 堆積物厚さ : 0.3m

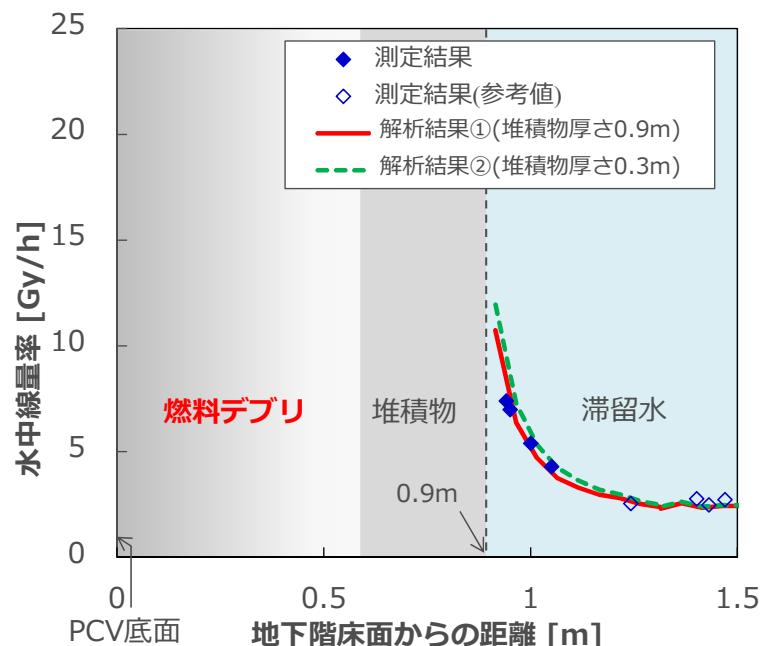
■ D2②ポイント

解析条件（堆積物表面高さ0.9m）

- ① 堆積物厚さ : 0.9m
- ② 堆積物厚さ : 0.3m
