3号機原子炉格納容器内部調査について (速報まとめ)

2017年7月27日

1. 原子炉格納容器内部調査の概要について

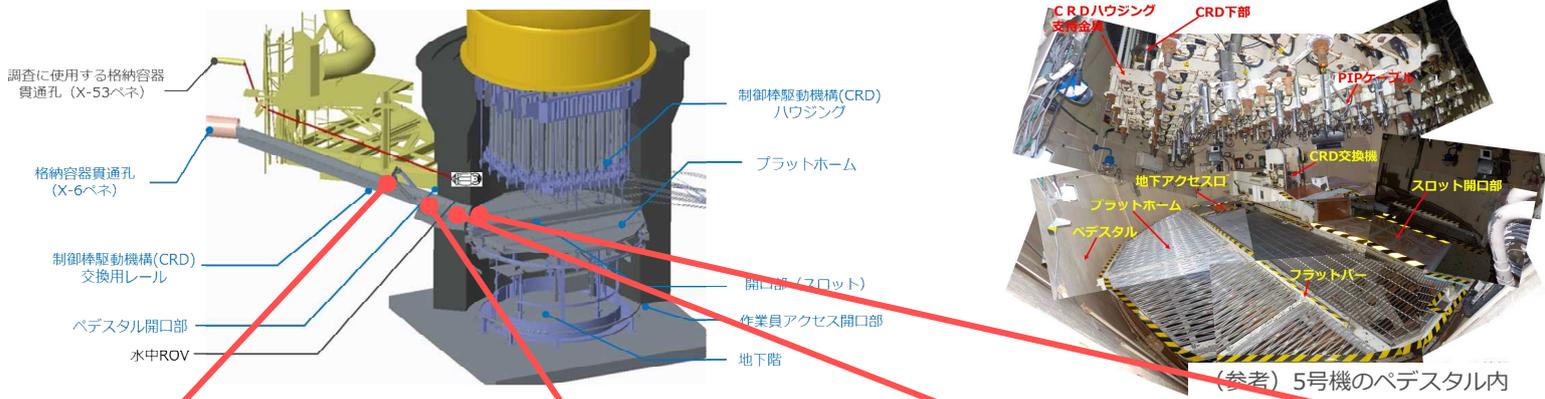
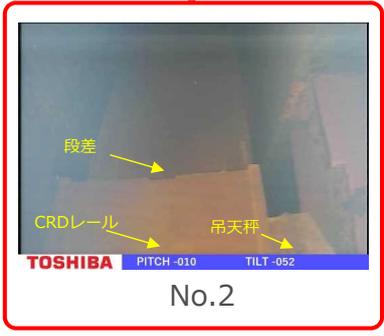
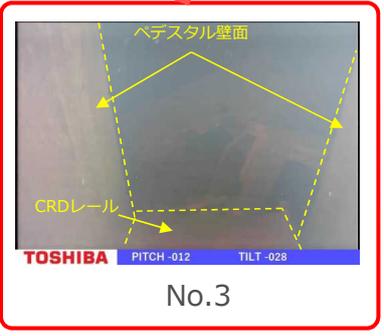
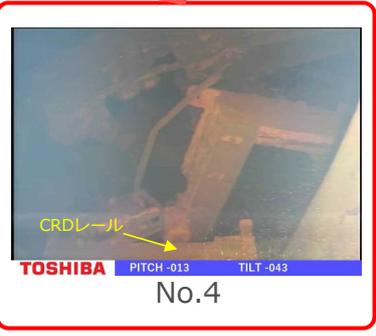
・ペデスタル内において複数の構造物の損傷を確認した。

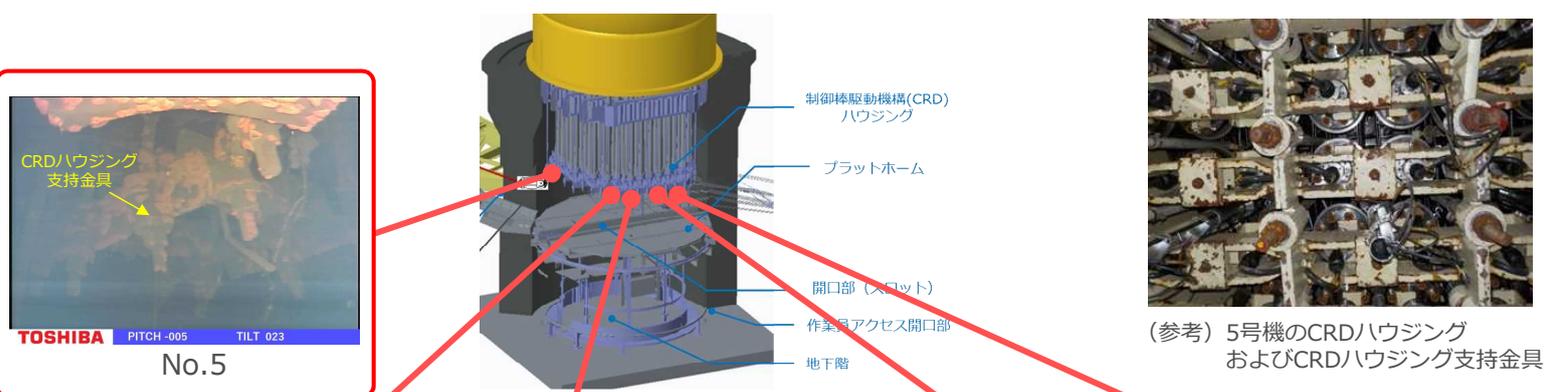
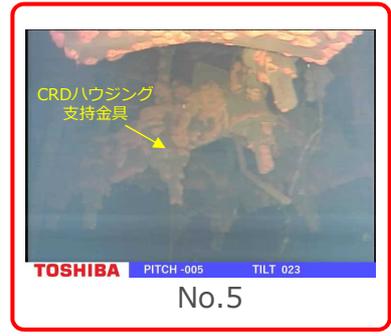
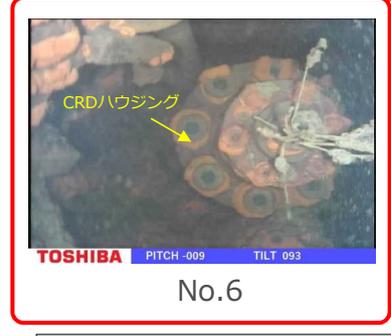
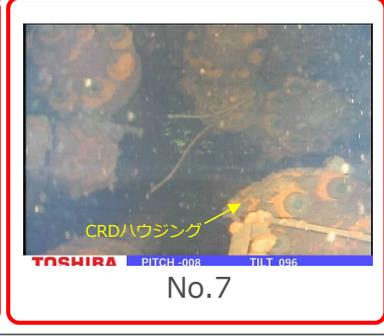
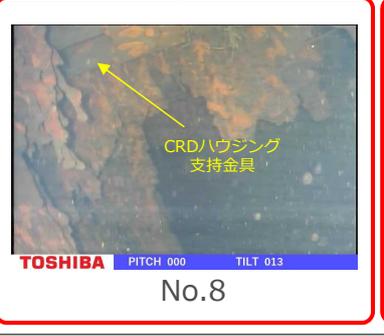
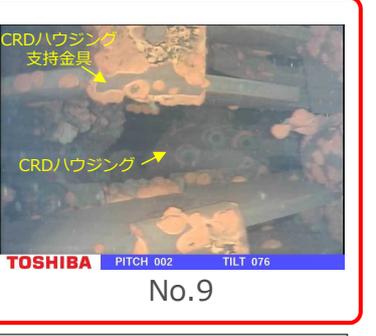
・複数個所でCRDハウジング支持金具の脱落、変形を確認した。
 ・CRDハウジング支持金具に溶融物が固化したと思われるものが付着していることを確認した。

- CRDハウジング支持金具の複数箇所で損傷が確認され、CRDハウジング支持金具に溶融物が固化したと思われるものが付着していることを確認した。
- ペDESTAL下部において溶融物が固化したと思われるものやグレーチング等の複数の落下物、堆積物を確認した。

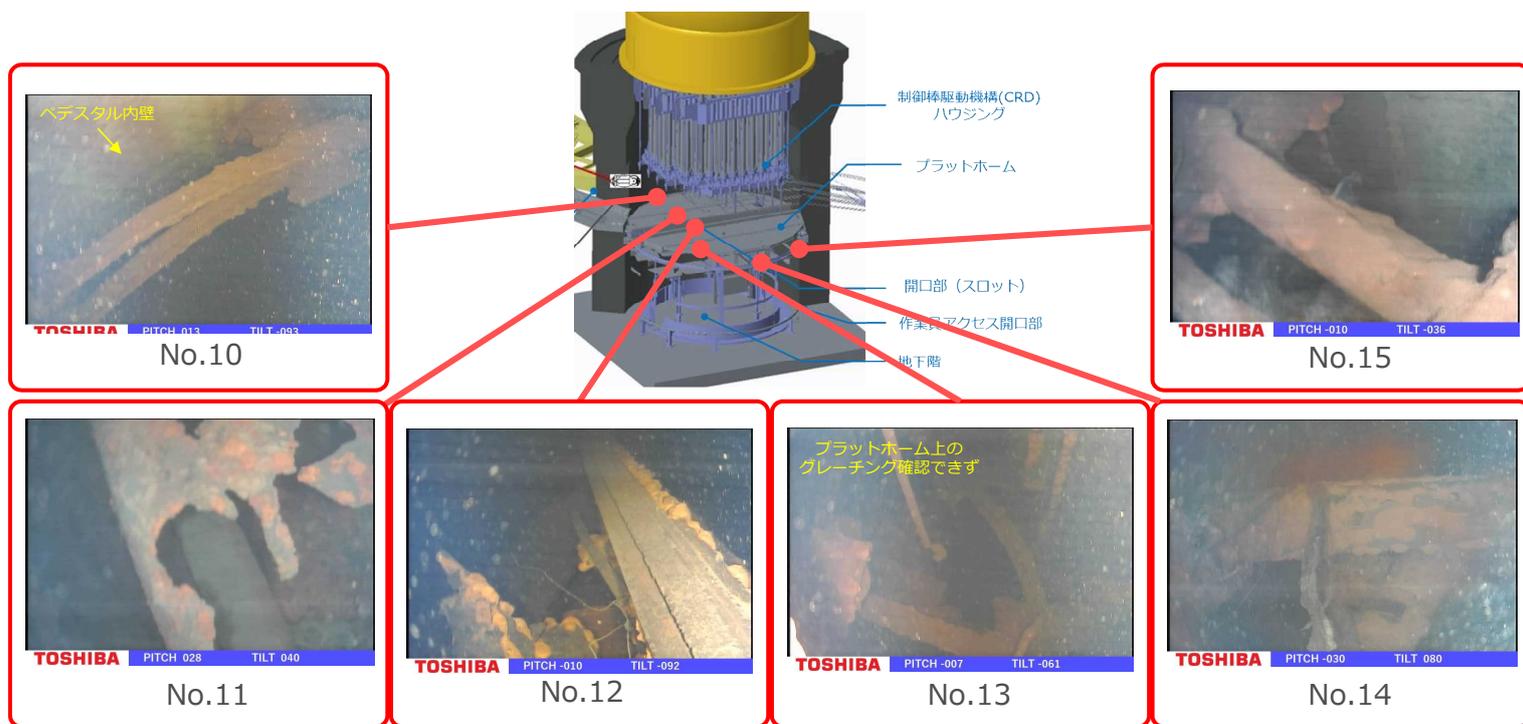
・ペDESTAL内において複数の構造物の損傷や落下物を確認した。

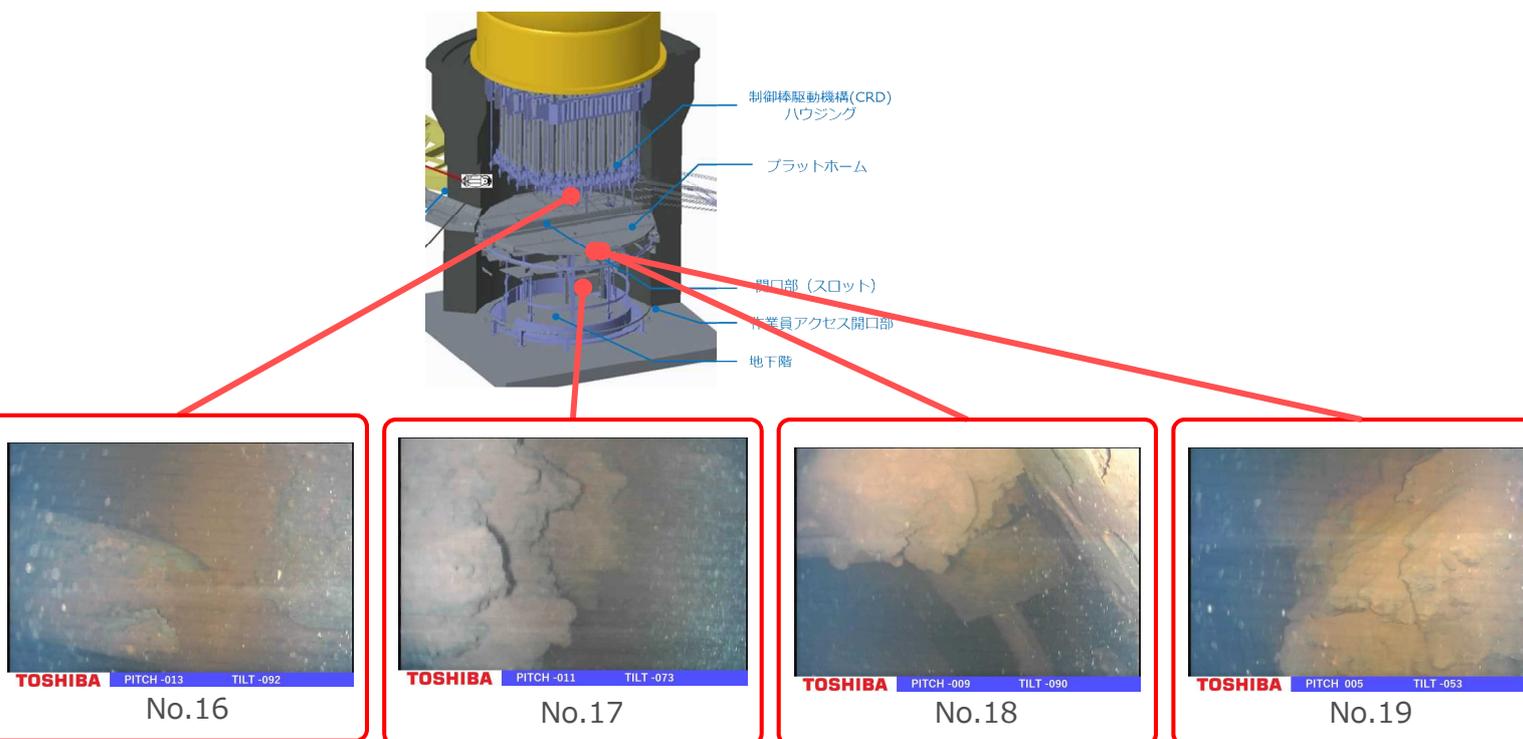
・ペDESTAL下部や、ペDESTAL内構造物上に溶融物が固化したと思われるものを確認した。

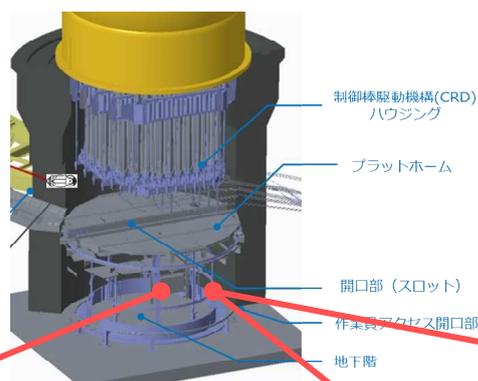
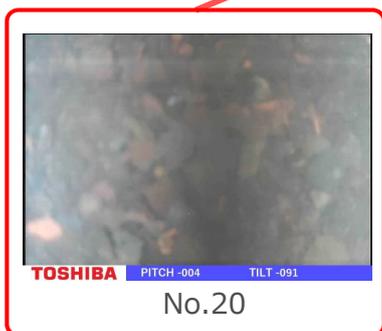
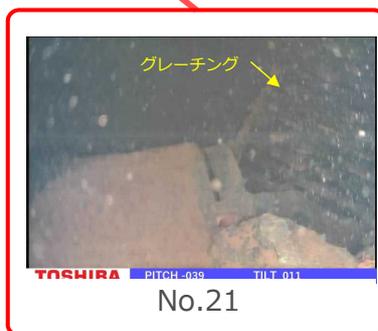
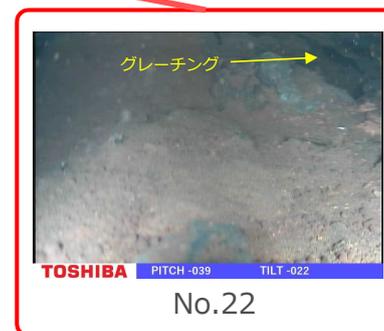
- ・ペDESTAL下部において小石状や砂状の堆積物を確認した。
- ・グレーチング等の複数の落下物を確認した。
