敷地境界連続ダストモニタ警報発生について

2017年7月27日

東京電力ホールディングス株式会社

1. MP7敷地境界連続ダストモニタ高警報発生時系列

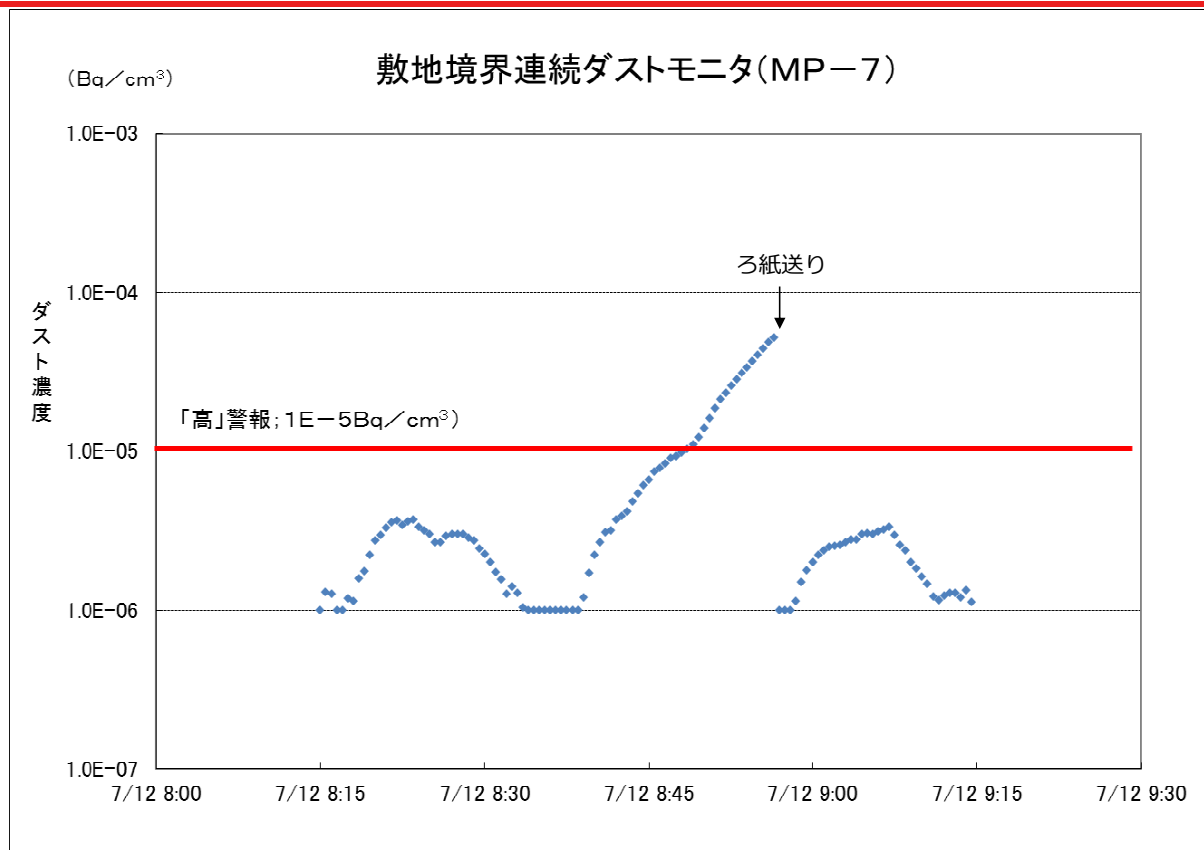
2-2 MP7近傍敷地境界連続ダストモニタ上昇グラフ

- ▶ ダスト濃度上昇時の各プラントパラメータに異常がないこと
- ▶ 当該ダストモニタ以外の敷地境界付近ダストモニタ、モニタリングポスト、構内ダストモニタ等に異常がないこと
- ▶ 当該ダストモニタ周辺において、ダスト濃度上昇に繋がるような作業は行っていないこと
- ▶ 「高警報」が発生した際に使用していたろ紙について、ガンマ核種分析を行った結果、セシウム等の人工核種は検出限界値未満であったこと
 - ◆ 但し、天然核種の検出を確認
(Bi-214 ; $1.2 \times 10^{-7} \text{Bq/cm}^3$ 、Pb-212 ; $7.4 \times 10^{-8} \text{Bq/cm}^3$)
- ▶ 当該ダストモニタに保存されている詳細データを確認したところ、ノイズのような異常値は確認されていない。

以上の状況確認結果から、天然核種による一時的な濃度上昇と推定。

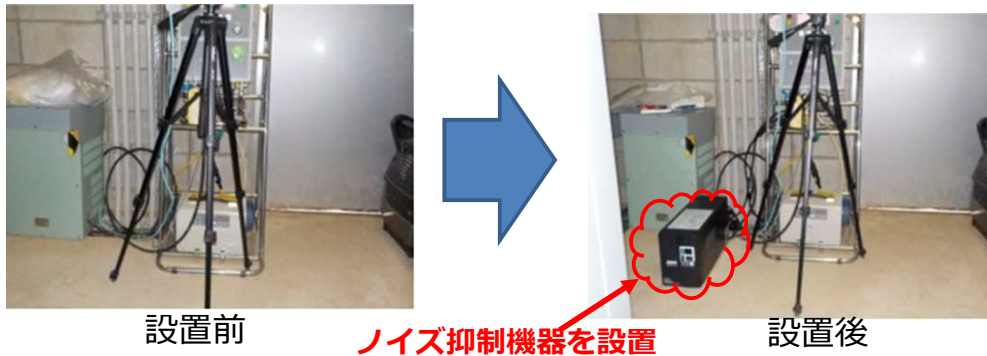
電源ノイズについて (MP2)

当該モニタは、低電圧でも誤計数を発生させる事を確認したが、発生元については事象発生後、ノイズらしき誤計数を発生させていない為、特定には至らなかった。

○ノイズ抑制機器 (UPS) を設置。(2016年9月9日)

尚、本対策は水平展開の為、他連続ダストモニタにも設置。

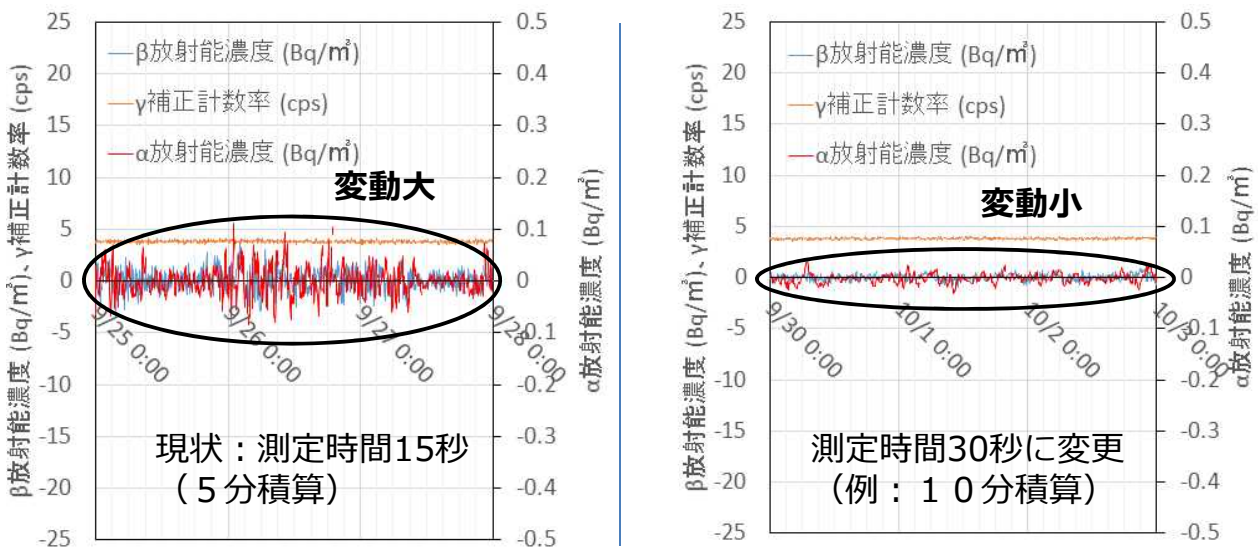
予備機にて測定時間を変更し、測定値の変動状況を調査した結果

- ・α線、β線、γ線の測定精度 (定量) が安定した事により、放射能濃度演算後のバラツキが抑制された。

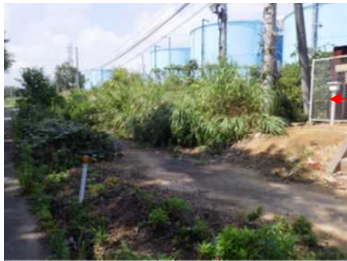
MP7局舎

工事実施前

- ・ 2016年9月7日～28日にMP7周辺のフェーシングを実施。

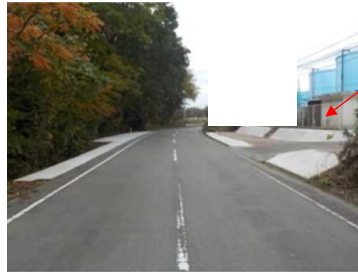
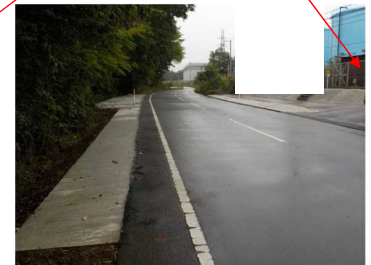
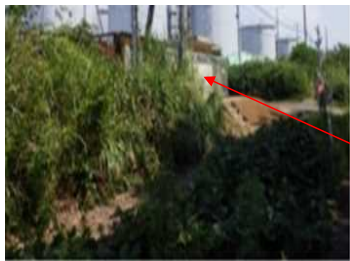
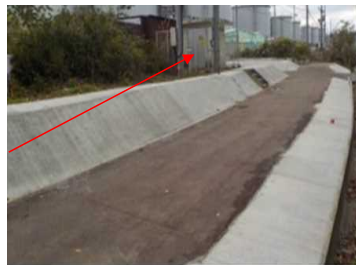
工事実施後

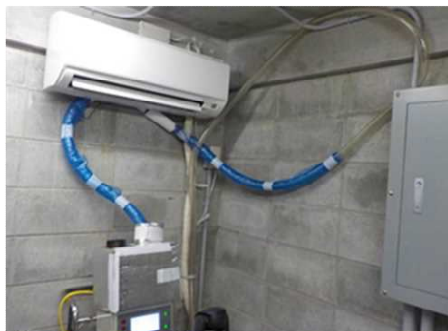
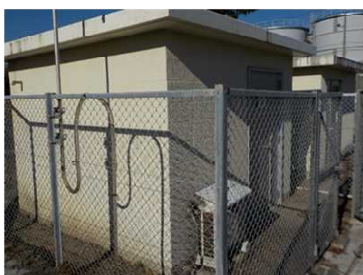
吸気ホースが長く、結露による誤警報のおそれがある (MP8)

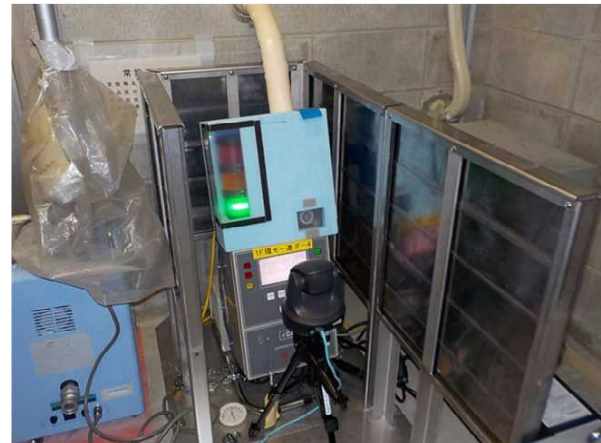
遮蔽の厚さ：鉛2cm

鉛遮蔽をMP7, 8に設置
(写真：MP8)
