サブドレンNo. 51の水位低下について (原因と対策)

2017年8月31日

東京電力ホールディングス株式会社

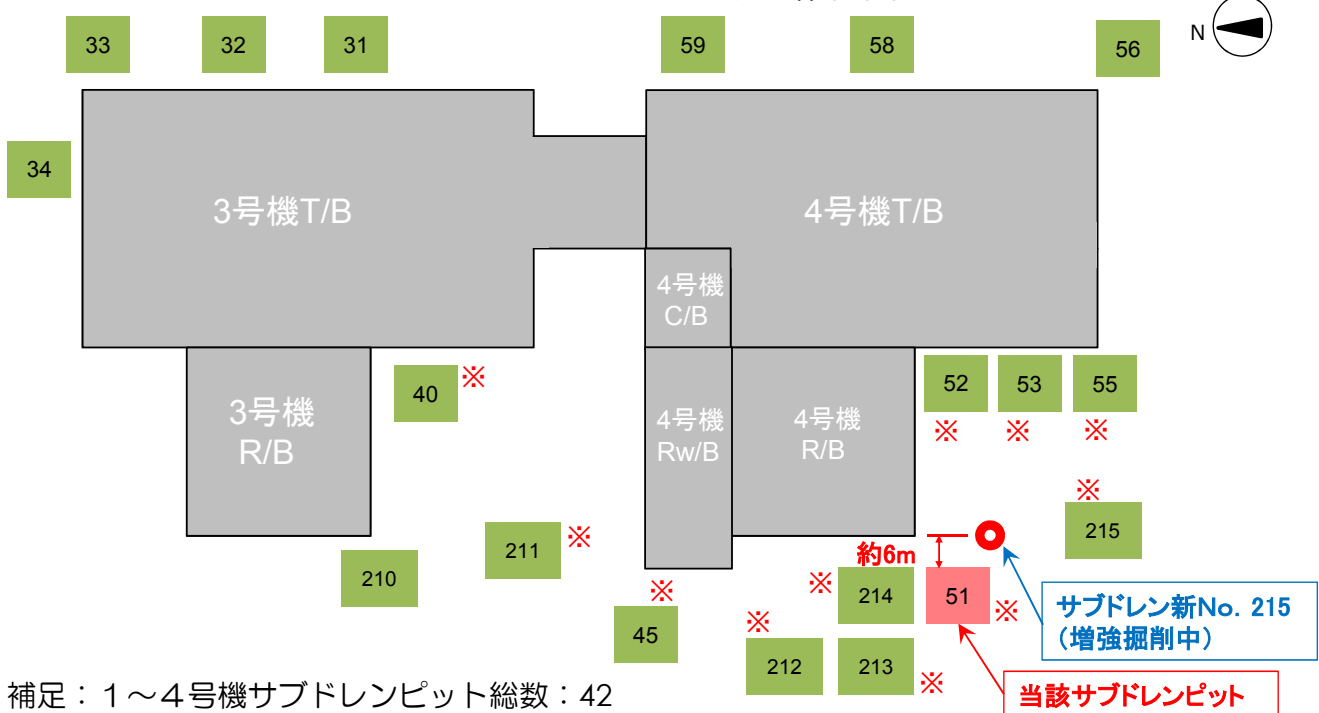
3・4号機周辺サブドレンピット配置図

関連パラメータを確認したところ、4号機原子炉建屋南西側に設置しているサブドレンNo. 51（以下、「当該サブドレン」という）の水位が急激に低下し、4号機原子炉建屋及び廃棄物処理建屋の滞留水（以下、「当該建屋滞留水」という）水位を下回っていることを確認した。

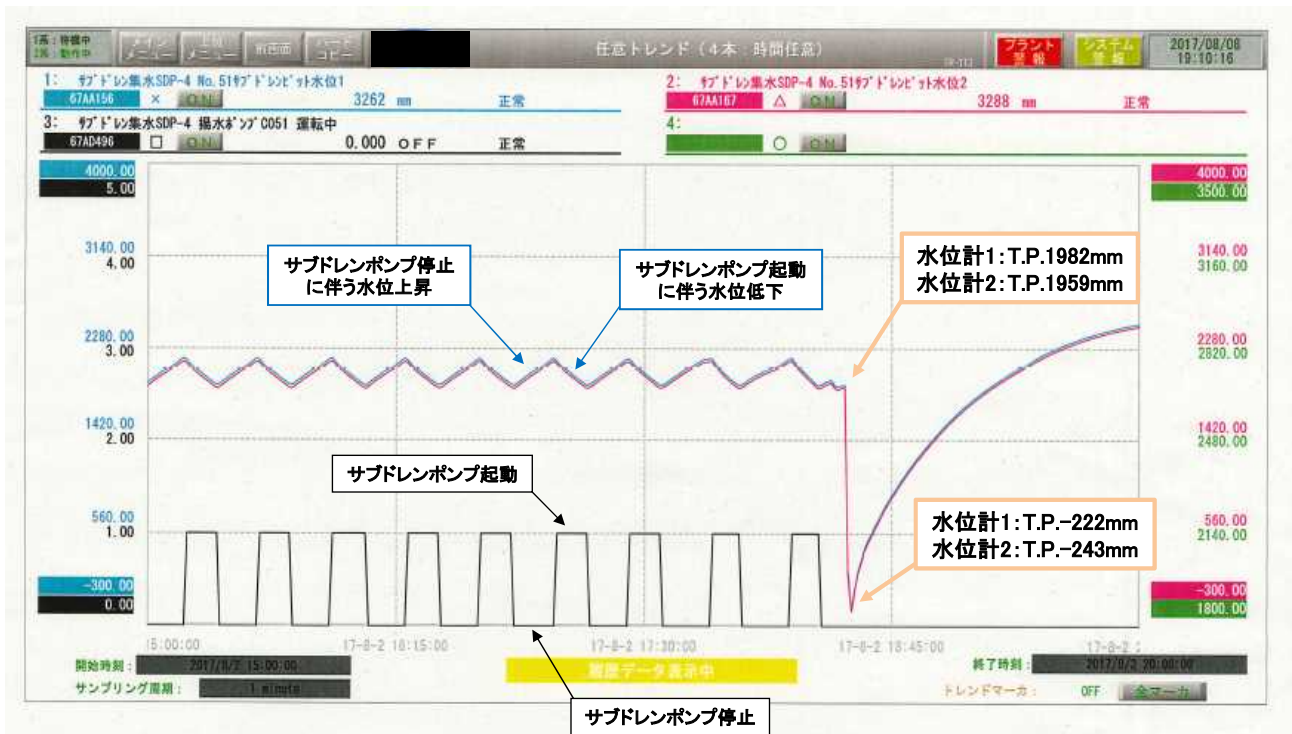
(4) 事象発生前後の当該サブドレン水位トレンド

平成29年8月2日18時31分頃「4号R/B及び4号Rw/B水位偏差小」警報が発生した。

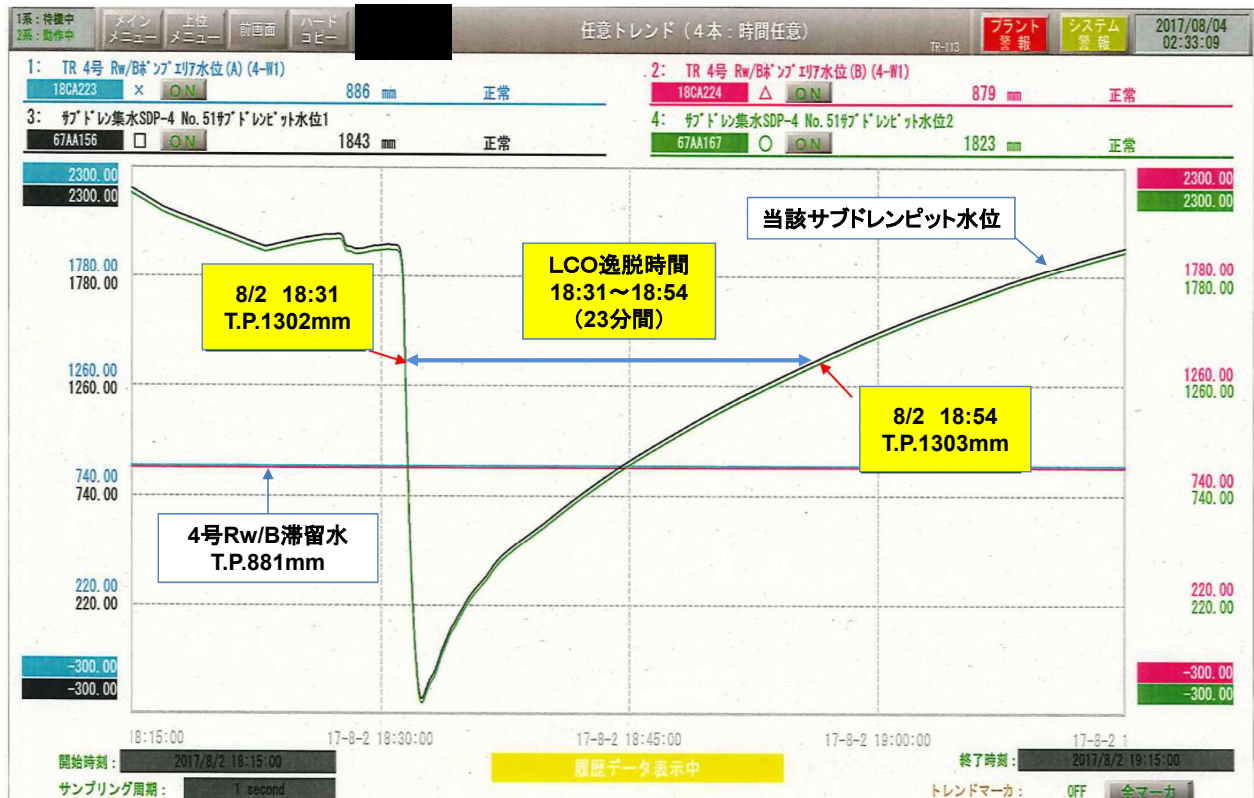
(5) LCO逸脱から復帰するまでの当該サブドレン水位トレンド

このため、当該サブドレン水位が急激に低下し、その後に当該建屋滞留水の水位を上回るまでの時間帯において、運転上の制限（以下、「LCO」という）から逸脱した状態であったと判断した。

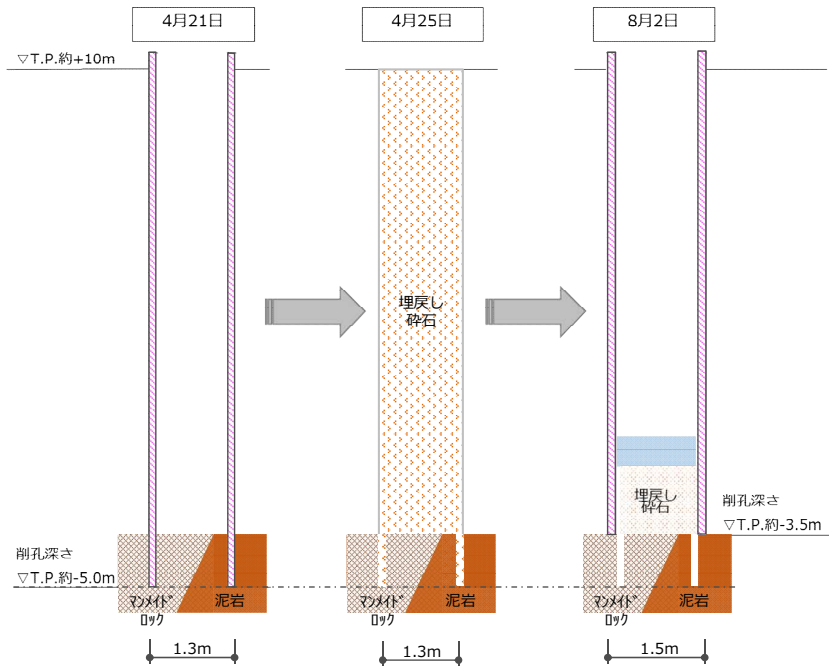
4. 水位低下の原因 ③No.51の水位低下に至るまでの新No.215の状況 **TEPCO**

- 4月21日 中掘り作業中、泥岩とマンメイドロックに当たり掘削が進まないことから、作業を中断した。
- 4月24～25日 作業が一旦中断したため、砕石にて埋め戻した。
- 8月1～2日 別位置での掘削箇所が見つからないため、同位置にて掘削を実施した。

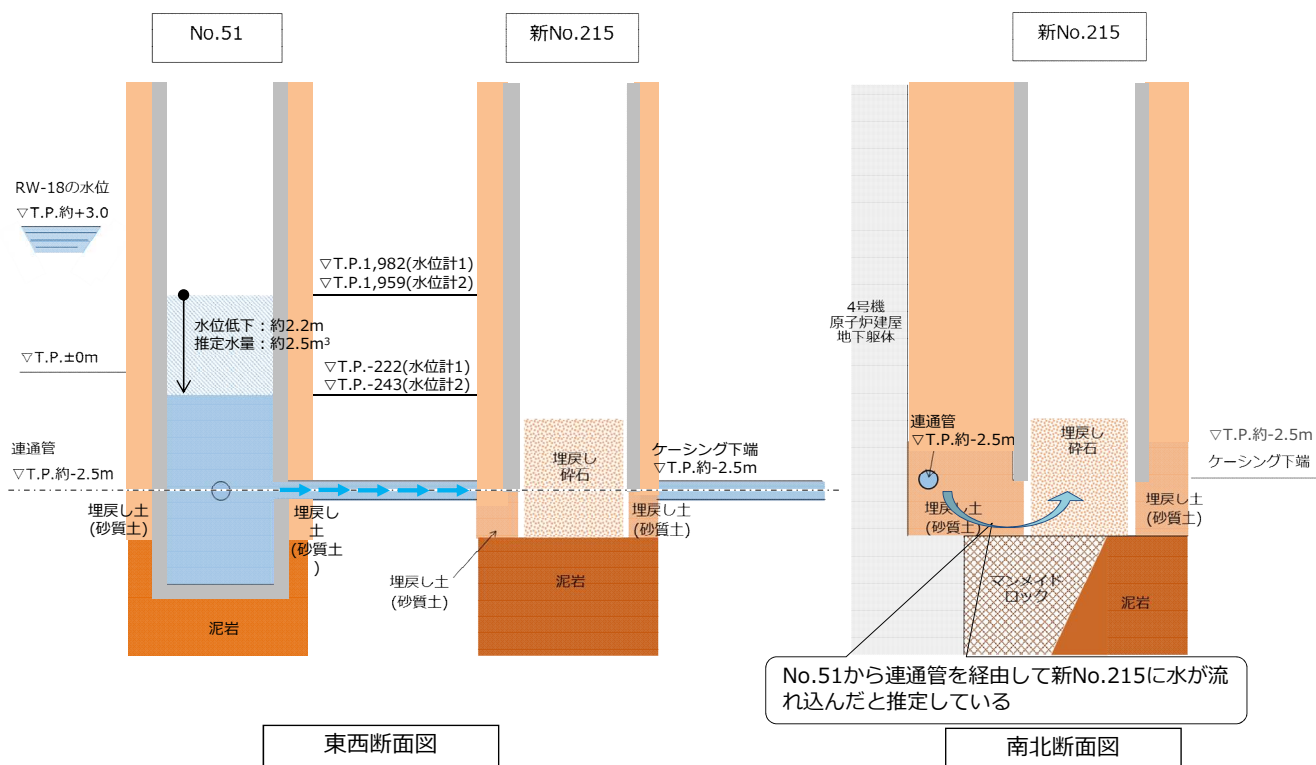
4. 水位低下の原因 ⑥ No.51水位低下のメカニズム (推定)

■② 8月2日 18時30分頃 水位低下時の状況 (新No.215のケーシングをTP約-2.5mまで挿入完了)

- ・ No.51の急激な水位低下は、新No.215のケーシングを連通管と同じレベルまで下げたほぼ同じ時刻に発生している。

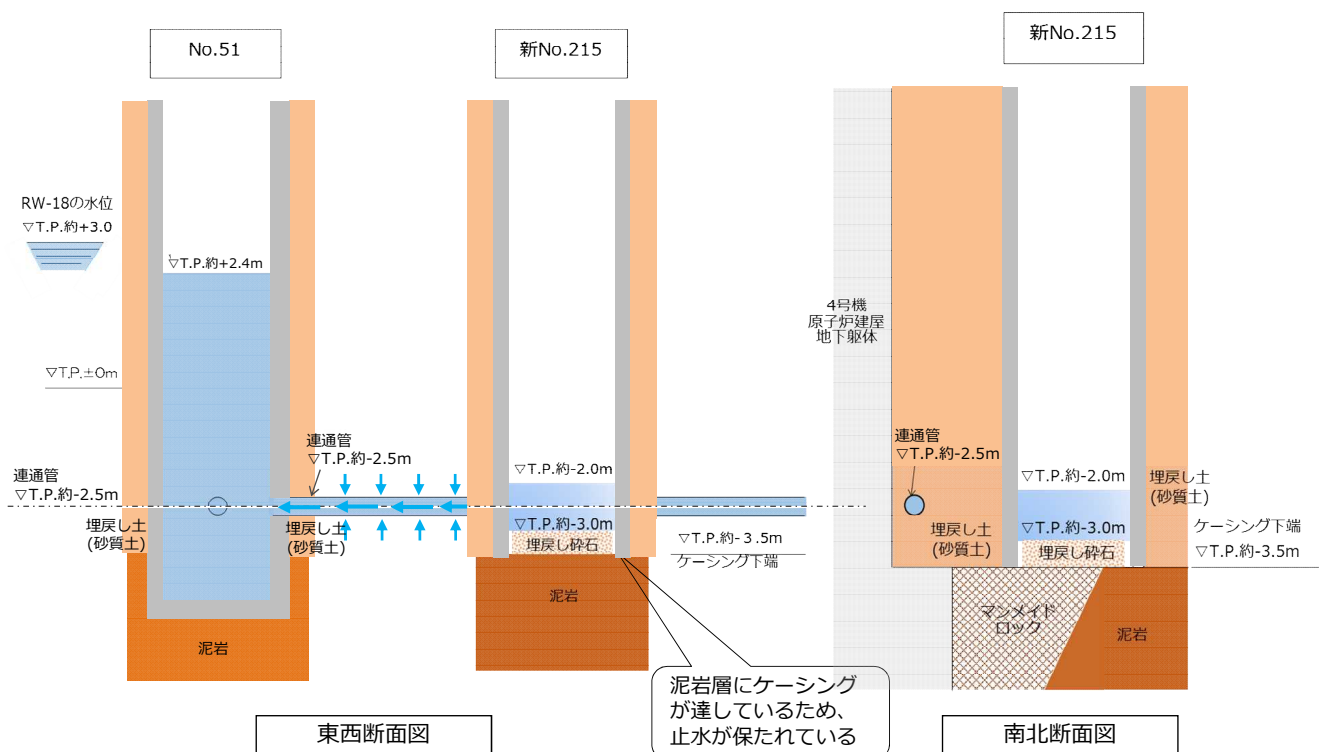
4. 水位低下の原因 ⑥ No.51水位低下のメカニズム (推定)

■③ 8月2日19時10分頃 作業終了時の状況 (新No.215のケーシングをTP約-3.5mまで挿入後、中掘りをT.P.約-3.0mまで実施した。孔内水深は約1mであった)

- ・ No.51の急激な水位低下は、新No.215のケーシング掘削作業が影響した。

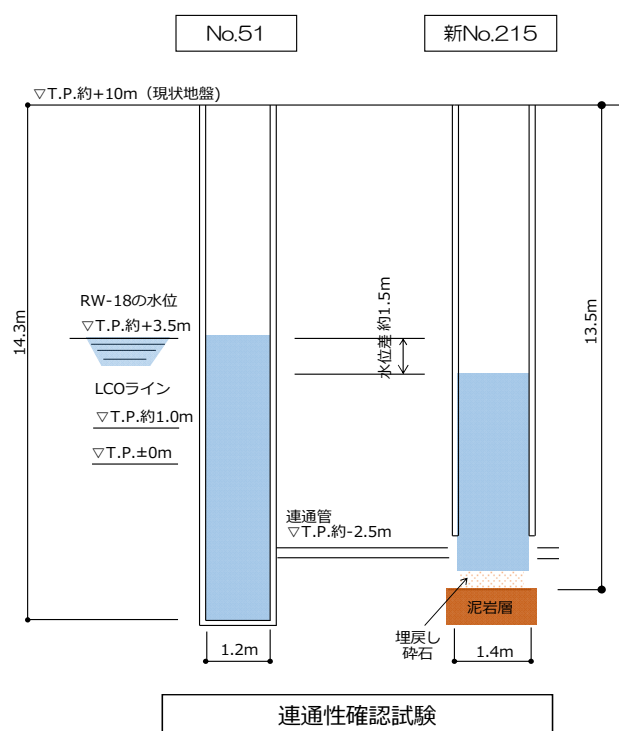
- 8月2日のNo.51の水位低下事象の推定原因と考えられる、No.51と新No.215との連通性を確認する試験を実施した。
- 新No.215のケーシングを、T.P.約-1.0mまで引き上げ、No.51と新No.215の水位変化を観測。
- 本試験は、No.51の急激な水位低下によるLCO逸脱に至らないことを重視し、No.51と新No.215の水位差を8月2日の状況より小さくして実施した(事象を再現できない可能性があるものの安全面を重視)。

- ・ No.51と新No.215の連通性確認試験では、ケーシングの動きに伴いNo.51の水位が変動することを確認した（別紙1～2参照）。

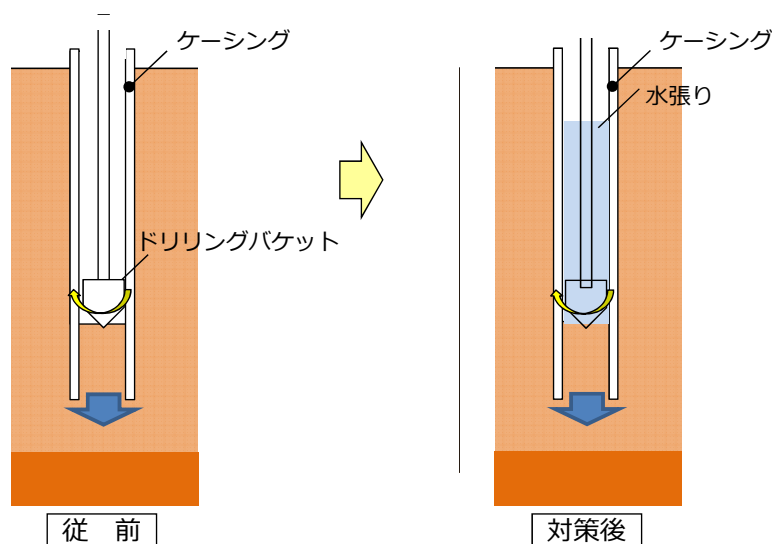
5. 水位低下の対策 No.51水位低下事象の再発防止対策

8月2日のNo.51の急激な水位低下は、近傍での掘削作業による影響と推定されることから、以下の再発防止対策を実施した上で、工事を再開する。

ケーシング削孔ならびに中掘り時は、ケーシング内水位を周辺サブドレンピットに影響を与えないレベルまで水張りしたうえで施工する。これによりケーシング内部への水の流れ込みを抑制し、周辺サブドレンピットの水位変化を防止する。

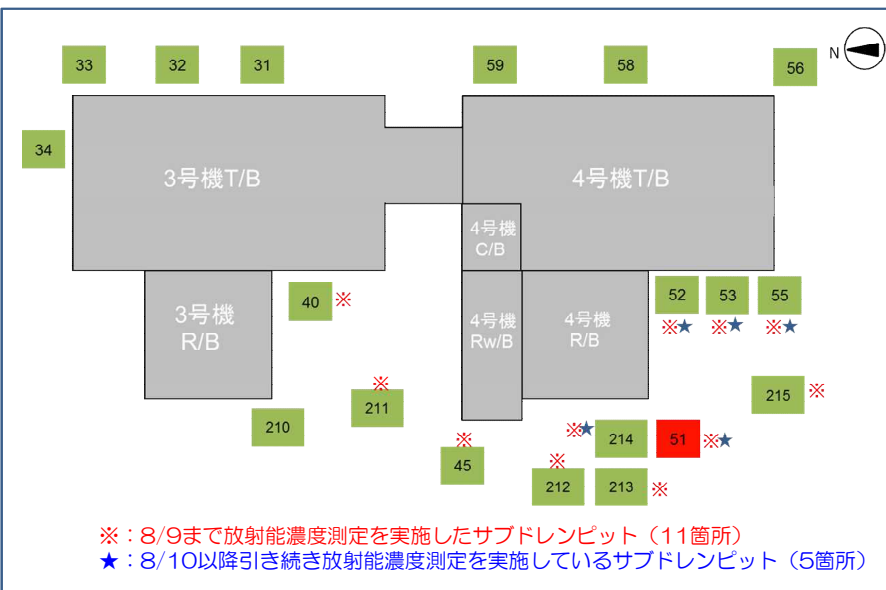
対象サブドレン

8月3日からこれまでの周辺サブドレンピットでのモニタリングの結果、一部のピットでトリチウム濃度が一時的に上昇したが、過去と同程度の変動範囲内であった。また、No.40の全βとCs-137濃度が一時的に上昇したが、過去の変動の範囲内であり、No.51からの距離が離れているため、今回の事象による変動ではないと考えられる。以上より、これまでのモニタリング結果では、No.51の水位低下の影響と思われる変動は確認されていない。
