敷地境界連続ダストモニタ警報発生について

2017年8月31日

東京電力ホールディングス株式会社

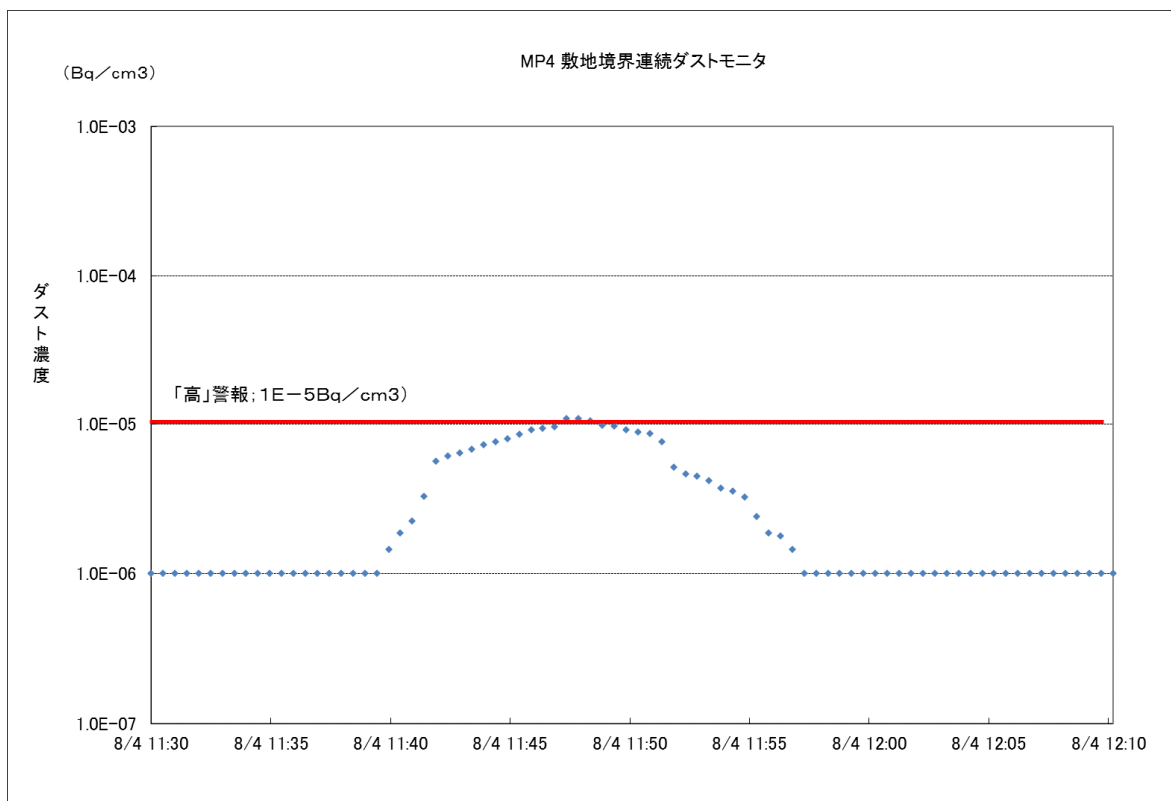
2-2 MP4近傍敷地境界連続ダストモニタ上昇グラフ

- ダスト濃度上昇時の各プラントパラメータに異常がないこと
- 当該ダストモニタ以外の敷地境界付近ダストモニタ、モニタリングポスト、構内ダストモニタ等に異常がないこと
- 当該ダストモニタ周辺において、ダスト濃度上昇に繋がるような作業は行っていないこと
- 「高警報」が発生した際に使用していたろ紙について、ガンマ核種分析を行った結果、セシウム等の人工核種は検出限界値未満であったこと
 - ◆ 但し、天然核種の検出を確認
(Bi-214 ; $5.7 \times 10^{-8} \text{Bq/cm}^3$)
- 当該ダストモニタに保存されている詳細データを確認したところ、ノイズのような異常値は確認されていない。

以上の状況確認結果から、天然核種による一時的な濃度上昇と推定。

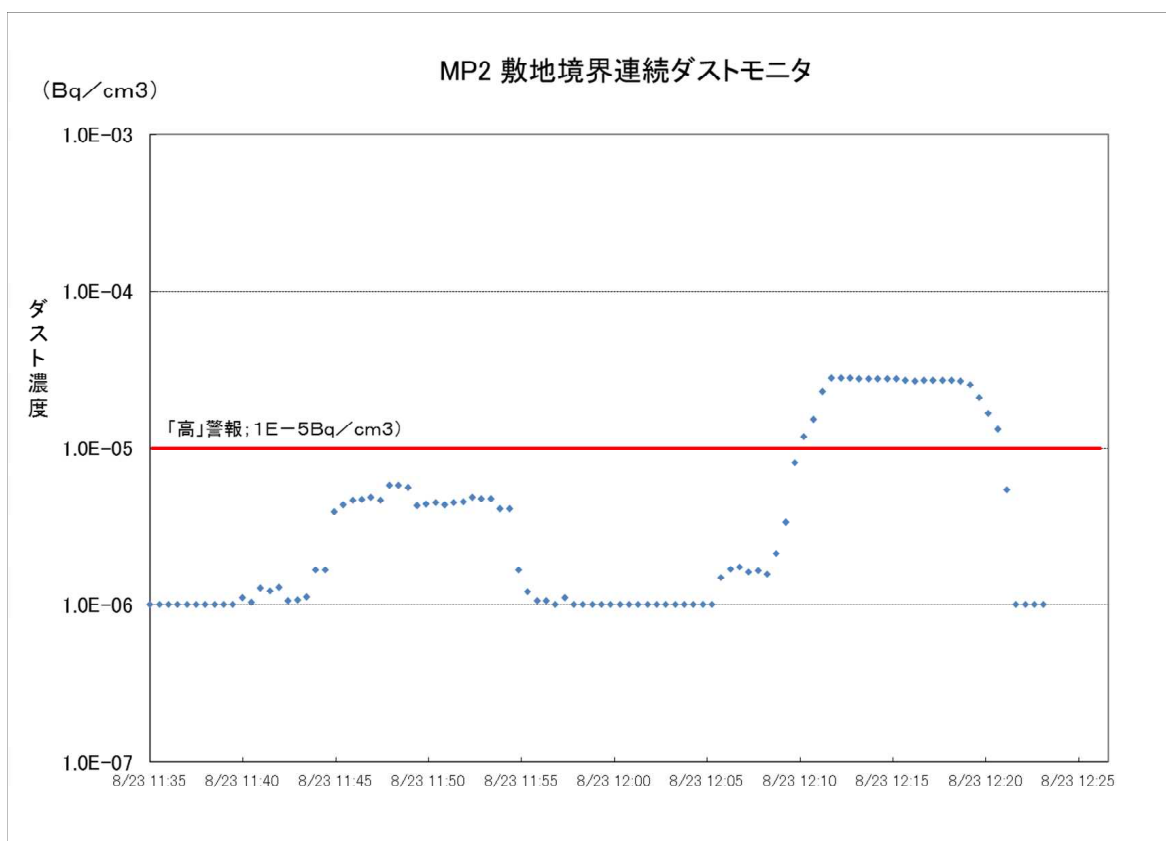
4 - 2 MP 2 近傍敷地境界連続ダストモニタ上昇グラフ

- ▶ ダスト濃度上昇時の各プラントパラメータに異常がないこと
- ▶ 当該ダストモニタ以外の敷地境界付近ダストモニタ、モニタリングポスト、構内ダストモニタ等に異常がないこと
- ▶ 風向が北西から（構外から）吹く風であったこと
- ▶ 当該ダストモニタ周辺において、ダスト濃度上昇に繋がるような作業は行っていないこと
- ▶ 「高警報」が発生した際に使用していたろ紙について、ガンマ核種分析を行った結果、セシウム等の人工核種は検出限界値未満であったこと
 - ◆ 但し、天然核種の検出を確認
(Bi-214 ; $5.5 \times 10^{-8} \text{Bq/cm}^3$)
- ▶ 当該ダストモニタに保存されている詳細データを確認したところ、ノイズのような異常値は確認されていない。

以上の状況確認結果から、天然核種による一時的な濃度上昇と推定。
