廃止措置等に向けた進捗状況：使用済み燃料プールからの燃料取り出し作業

廃止措置等に向けた進捗状況：循環冷却と滞留水処理ライン等の作業

廃止措置等に向けた進捗状況：敷地内の環境改善等の作業

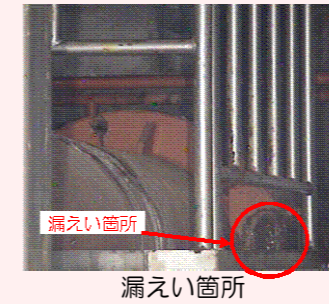
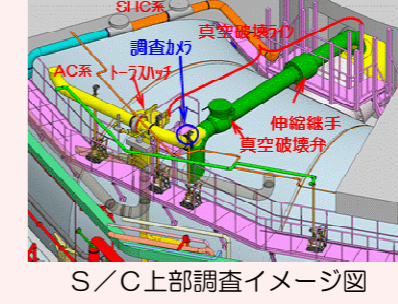
圧力抑制室(S/C(※3))上部調査による漏えい箇所確認

1号機S/C上部の漏えい箇所を2014/5/27より調査し、上部にある配管の内1本の伸縮継手カバーより漏えいを確認。他の箇所からの漏えいは確認されず。今後、格納容器の止水・補修に向けて、具体的な方法を検討していく。

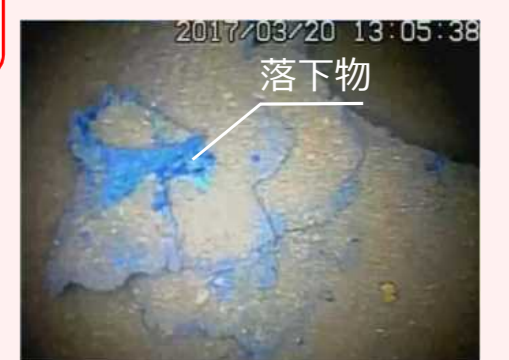
最下点近傍の画像

- 2015年4月に、狭隘なアクセス口(内径φ100mm)から格納容器内へ進入し、格納容器1階内部の映像、空間線量等の情報を取得。
- 2017年3月、ペDESTAL外地下階へのデブリの広がりを調査するため、自走式調査装置を用いた調査を実施し、PCV底部の状況を初めて撮影。得られた画像データと線量データを元に、PCV内部の状況を継続検討していく。

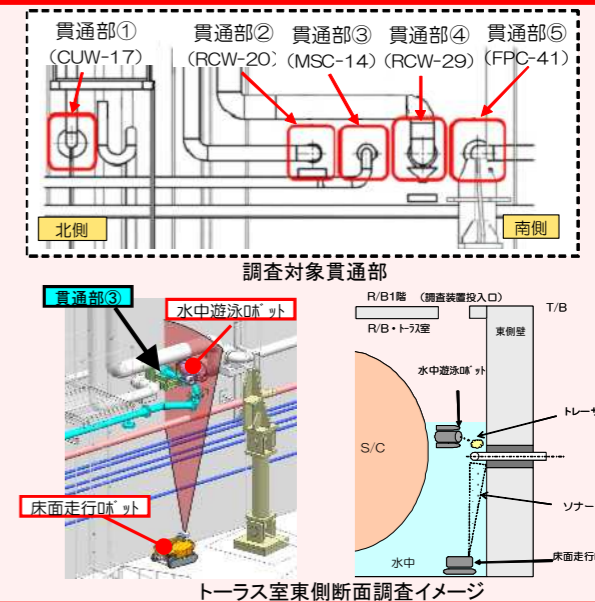
トラス室壁面調査結果

- トラス室壁面調査装置(水中遊泳ロボット、床面走行ロボット)を用いて、トラス室壁面の(東壁面北側)を対象に調査。
- 東側壁面配管貫通部(5箇所)の「状況確認」と「流れの有無」を確認する。
- 水中壁面調査装置(水中遊泳ロボット及び床面走行ロボット)により貫通部の状況確認ができることを実証。
- 貫通部①~⑤について、カメラにより、散布したトレーサ※5を確認した結果、貫通部周辺での流れは確認されず。(水中遊泳ロボット)
- 貫通部③について、ソナーによる確認の結果、貫通部周辺での流れは確認されず。(床面走行ロボット)

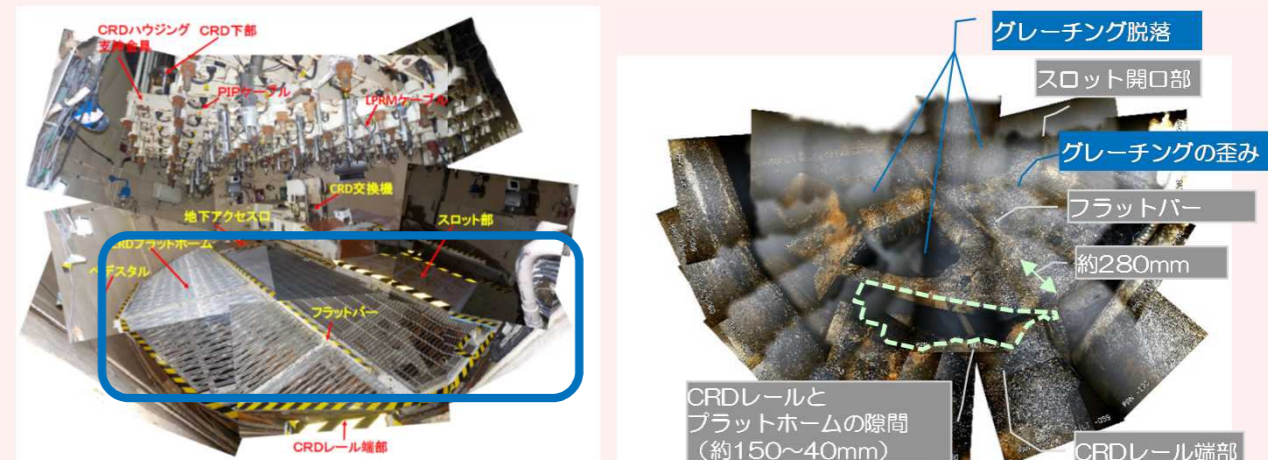
(参考) 5号機のペDESTAL内、ペDESTAL内部の状況

- 【調査概要】
 - 2号機X-6ペネ※1貫通口からロボットを投入し、CRDレールを利用しペDESTAL内にアクセスして調査。
- 【進捗状況】
 - X-6ペネ周辺の線量低減に必要な遮蔽体の製作が完了したことから、2016/12にロボットを投入する格納容器貫通部の穴あけ作業を実施。
 - 2017/1/26,30に格納容器貫通部からカメラを挿入し、ロボットが走行するCRD交換用レールの状況を確認。2/9に自走式調査装置アクセスルート上の堆積物除去を実施し、2/16に自走式調査装置を用いた格納容器内部調査を実施。
 - 一連の調査で、ペDESTAL内のグレーチングの脱落や変形、ペDESTAL内に多くの堆積物があることを確認。得られた情報を評価し、燃料デブリ取り出し方針の検討に活用する。

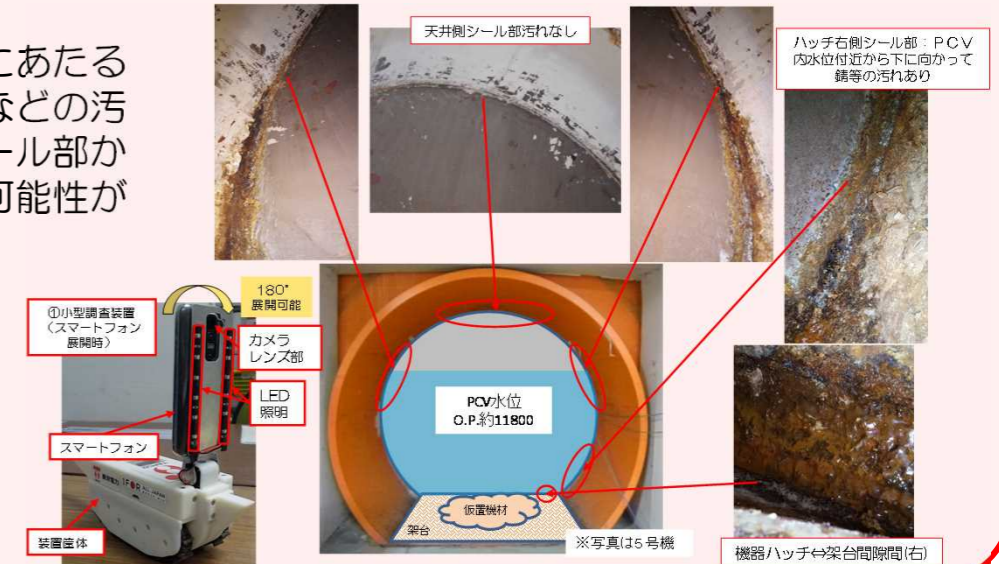
3号機原子炉格納容器機器ハッチ 小型調査装置による調査結果

燃料デブリ取り出しに向けた原子炉格納容器調査の一環として、3号機原子炉格納容器(PCV)機器ハッチの周辺について、2015/11/26に小型調査装置を用いて詳細調査を実施。

格納容器内水位より下部にあたる機器ハッチ周辺にて、錆などの汚れが確認されたため、シール部にらしみ程度の漏えいの可能性が考えられる。

同様のシール構造である他の格納容器貫通部も含め、調査・補修方法を検討する。

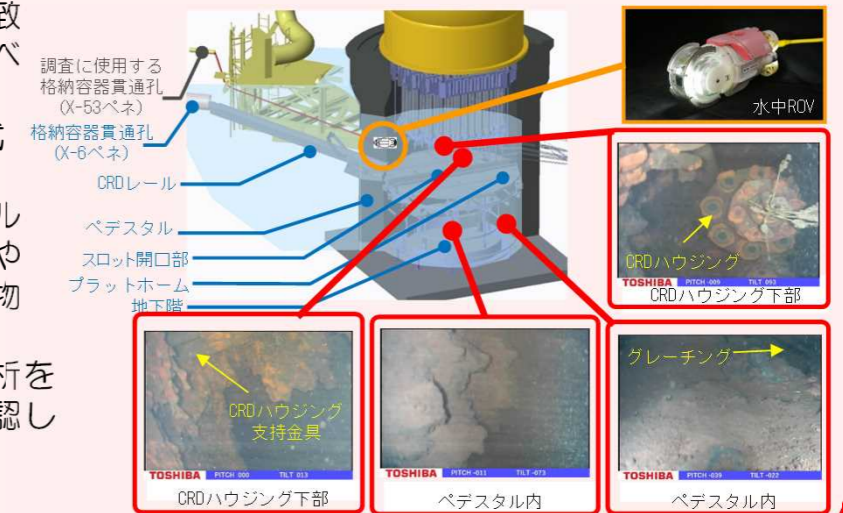
ペDESTAL内部の状況

- PCV内部調査用に予定しているX-53ペネ(※4)の水没確認を遠隔超音波探傷装置を用いて調査を実施し、水没していないことを確認(2014/10/22~24)。
- PCV内を確認するため、2015/10/20、22にX-53ペネから格納容器内部へ調査装置を入れ、映像、線量、温度の情報を取得、内部の滞留水を採取。格納容器内の構造物・壁面に損傷は確認されず、水位は推定値と一致しており、内部の線量は他の号機に比べて低いことを確認。
- 2017年7月に、水中ROV(水中遊泳式遠隔調査装置)を用いて、ペDESTAL内の調査を実施。調査の結果、ペDESTAL内に溶融物が固化したと思われるものやグレーチング等の複数の落下物、堆積物が確認されている。
- 今後は調査で得られた画像データの分析を行い、ペDESTAL内の状況を詳細に確認していく。
