# フランジタンク解体作業員の 内部取込みについて

2017年 9月28日

東京電力ホールディングス株式会社

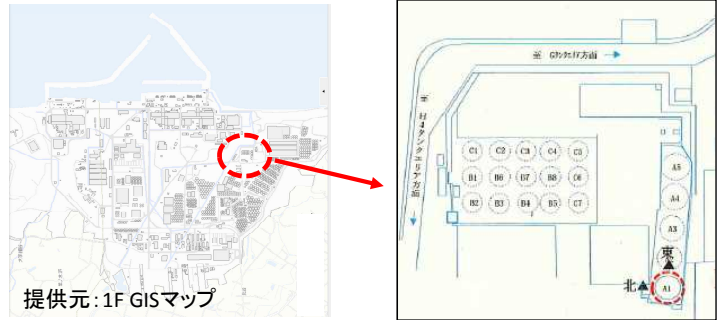
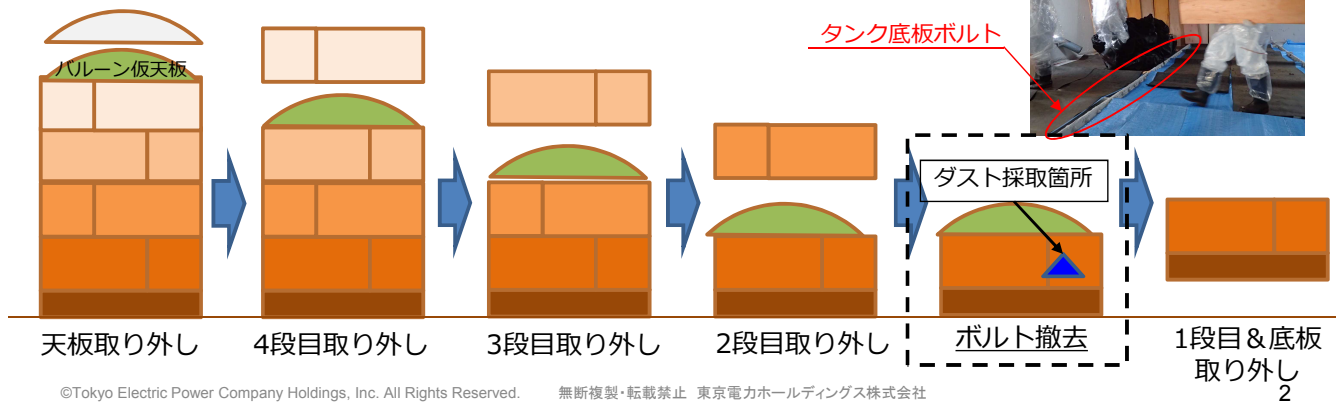
作業場所

- 当日の作業内容  
BタンクエリアA1タンク  
底板のボルト撤去作業
- 作業環境モニタリング  
ダスト濃度（タンク内部）  
作業前： $<1.3E-05Bq/cm^3$   
作業中： $1.7E-03Bq/cm^3$

タンク底板ボルト
