1号機原子炉建屋オペレーティングフロアにおける ガレキ状況調査結果（追加調査）について

2017年9月28日

東京電力ホールディングス株式会社

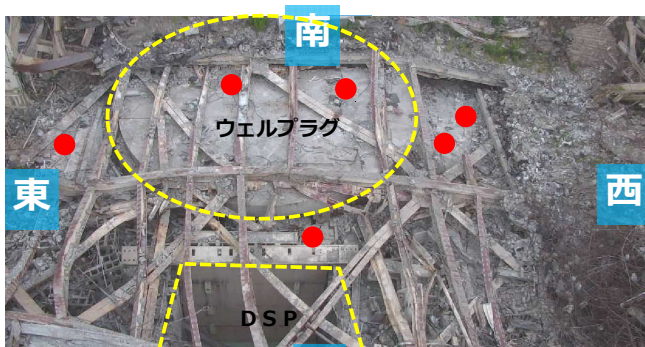
- 調査に支障となる小ガレキを吸引した後（ウェルプラグ南側は未吸引）、カメラ、3Dスキャナを用いて、ウェルプラグのずれ及び損傷状況を確認した。
- その結果、ウェルプラグ「上段・北」は、西よりに720mmずれていることを確認した。(P4)
- また、3Dスキャナから得られたデータを分析した結果、「上段・北」で下方に最大84mmたわんでいることを確認した。「上段・中」でも下方に最大155mmのたわんでいることを確認した。(P5、6)

灰色部はガレキがあり、データを取得できていない範囲。今後、実施予定

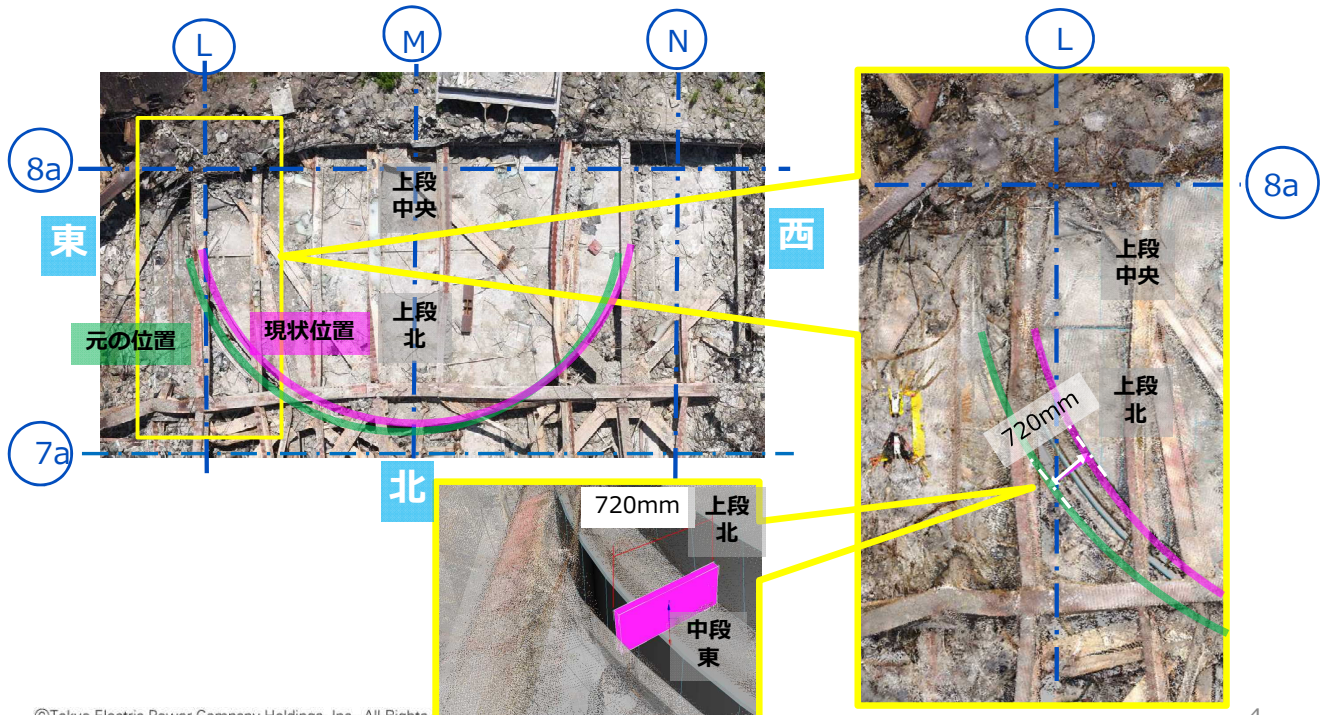
3-2. ウェルプラグの「上段・北」のずれ状況

- 取得した3Dスキャナデータを用いて、ウェルプラグのずれ状況を確認した結果、元の位置より、720mm西よりにずれていることを確認した。
- なお、上段は中段のウェルプラグ上に載っていることを確認した。（ウェルプラグの重なり状況のイメージはP12参照）

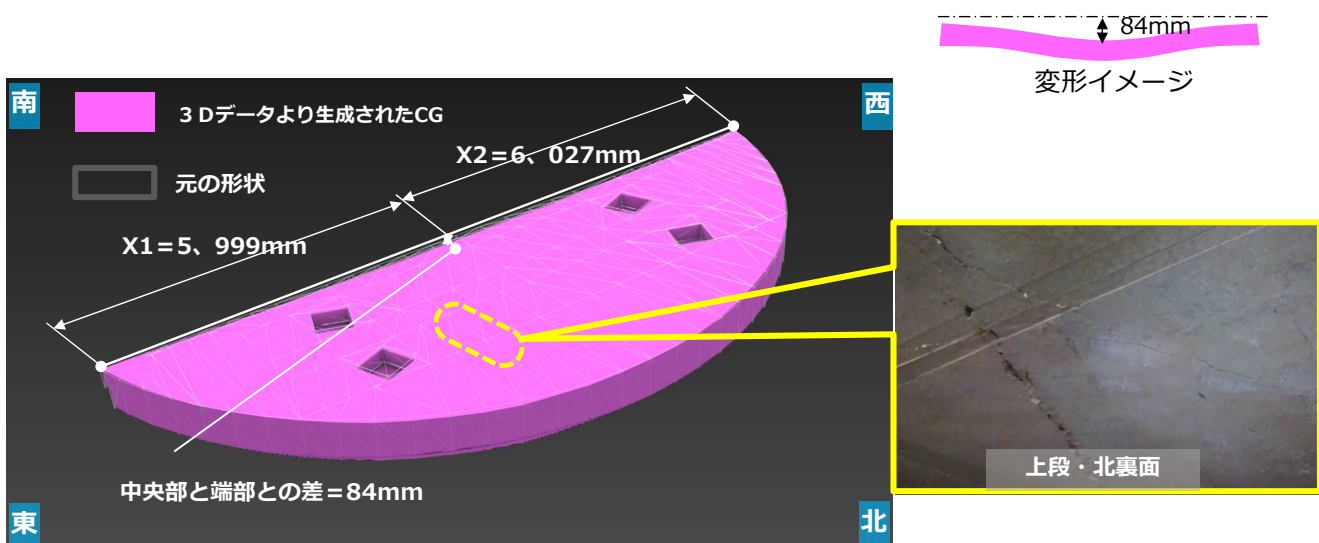
3-3. ウェルプラグの「上段・北」の損傷状況

- 取得した3Dスキャナデータを用いて、ウェルプラグの変形量を確認した結果、中央付近で下方に、最大84mmたわんでいることを確認した。
- これまでのカメラ調査により裏面に複数のコンクリートクラックが確認されている。

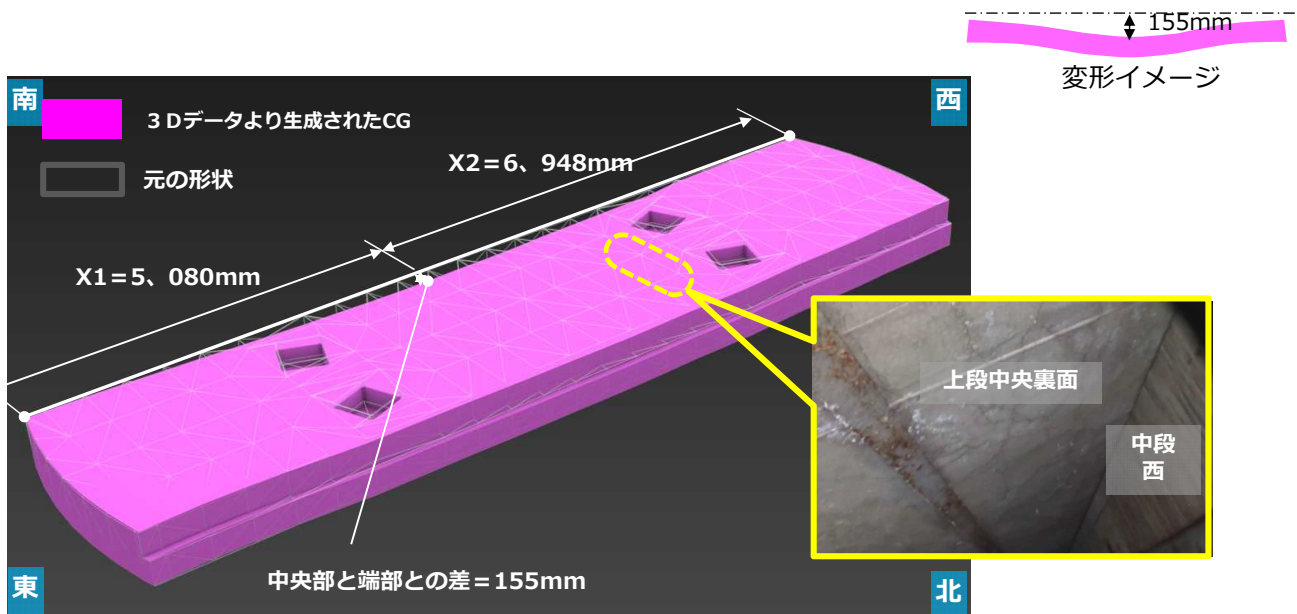
3-4. ウェルプラグの「上段・中」の損傷状況

- 取得した3Dスキャナデータを用いて、ウェルプラグの変形量を確認した結果、中央付近で下方に、最大155mmたわんでいることを確認した。
- これまでのカメラ調査により裏面に複数のコンクリートクラックが確認されている。

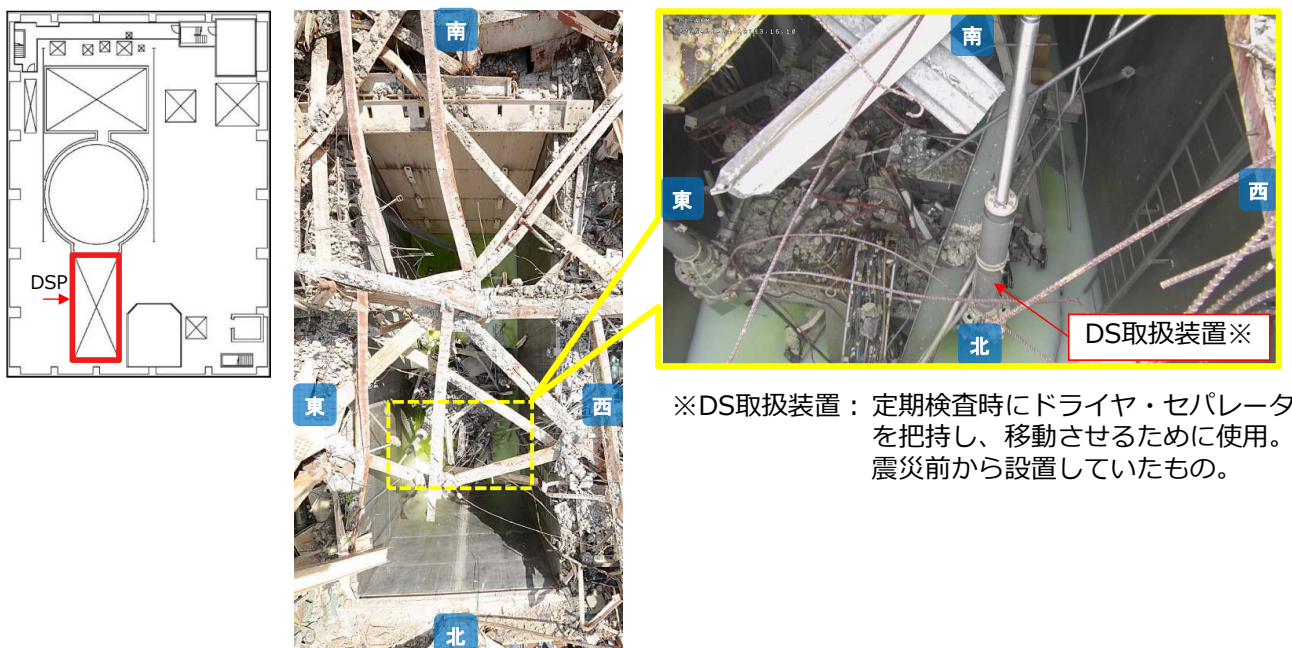
4. DSP内のガレキの堆積状況、損傷状況

- 調査可能な範囲においてDSP内壁面に損傷や変形は確認されなかった。
- DSP内にガレキが堆積していることを確認した。

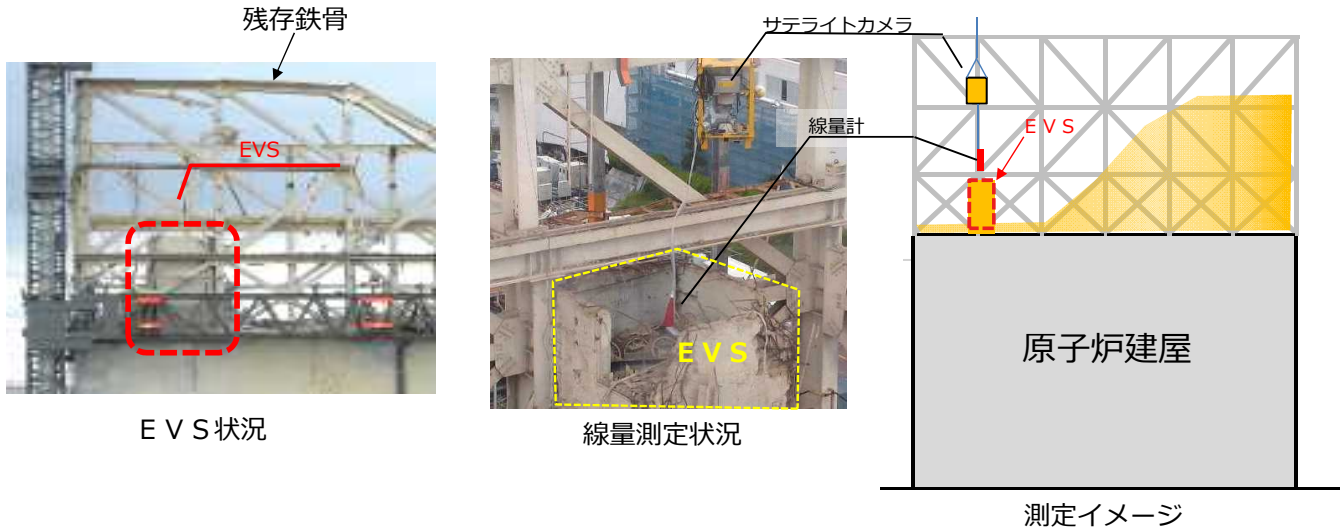
5-1. EVSの線量率測定結果

- EVS表面付近の線量率測定を実施。
- EVS表面付近の線量率はEVS天井上面が最大で約15mSv/hであり、ウェルプラグ上段上面よりも1桁低い値であった（次頁参照）
（プラグ上面の最大値は約200mSv/h、平均値は約125mSv/h）

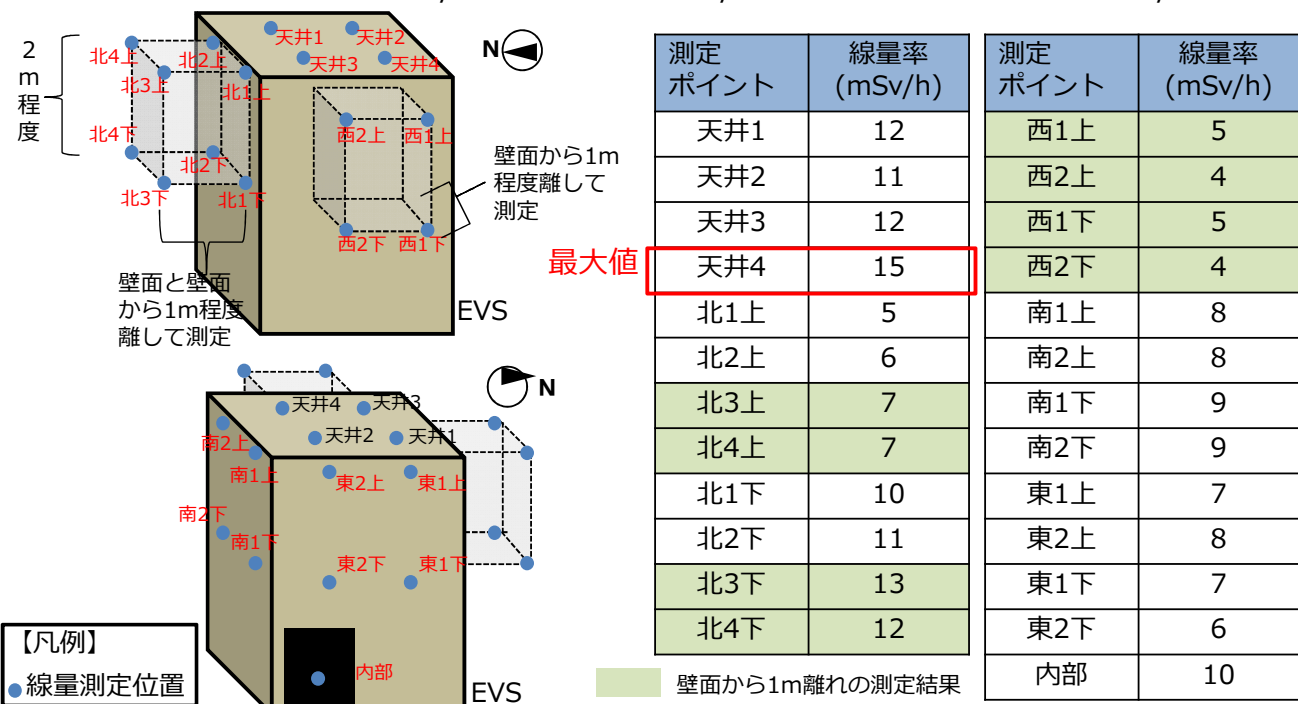
5-2. EVSの線量率測定結果

- EVS壁4面と天井上面、EVS内部の線量率を測定。なお、西面は、既存の残存鉄骨が干渉するため、EVSの壁面から約1m離れた位置で測定。このため北面において、壁面表面付近と約1m離れた位置で測定し、線量率に有意な差がないことを確認した。
- 測定した線量率は4~15mSv/hで、平均は約8mS/h、最大は天井上面で約15mSv/h
